B-undersøkelse
Lokalitet LANGERÅA (11791)

Lokalitetstilstand 2

Rapport ID 20527

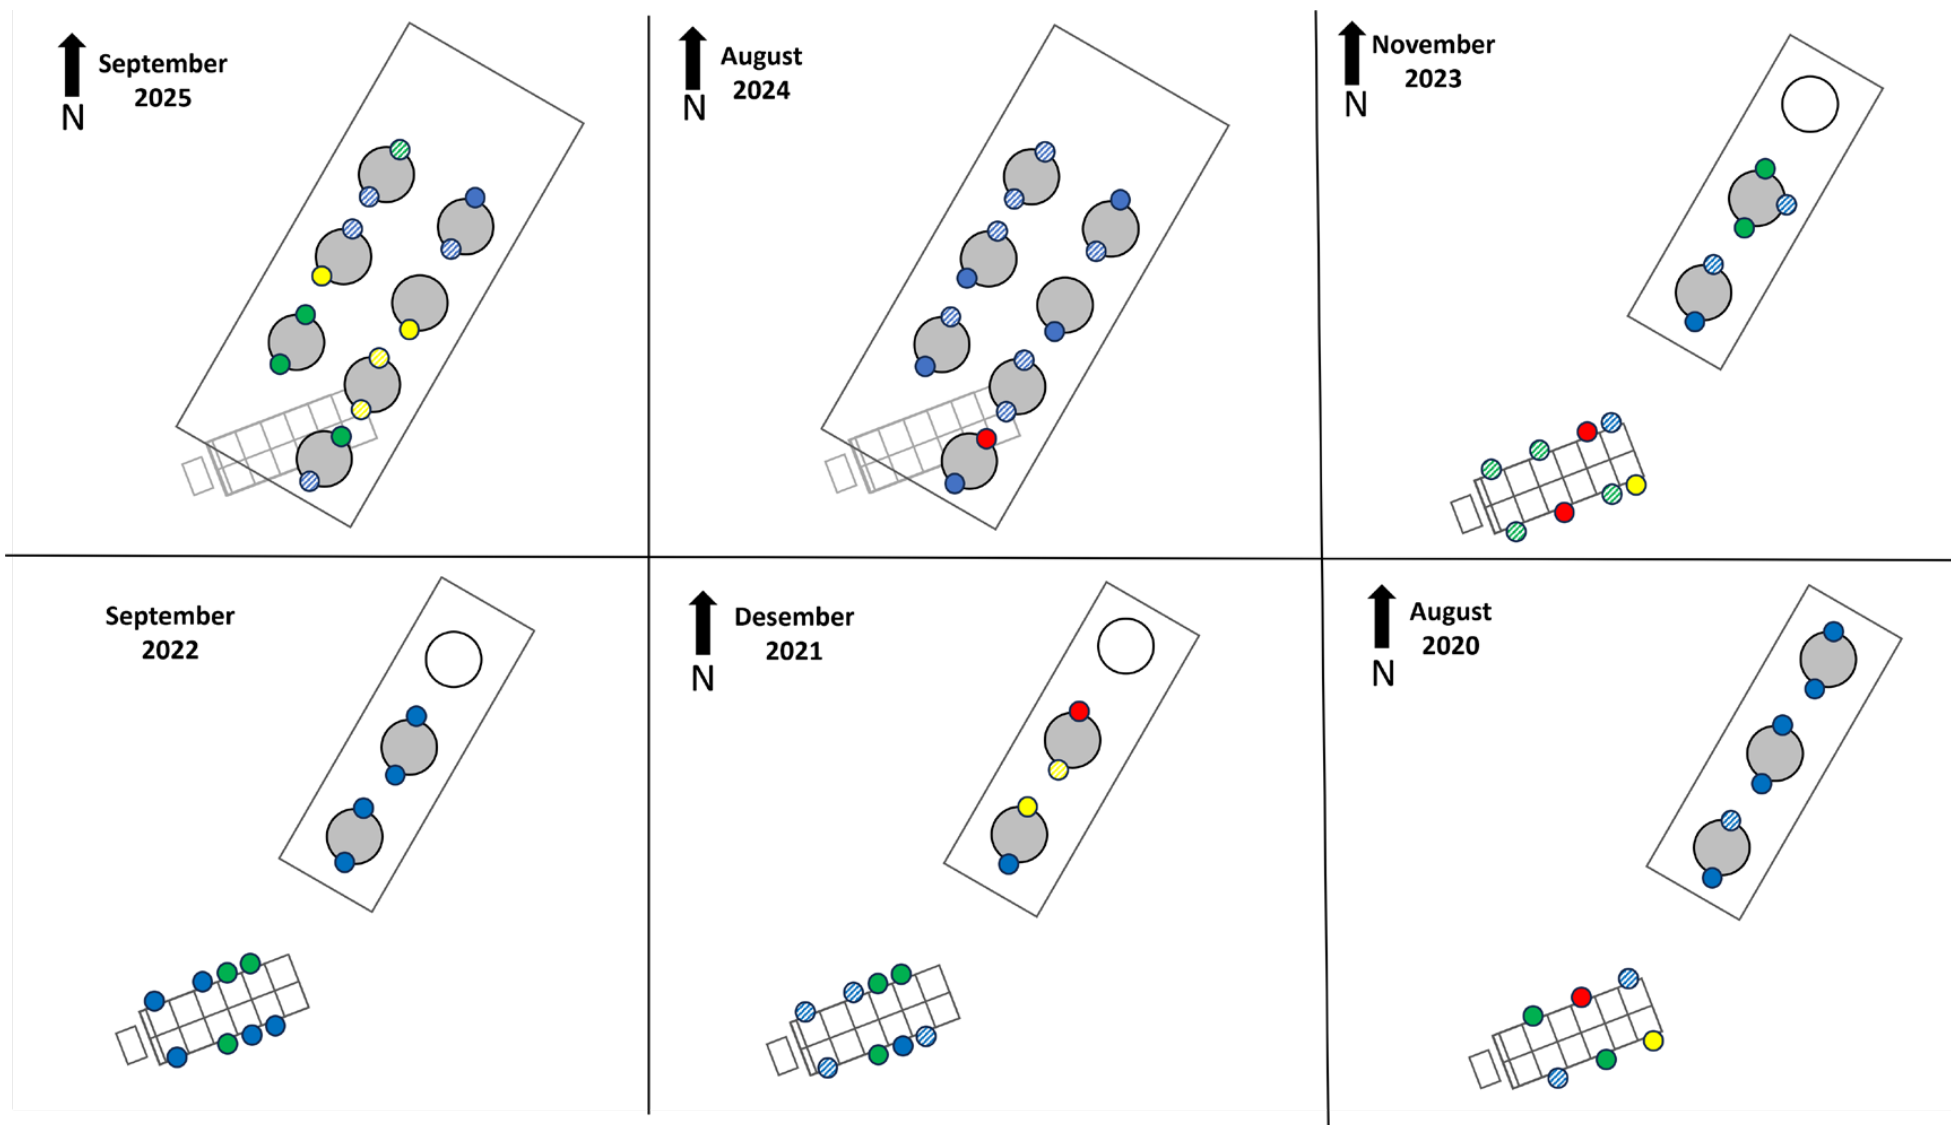
Figur 6. Oversikt over tilstanden til enkeltstasjoner ved B-undersøkelsene gjennomført fra 2020 til 2025. Data for foregående undersøkelser er hentet fra historiske rapporter (se referanseliste). Skraverte sirkler indikerer stasjoner hvor det ikke var tilstrekkelig sediment for elektrokjemiske målinger. Kartene er orienterte mot nord. Kilde: Fiskeridirektoratets kartverktøy.

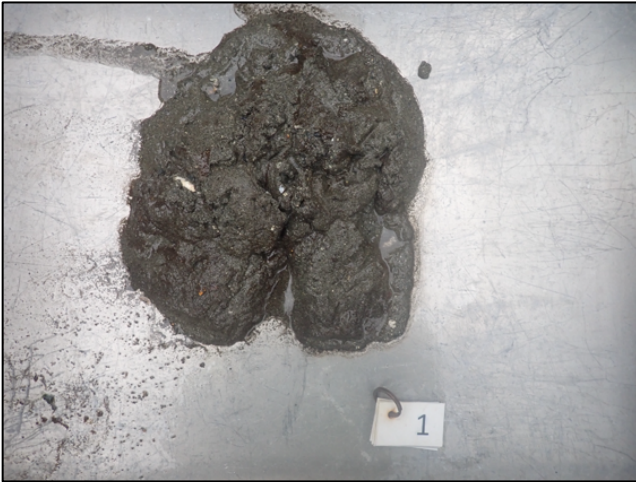
Prøvepunkt 1

Prøvepunkt	Kommentar
1	Organisk materiale
2	Blåskjell- og skjellrester. Organisk materiale.
3	Steiner og skjellrester. Organisk materiale.
4	Skjellrester. Organisk materiale og spor av sand.
5	Kun organisk materiale
6	Skjellrester. Tynt slamlag.
7	Steiner og skjellrester
8	Skjellrester. Spor av silt og organisk materiale.
9	Organisk materiale. Tynt slamlag.

Figur 7. Bilder av sedimentet hentet opp fra prøvepunkt 1. Uvasket prøve til venstre og vasket/siltet prøve til høyre.

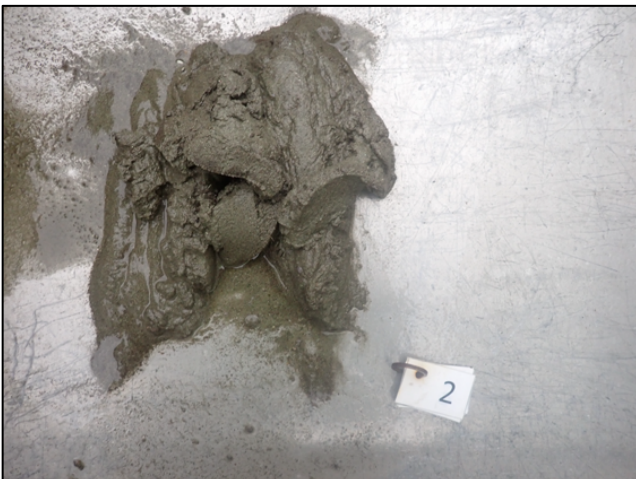
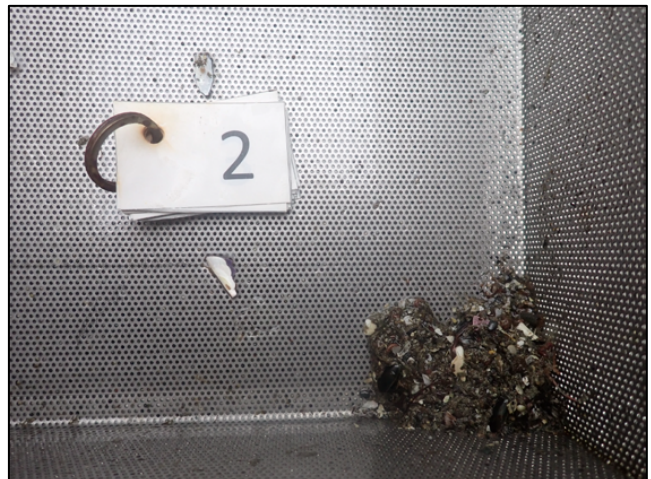
Prøvepunkt 2

Figur 8. Bilder av sedimentet hentet opp fra prøvepunkt 2. Uvasket prøve til venstre og vasket/siltet prøve til høyre.

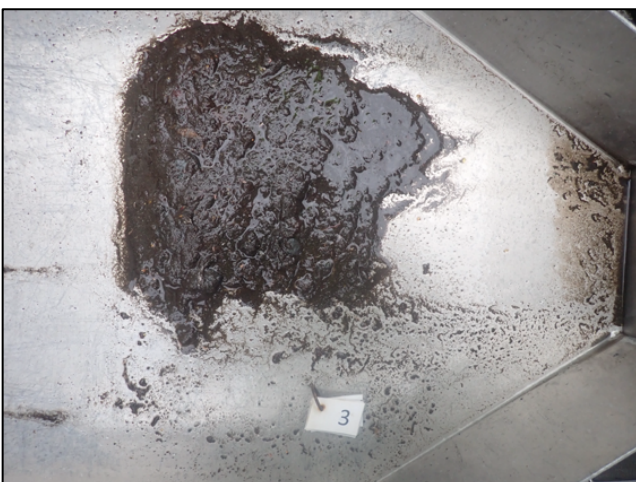
Prøvepunkt 3

Figur 9. Bilder av sedimentet hentet opp fra prøvepunkt 3. Uvasket prøve til venstre og vasket/siltet prøve til høyre.

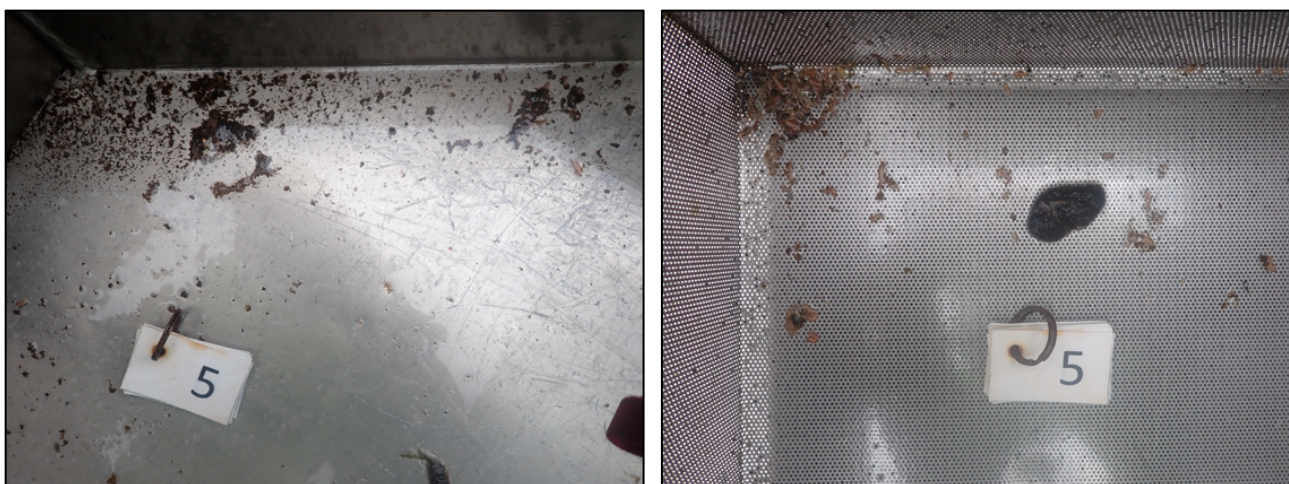
Prøvepunkt 5

Figur 11. Bilder av sedimentet hentet opp fra prøvepunkt 5. Uvasket prøve til venstre og vasket/silt prøve til høyre.

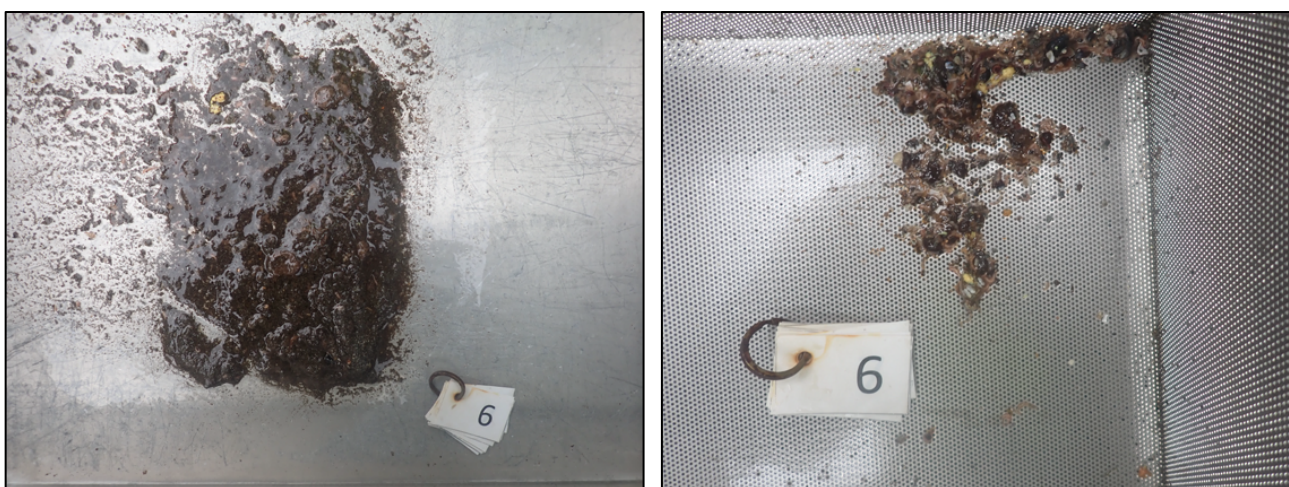
Prøvepunkt 6

Figur 12. Bilder av sedimentet hentet opp fra prøvepunkt 6. Uvasket prøve til venstre og vasket/silt prøve til høyre.

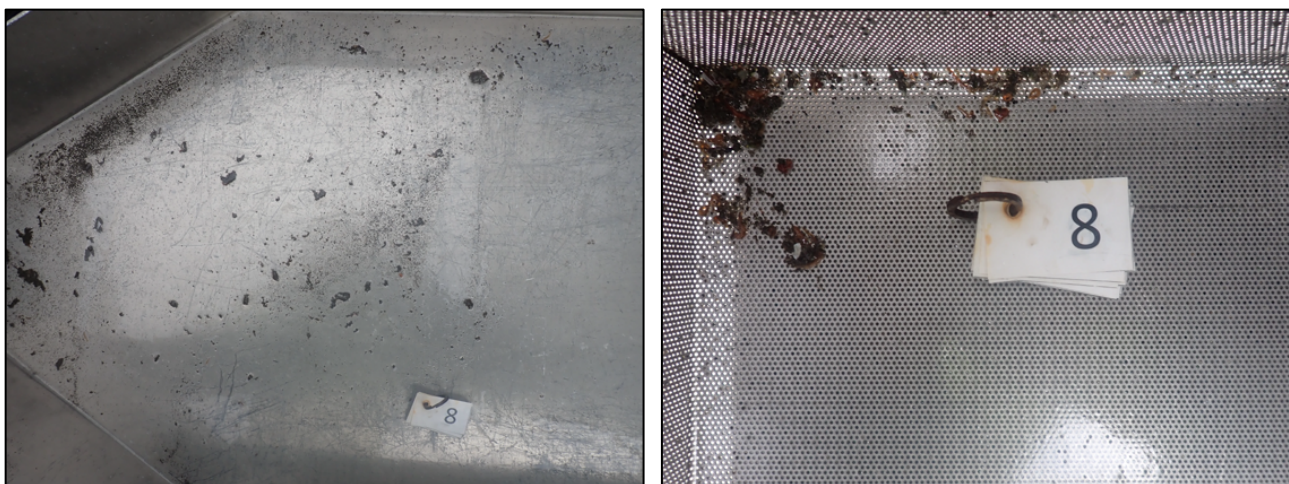
Prøvepunkt 8

Figur 14. Bilder av sedimentet hentet opp fra prøvepunkt 8. Uvasket prøve til venstre og vasket/silt prøve til høyre.

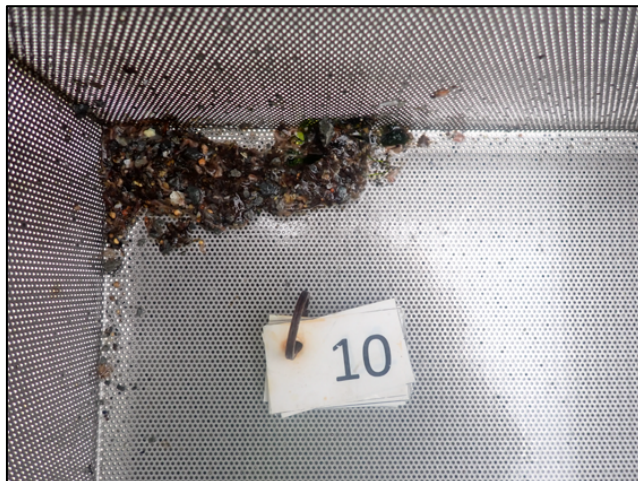
Prøvepunkt 10

Figur 16. Bilder av sedimentet hentet opp fra prøvepunkt 10. Uvasket prøve til venstre og vasket/silt prøve til høyre.

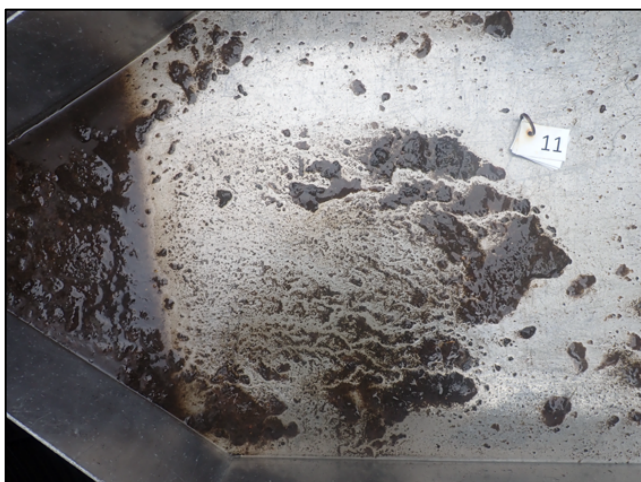
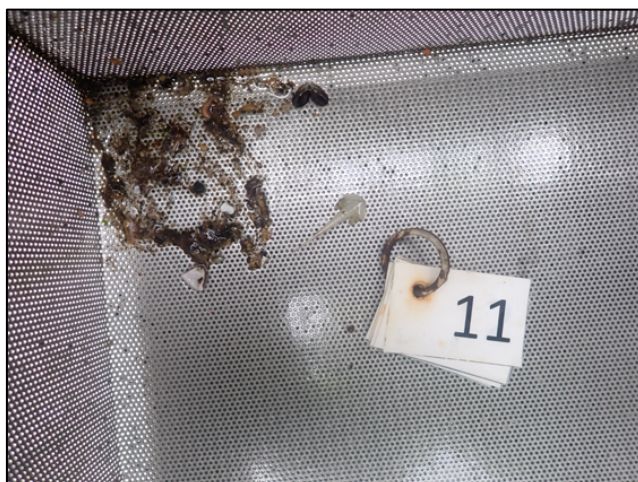
Prøvepunkt 11

Prøvepunkt	Kommentar
11	Skjellrester. Organisk materiale. Tynt slamlag.
12	Terrestrisk materiale, skjellrester. Organisk materiale.
13

Figur 17. Bilder av sedimentet hentet opp fra prøvepunkt 11. Uvasket prøve til venstre og vasket/silt prøve til høyre.

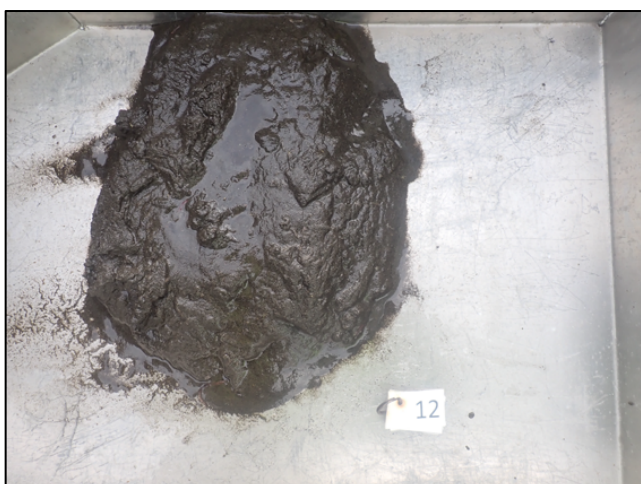
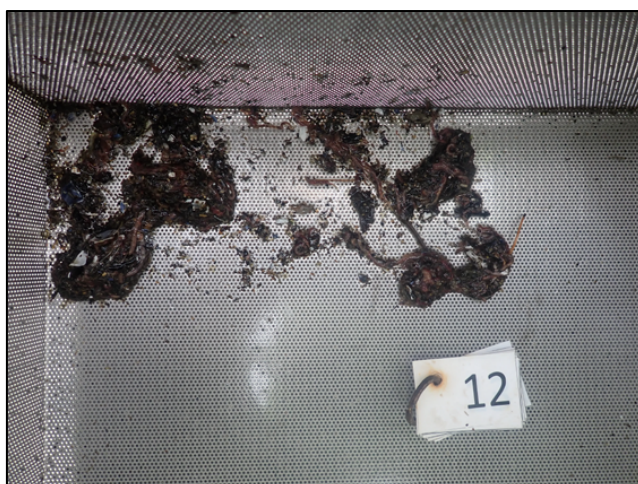
Prøvepunkt 12

Figur 18. Bilder av sedimentet hentet opp fra prøvepunkt 12. Uvasket prøve til venstre og vasket/silt prøve til høyre.
