B-undersøkelse

Lokalitet OTERSTEGDALEN (13345)

Lokalitetstilstand 2

Rapport ID 20533

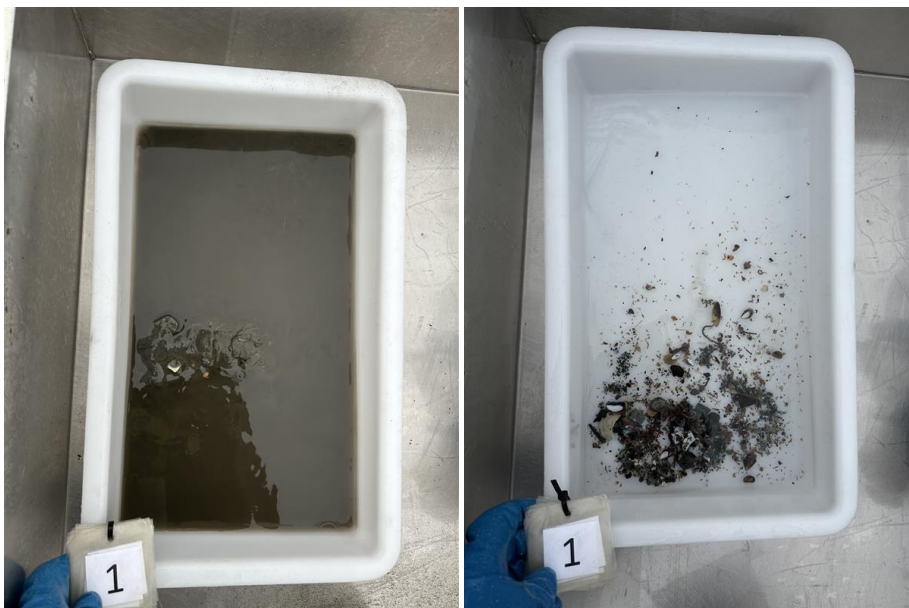
Figur 1: Bilder som viser sedimentet fra stasjon 1 før og etter siling. Sedimentet besto av silt, sand og grus. Det ble også registrert fjellbunn. Foto: Aqua Kompetanse AS.

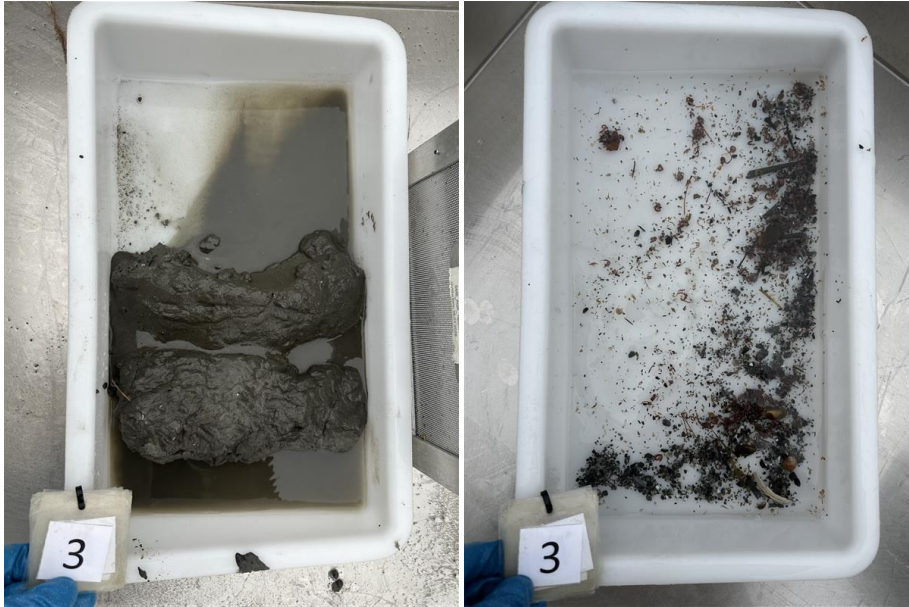
Figur 3: Bilder som viser sedimentet fra stasjon 3 før og etter siling. Sedimentet besto av silt og leire. Foto: Aqua Kompetanse AS.

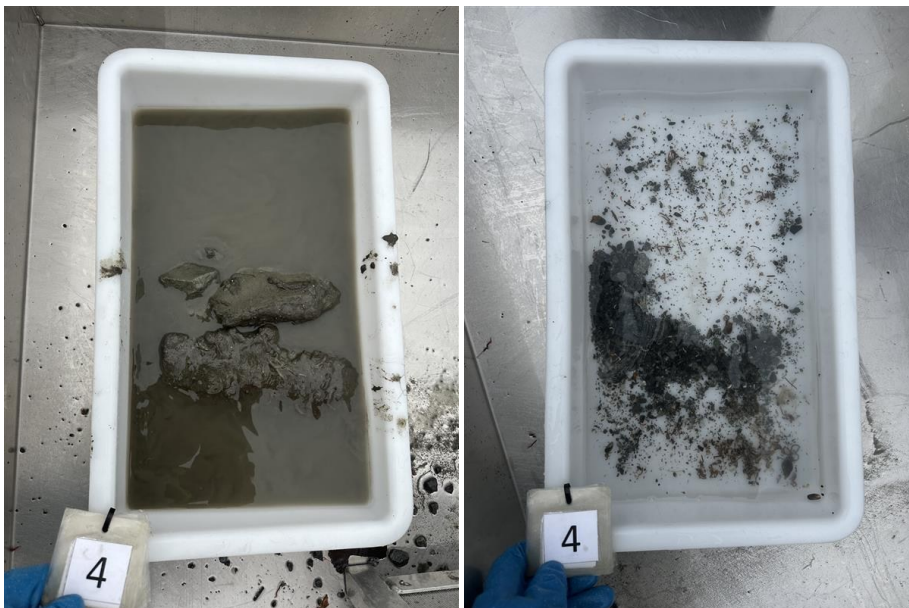
Figur 4: Bilder som viser sedimentet fra stasjon 4 før og etter siling. Sedimentet besto av leire, silt og noe grus. Foto: Aqua Kompetanse AS.

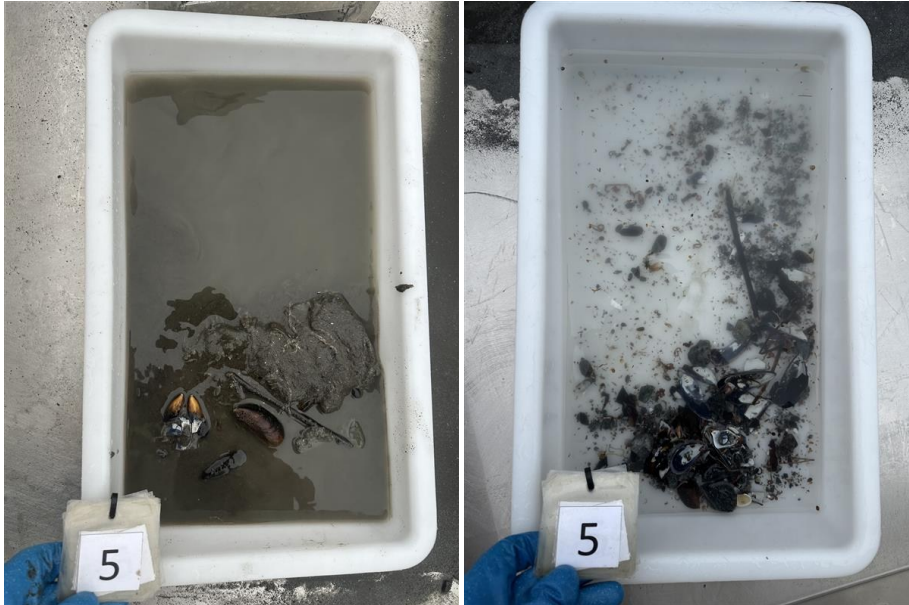
Figur 5: Bilder som viser sedimentet fra stasjon 5 før og etter siling. Sedimentet besto av leire, silt og noe grus.
Foto: Aqua Kompetanse AS.

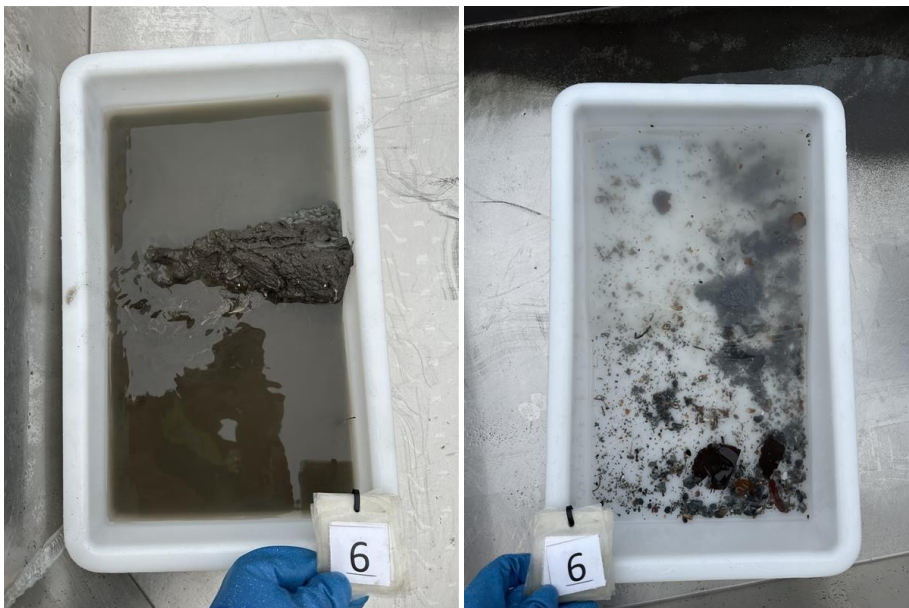
Figur 6: Bilde som viser sedimentet fra stasjon 6 før og etter siling. Sedimentet besto av silt, og noe leire, sand og grus. Foto: Aqua Kompetanse AS.

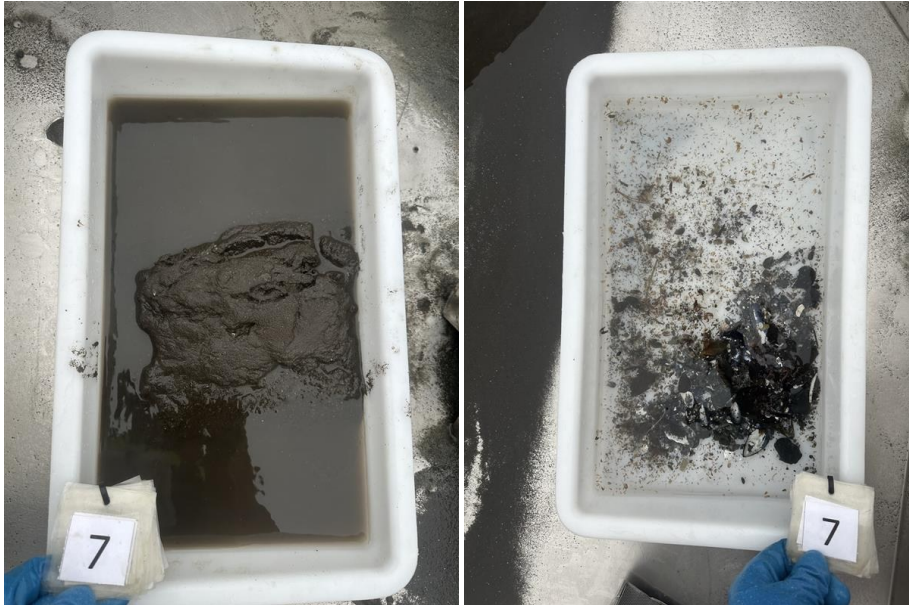
Figur 7: Bilde som viser sedimentet fra stasjon 7 før og etter siling. Sedimentet besto av silt, og noe sand og grus.
Foto: Aqua Kompetanse AS.

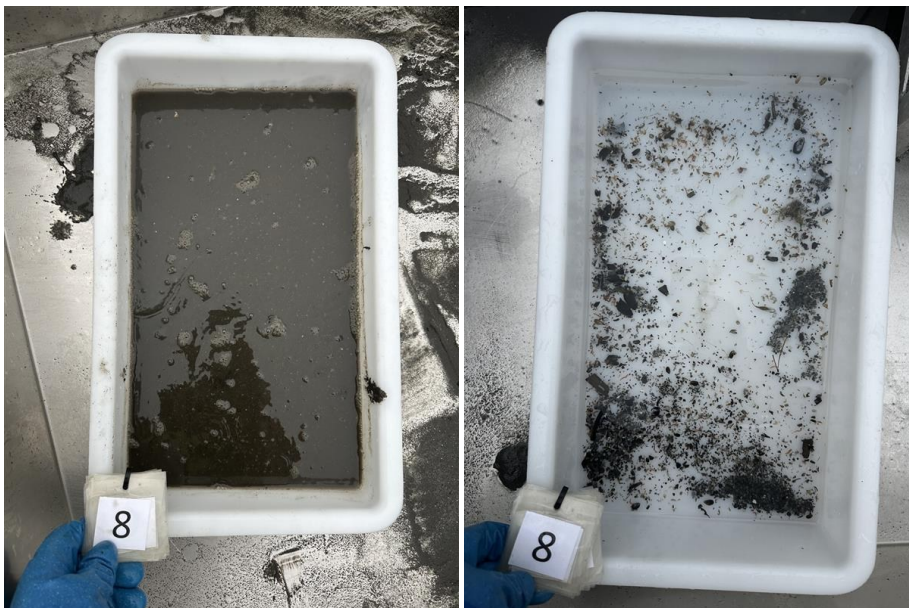
Figur 8: Bilder som viser sedimentet fra stasjon 8 før og etter siling. Sedimentet besto av silt. Det ble registrert rester av fôr og fekalier ved stasjonen. Foto: Aqua Kompetanse AS.

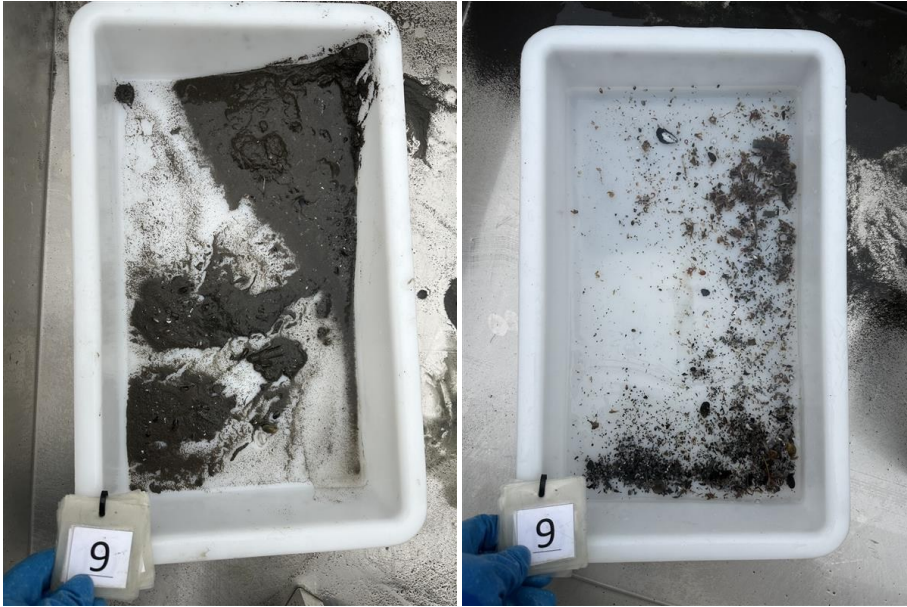
Figur 9: Bilder som viser sedimentet fra stasjon 9 før og etter siling. Sedimentet besto av silt. Det ble også registrert fjellbunn. Foto: Aqua Kompetanse AS.

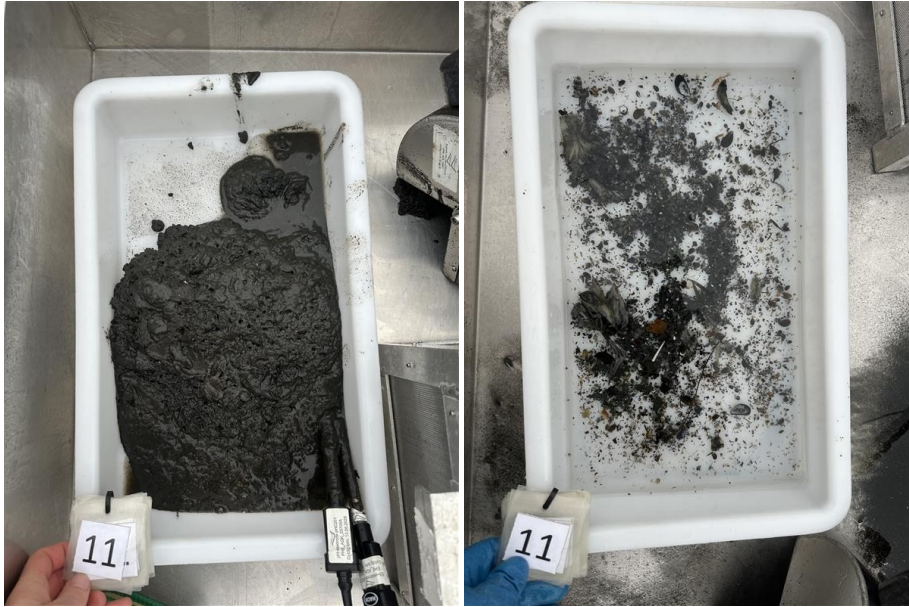
Prøvepunkt	Kommentar
11	Malacoseros sp. Reke. Fiskebein i grabb.

Figur 11: Bilde som viser sedimentet fra stasjon 11 før og etter siling. Sedimentet besto av silt og noe grus. Foto: Aqua Kompetanse AS.
