B-undersøkelse

Lokalitet SKJELLESVIKA (36177)

Lokalitetstilstand 2

Rapport ID 20547

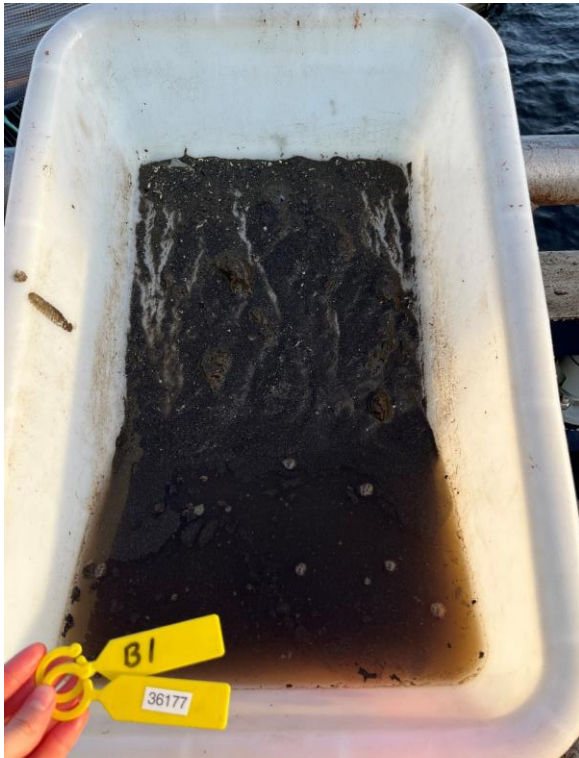
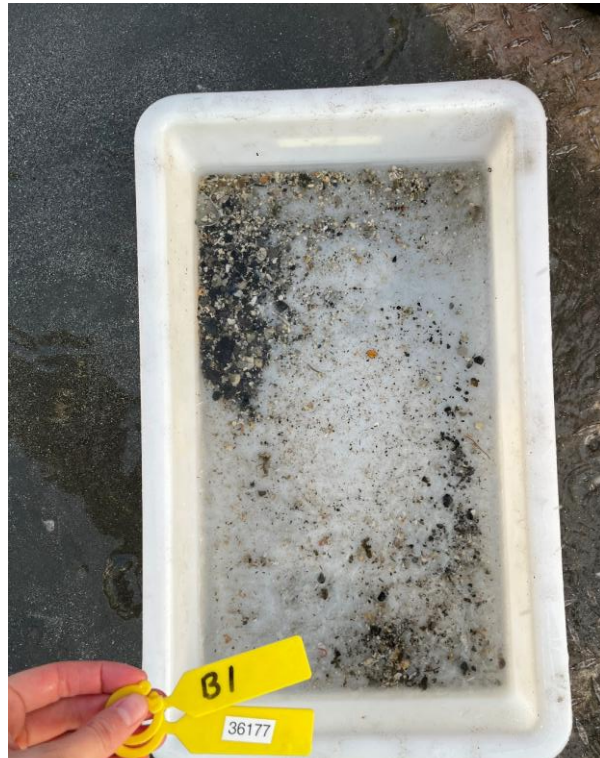
Stasjon 1

Prøvepunkt	Kommentar
1	Rester av anleggsrens. Mye detritus, begynnende slamdannelse.
2	Skrap. Detritus.
3	Rester etter anleggsrens, detritus.
4	Rester etter anleggsrens, detritus.
5	Rester etter anleggsrens, detritus.
6	Dødfisk av ukjent art i grabb slapp rett før overflaten. Detritus, rester etter anleggsrens, og terrestrisk materiale.
7	
8	Skrap, for lite sediment til pH, Eh og temperaturmålinger. Mye detritus.
9	For lite sediment til å måle pH, Eh og temperatur. Skrap. Slamklumper.

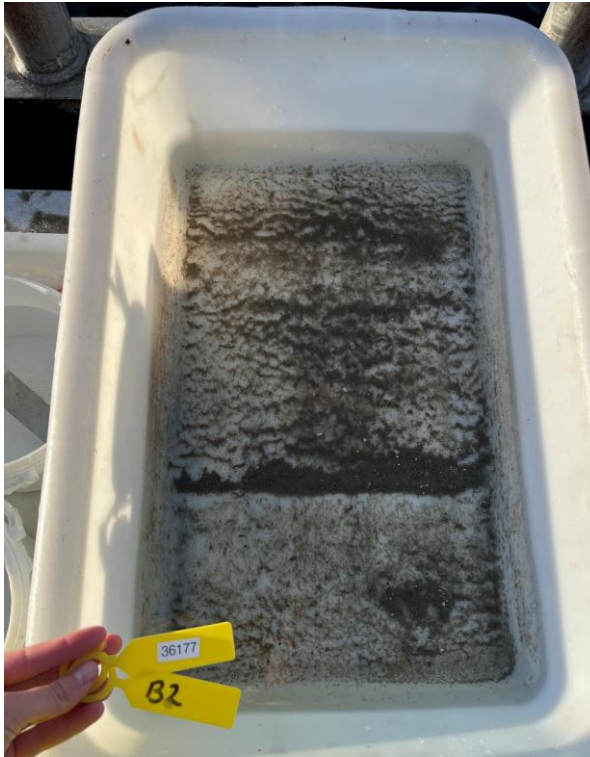
Stasjon 2

Prøve ikke silt.

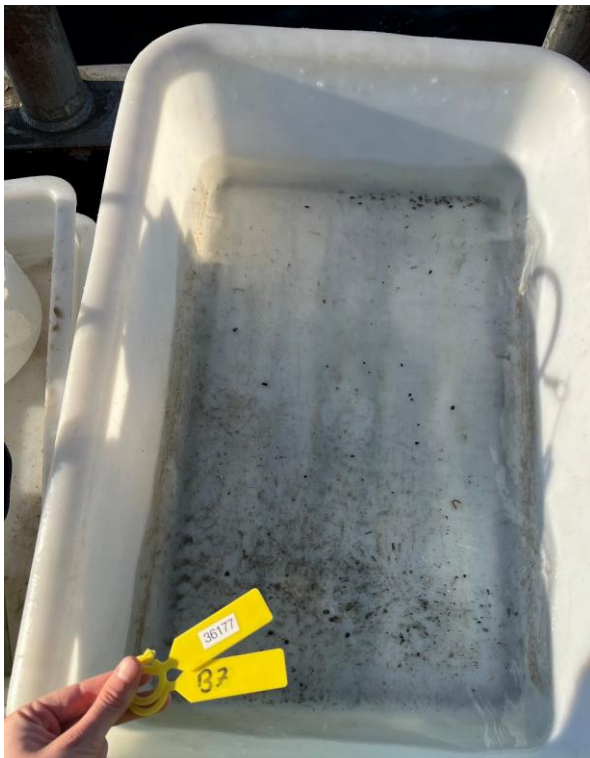
Stasjon 7

Prøve ikke silt.

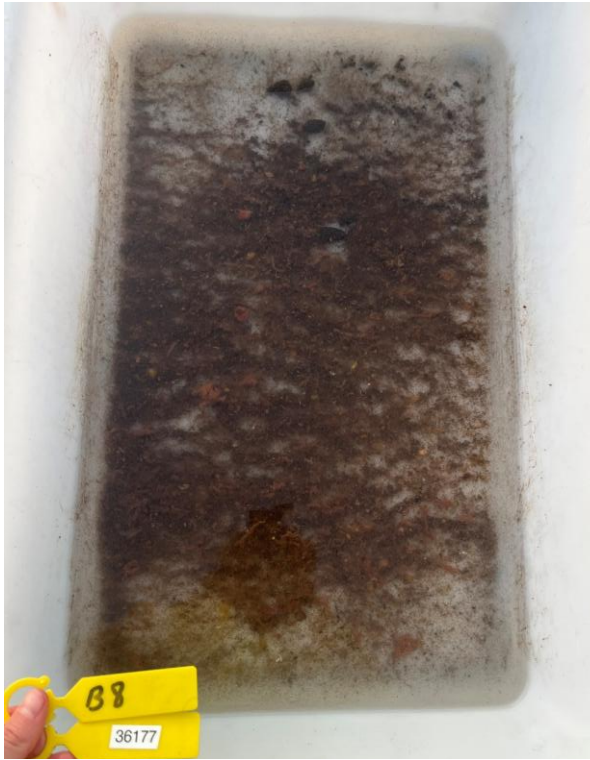
Stasjon 8

Prøve ikke silt.

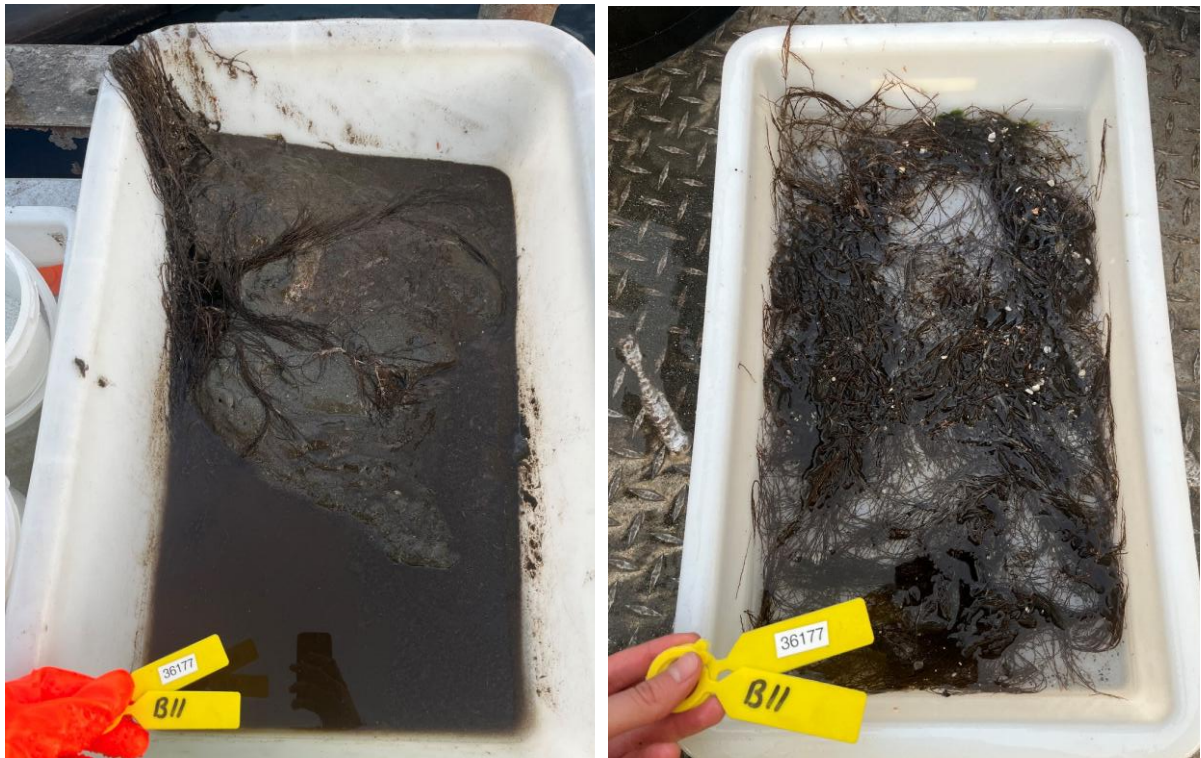
Stasjon 11

Prøvepunkt	Kommentar
11	Beggiatoa på tang. 2 cm med slam.
12	Slamklumper
13	Rester etter anleggsrens, Skjell (dødt). pH var 6,357, glemt Eh måling, men pga. sur pH blir stasjonen vurdert til poengtall 5. Mye detritus.
14	Grabbhugg 1 og grabbhugg 2 skrap.
15	Grabb hugg 1: 2cm. Grabb hugg 2: 0 cm.
16	Skrap, ikke nok til pH, Eh og temperaturmålinger. Drivende slamklumper. Mye detritus.

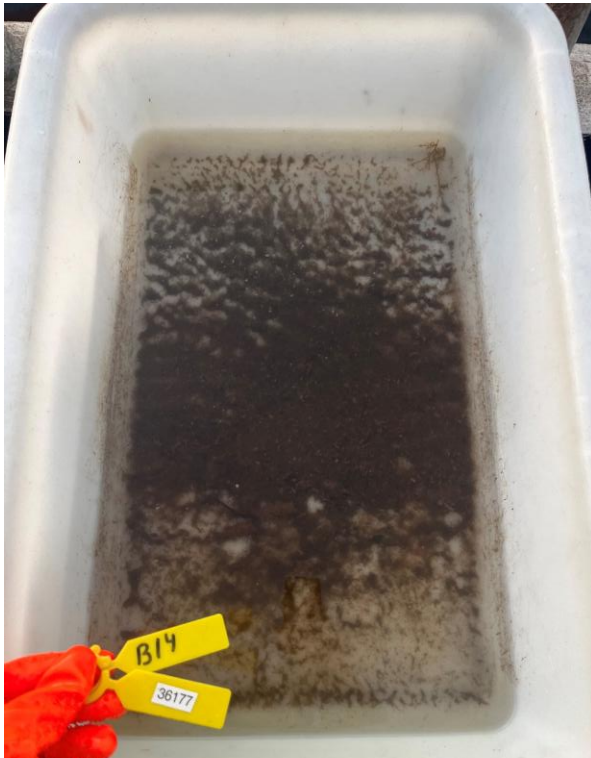
Stasjon 14

Prøve ikke silt.

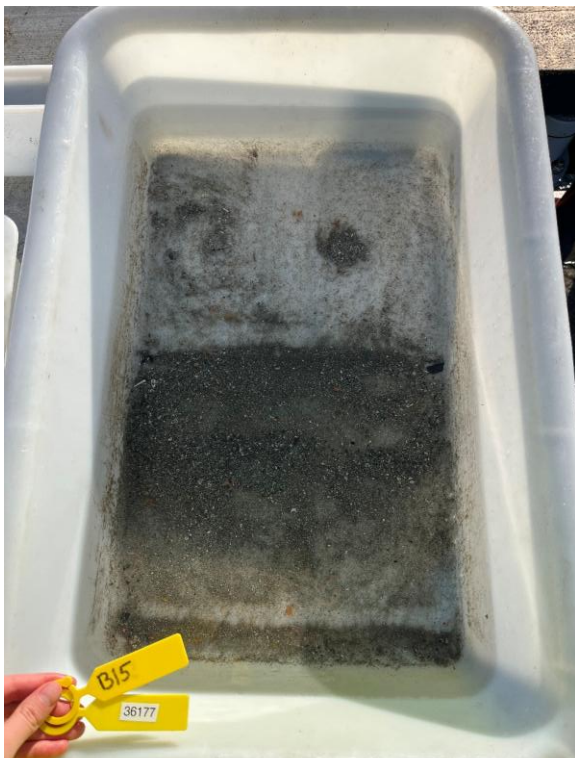
Stasjon 15

Prøve ikke silt.
