B-undersøkelse

Lokalitet STOKKVIKA (19015)

Lokalitetstilstand 1

Rapport ID 20556

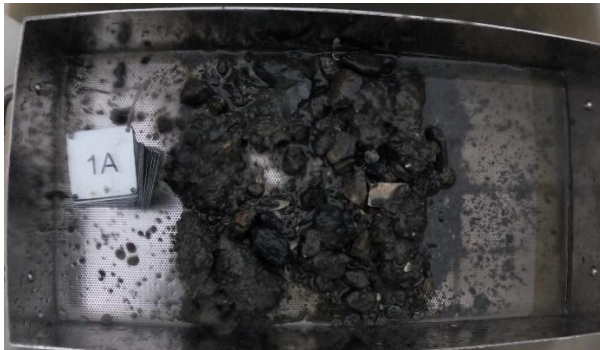
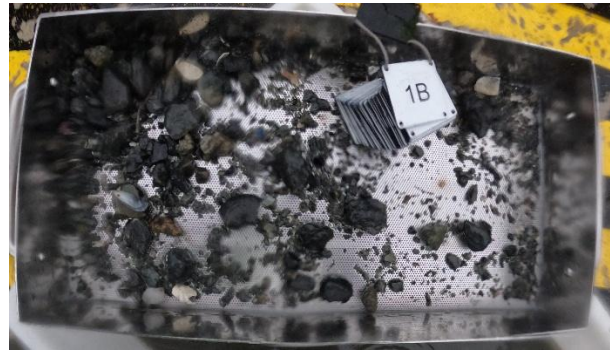
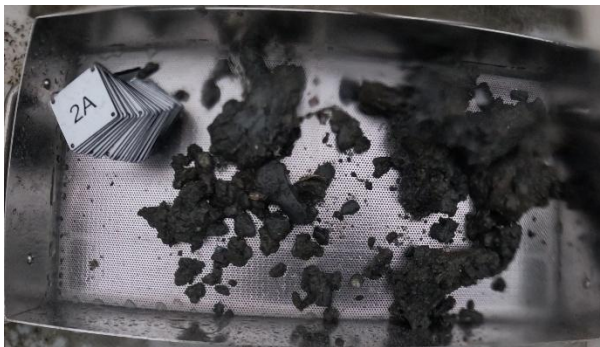
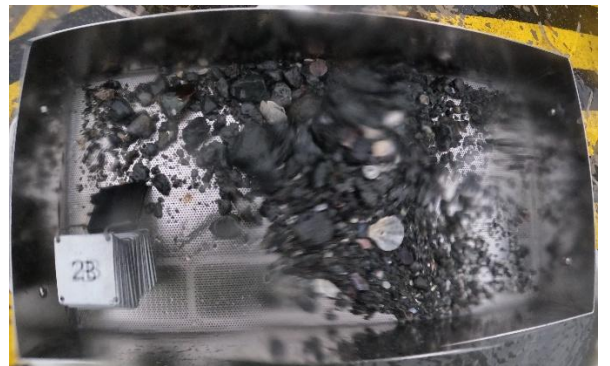
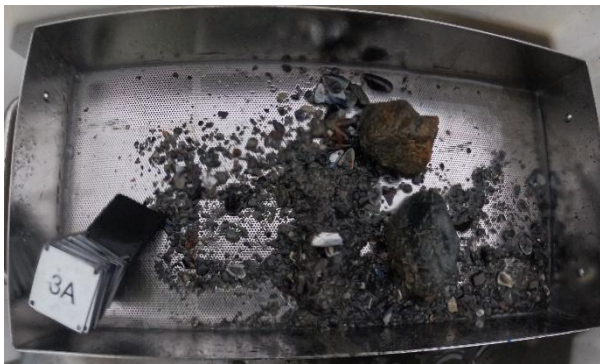
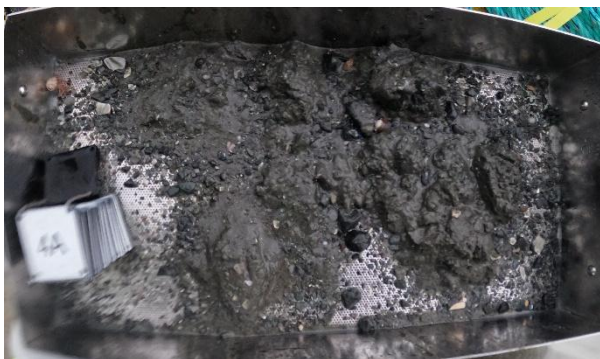
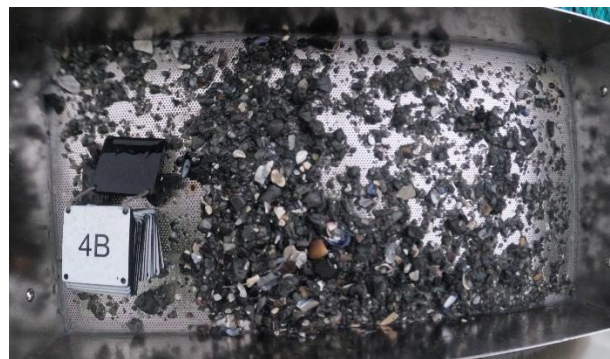
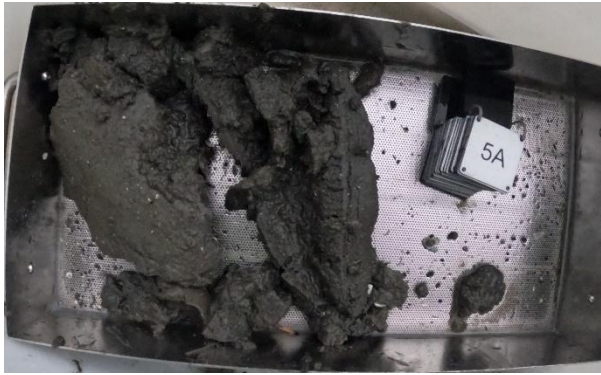
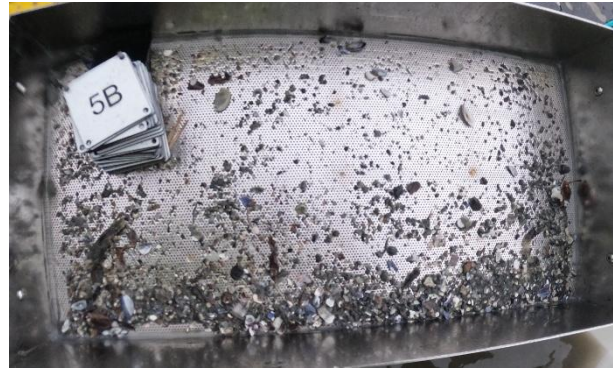
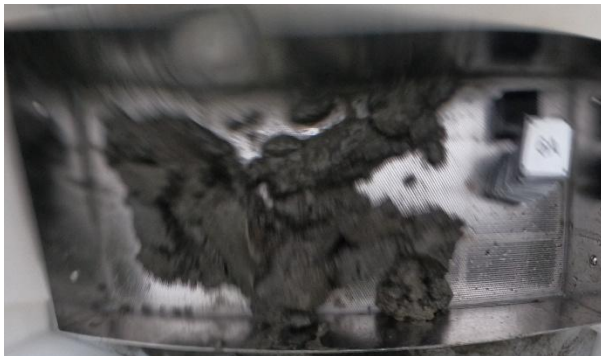
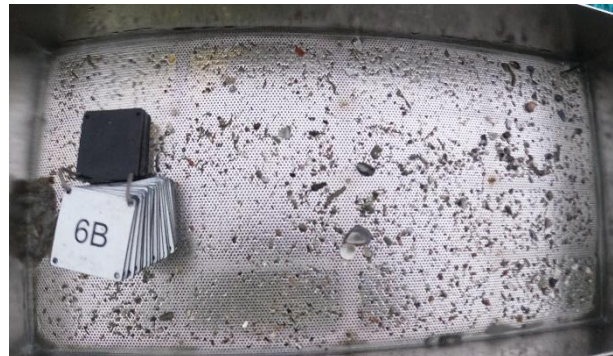
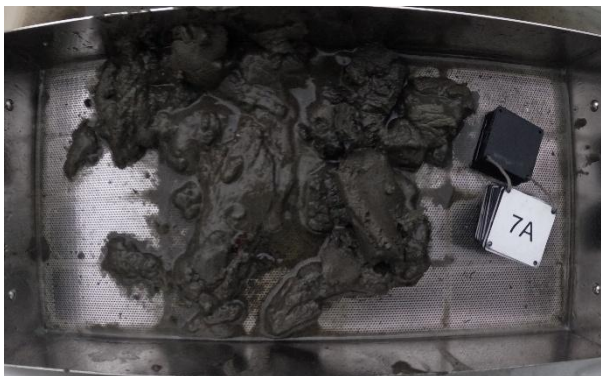
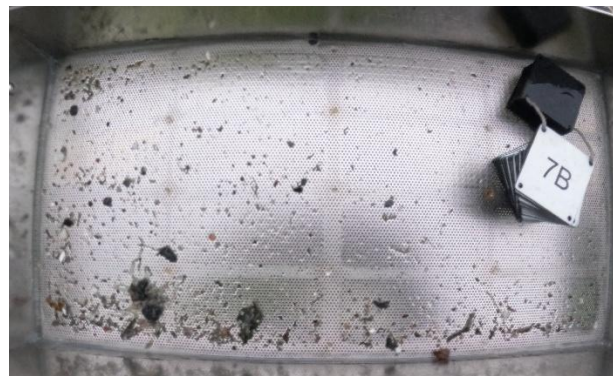
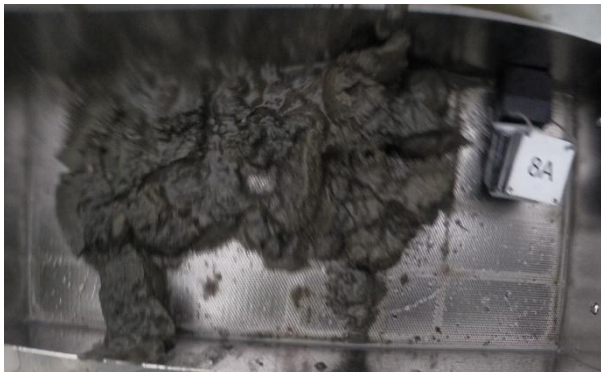
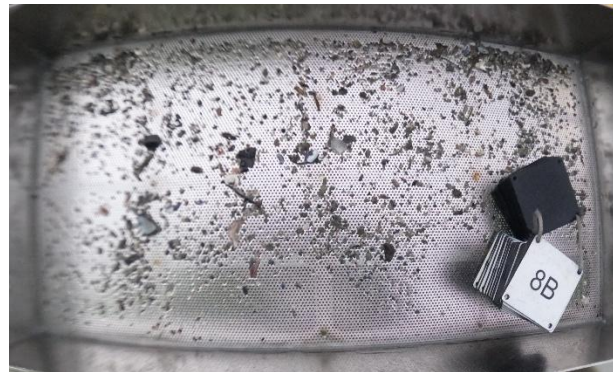
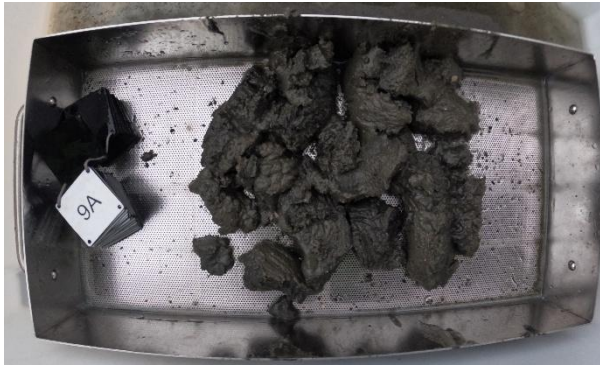
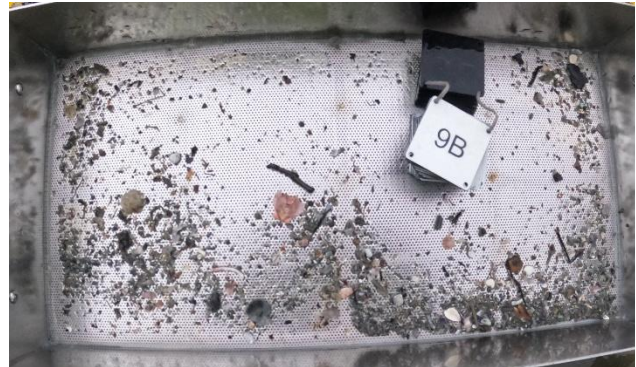
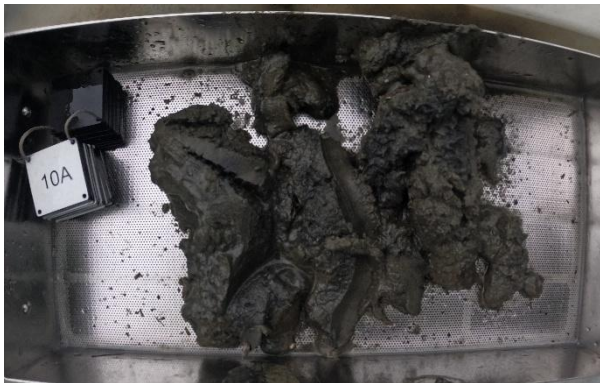
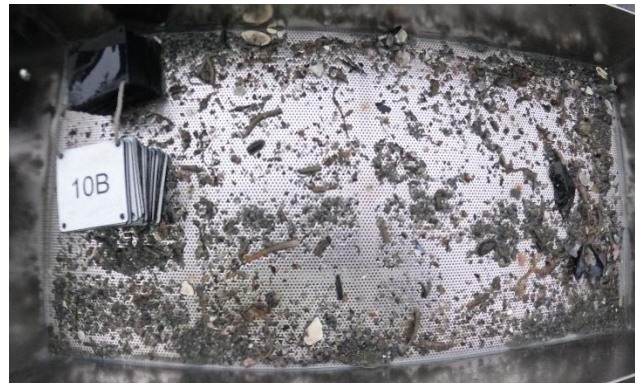
Vedlegg – Bilder fra prøvestasjoner

Bilder nedenfor viser sediment (A) og ferdig vasket prøve (B) ved stasjonene.

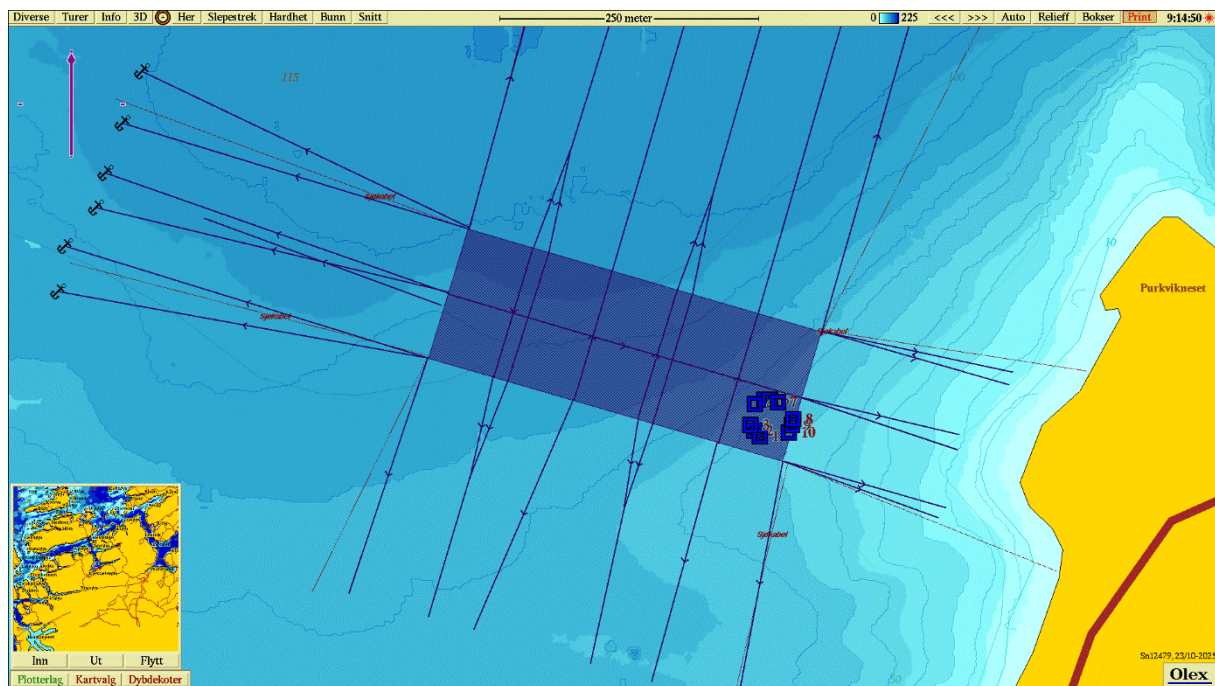
Figur 2. Batymetrisk kart (nordlig orientering) med avmerking av anleggsrammen og prøvestasjoner med tilstandsklasse: blå firkant; Tilstand 1, grønn firkant; Tilstand 2, gul firkant; Tilstand 3, rød firkant; Tilstand 4. Kartdatum WGS84.
