# **B-undersøkelse**

## **Lokalitet TRØAN BJØRKLIBUKTA (13677)**

**Lokalitetstilstand 1**

Rapport ID 20569

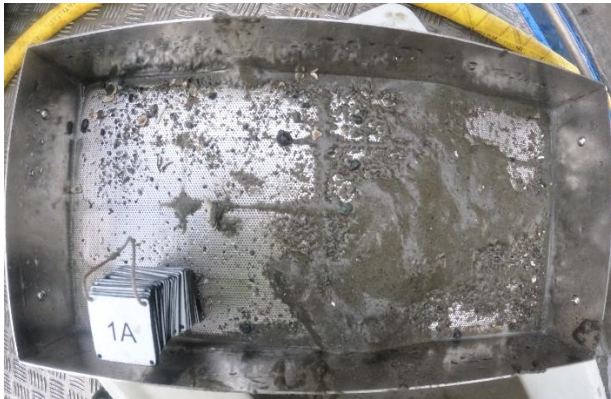
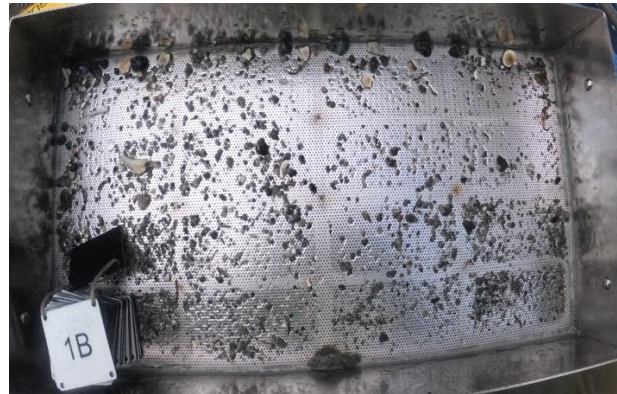
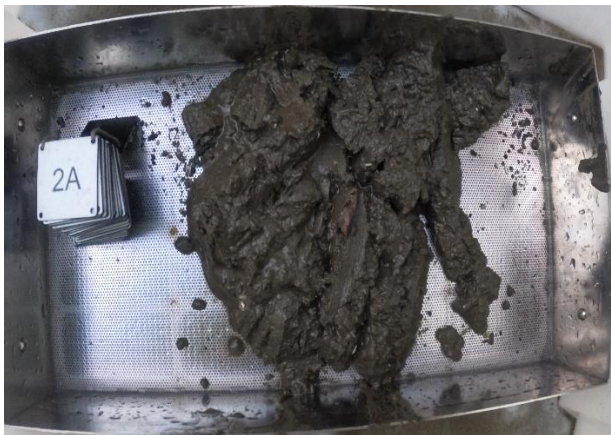
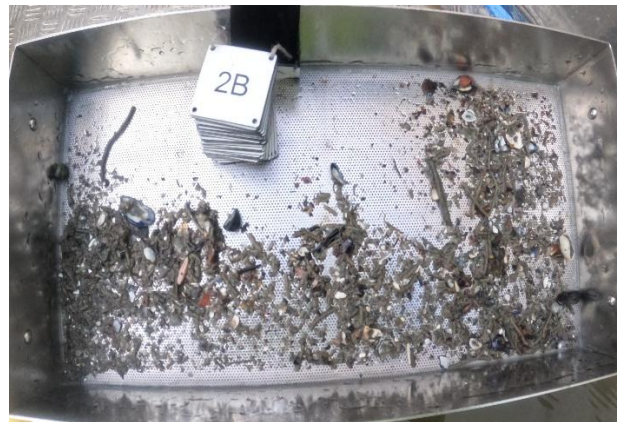
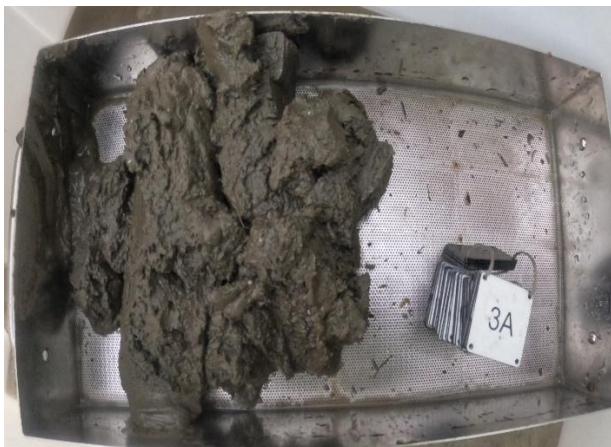
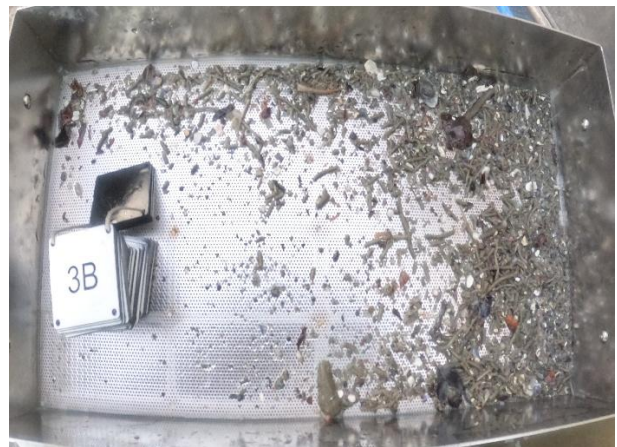
### Vedlegg – Bilder fra prøvestasjoner

Bilder nedenfor viser sediment (A) og ferdig vasket prøve (B) ved stasjonene.
