# **B-undersøkelse**

## **Lokalitet KYRAVIKA (11803)**

**Lokalitetstilstand 1**

Rapport ID 20571

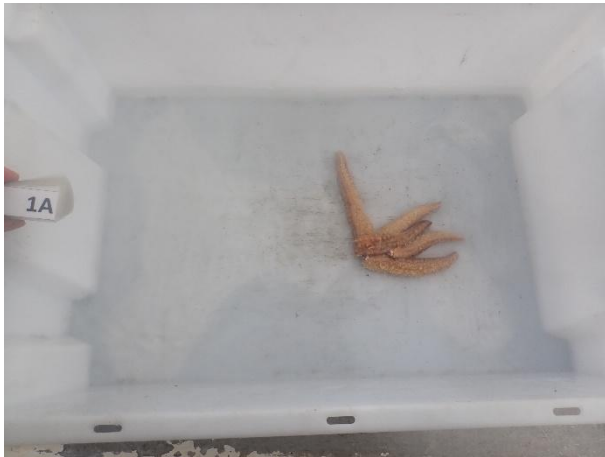
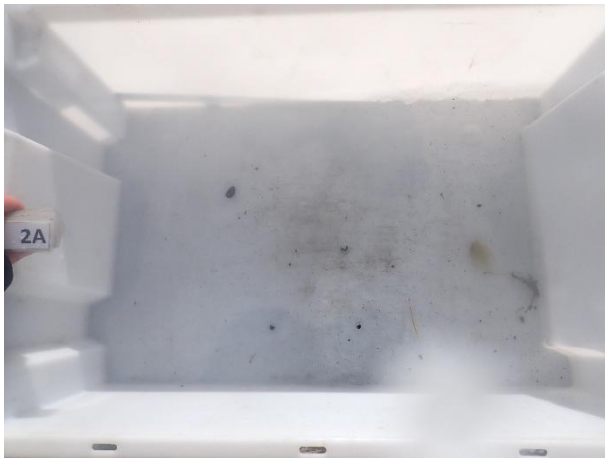
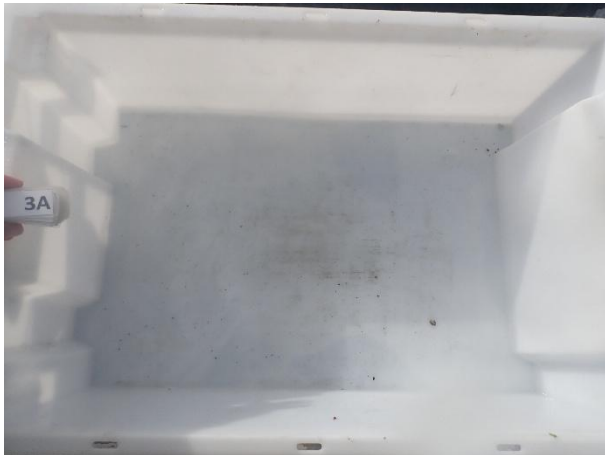
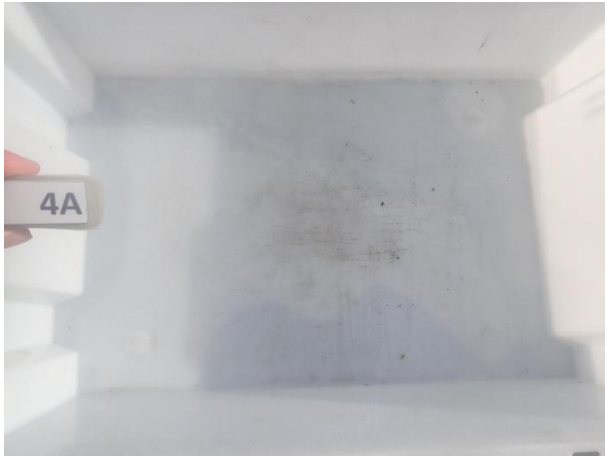
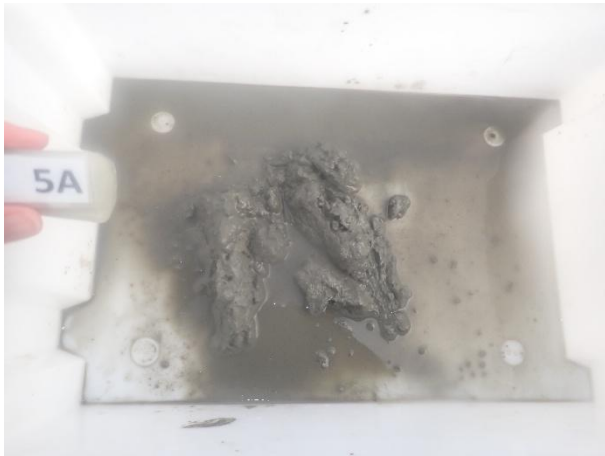
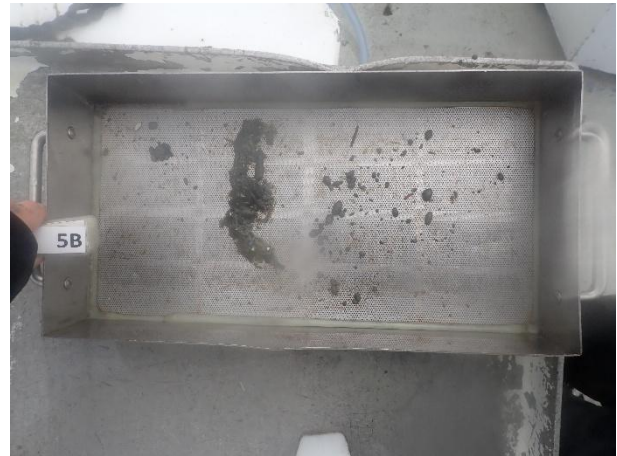
**Vedlegg – Bilder fra prøvestasjoner**

Bilder nedenfor viser sediment (A) og ferdig vasket prøve (B) ved stasjonene.
