B-undersøkelse

Lokalitet MARTNESVIKA (13139)

Lokalitetstilstand 2

Rapport ID 20572

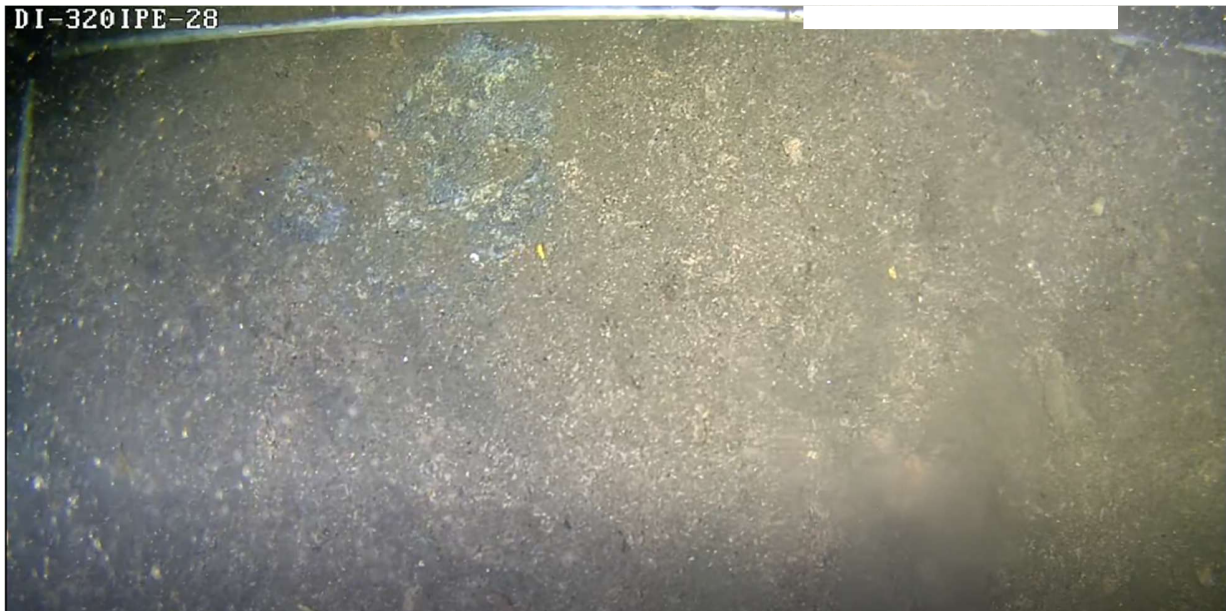
Stasjon 9. Tegn til akkumulert organisk materiale i form av fôrrester/fekalier. Grått parti indikerer fjellbunn

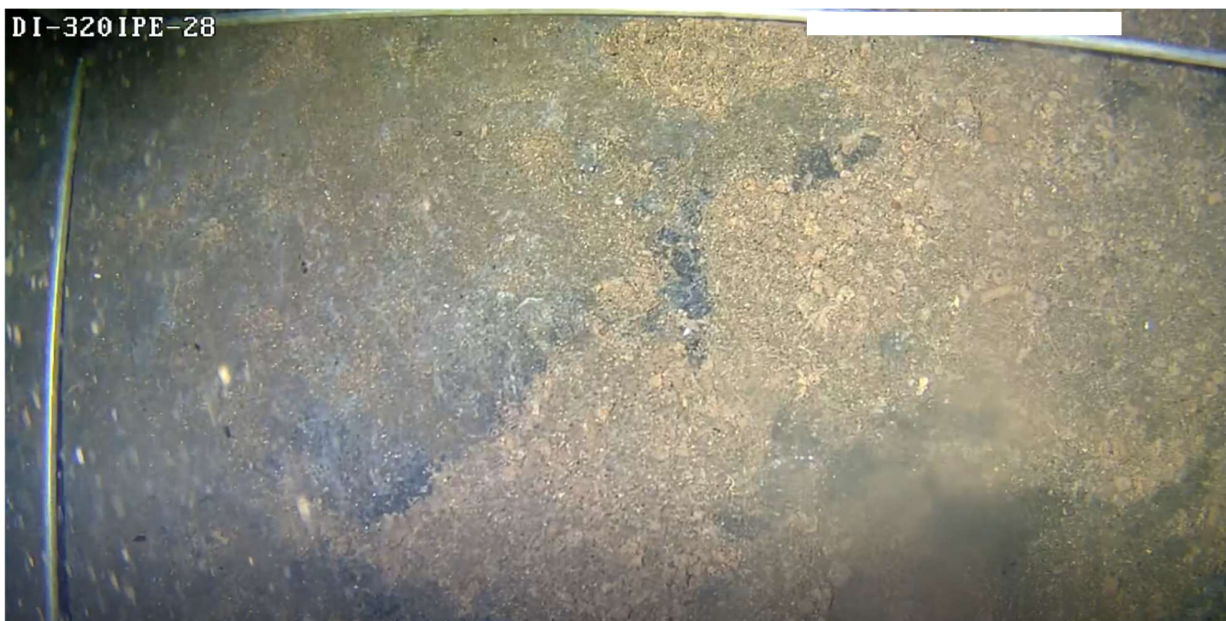
Stasjon 12. Tegn til akkumulert organisk materiale i form av fôrrester/fekalier. Grått parti indikerer fjellbunn
