B-undersøkelse

Lokalitet ALMBAKKEVIKA (45078)

Lokalitetstilstand 2

Rapport ID 20578

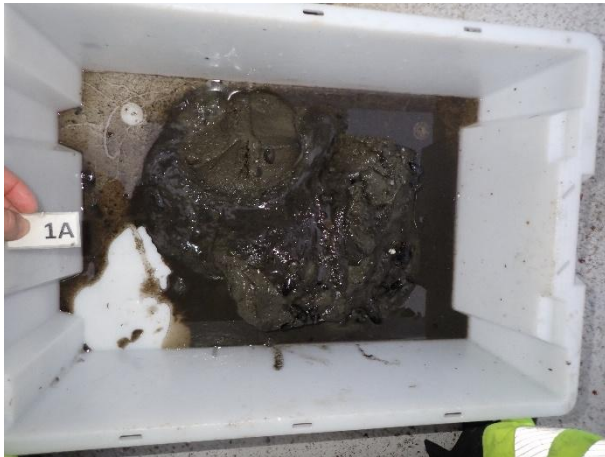
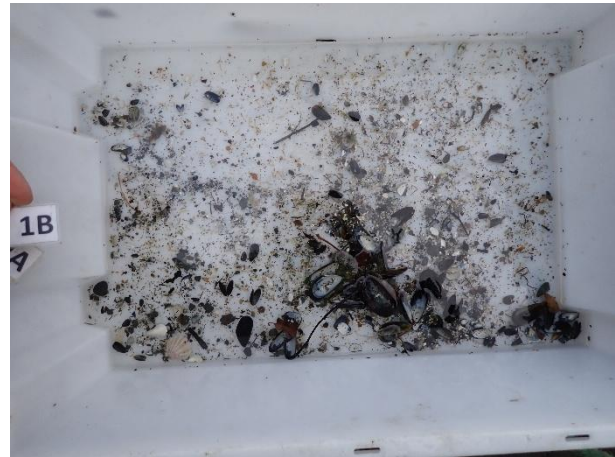
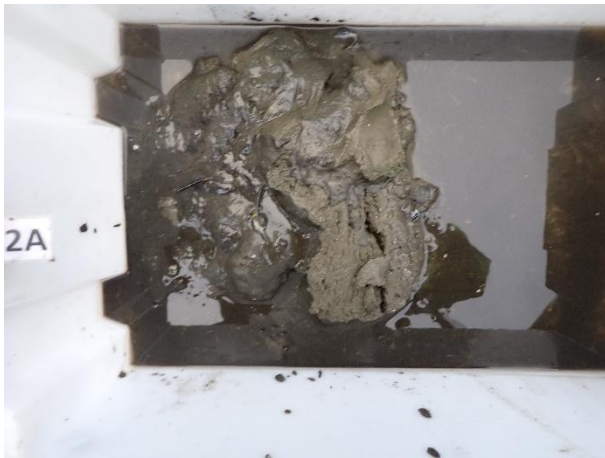
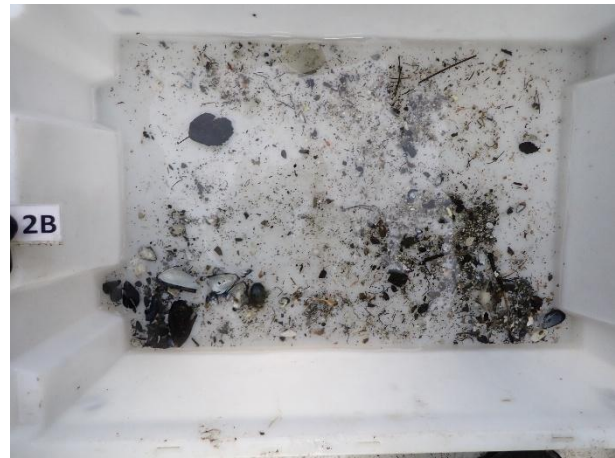
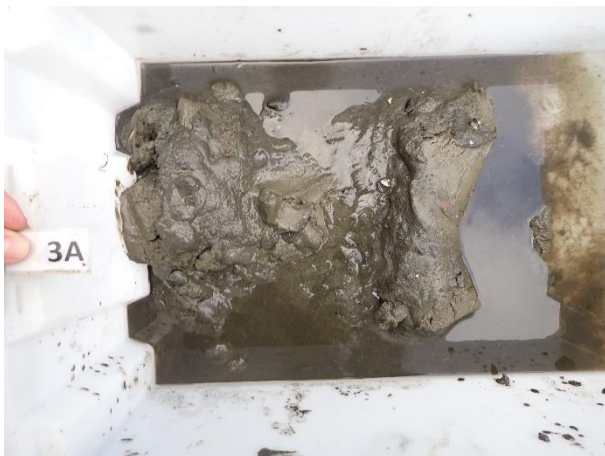
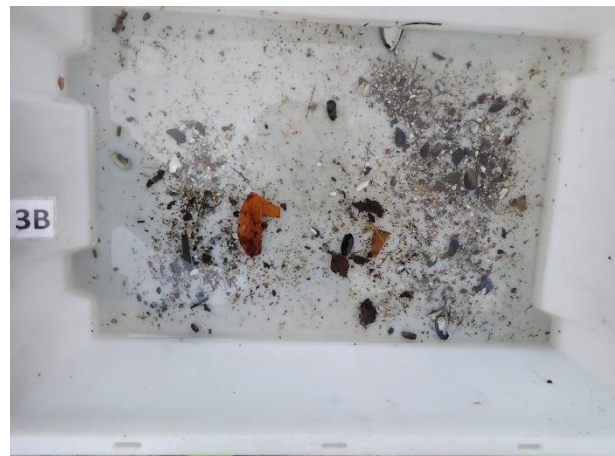
Vedlegg – Bilder fra prøvestasjoner

Bilder nedenfor viser sediment (A) og ferdig vasket prøve (B) ved stasjonene.
