**B-undersøkelse**  
**Lokalitet DRAGNES (10505)**

**Lokalitetstilstand 1**

Rapport ID 20579

## Kart til B-undersøkelse ved Dragnes (10505), 2025

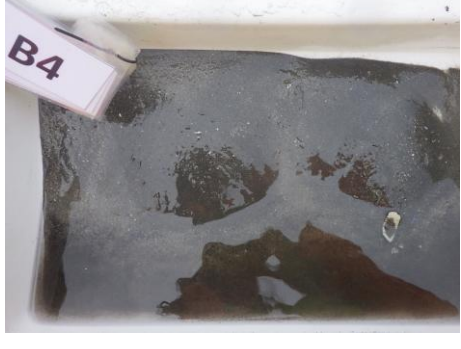
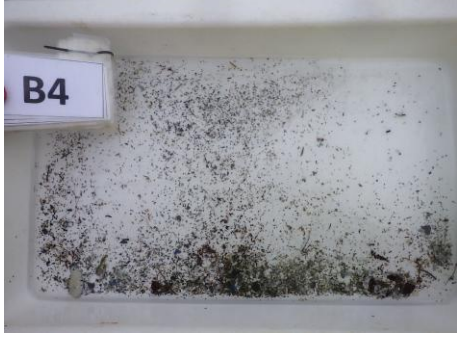
<i>St 4</i>

Prøvepunkt	Kommentar
1	
2	
3	
4	Minimalt med avrenning.
5	Grabbforsøk 1: avrenning. Grabbforsøk 2: ok.
6	Grabbforsøk 1: lite sediment. Grabbforsøk 2: lite sediment, mye skjell og stein
7	Grabbforsøk 1: tom grabb med et skjell. Grabbforsøk 2: litt avrenning, men ok.
8	Avrenning begge grabbforsøk.
9	Grabbforsøk 1: stein. Grabbforsøk 2: ok

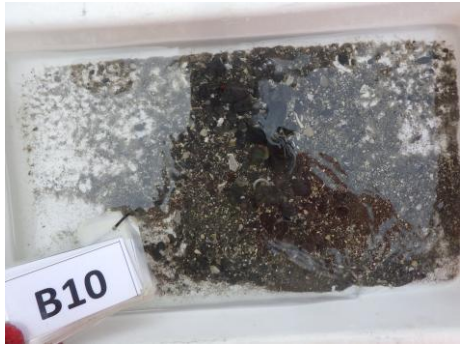
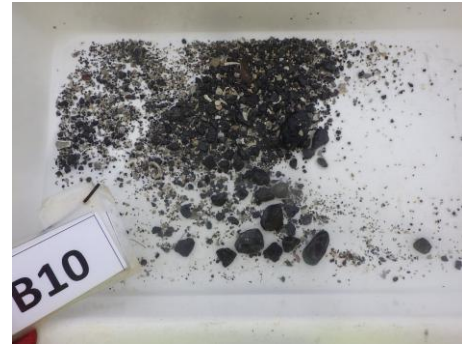
<p><i>St 10</i></p>

Prøvepunkt	Kommentar
10	Grabbforsøk 1: skrap. Grabbforsøk 2: lite sediment

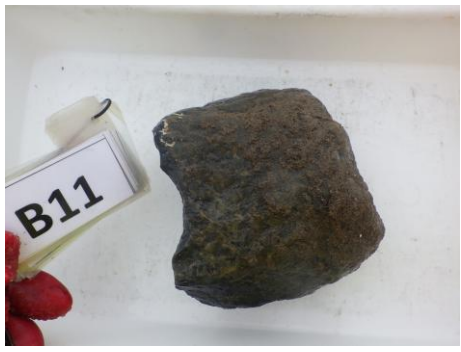
<p><i>St 11</i></p>

Prøvepunkt	Kommentar
11	Grabbforsøk 1: stein i grabbkjeften. Grabbforsøk 2: stein. Bilde er av begge forsøkene i samme balje.
12	Grabbforsøk 1: stein i grabbkjeften. Grabbforsøk 2: ok
13	
14	Grabbforsøk 1: skjell i grabbkjeften. Grabbforsøk 2: skjell.

<p>Kun stein.</p>
<p><i>St 12</i></p>

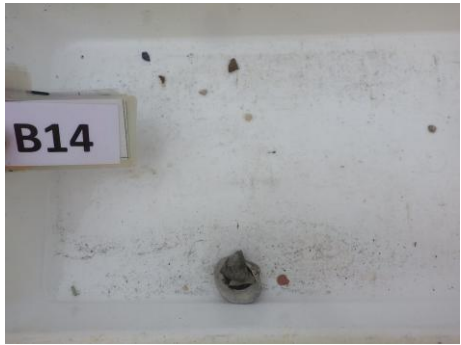
<p><i>St 14</i></p>

<p>Lite sediment.</p>
