**B-undersøkelse**  
**Lokalitet OLDERØY (15403)**

**Lokalitetstilstand 1**

Rapport ID 20580

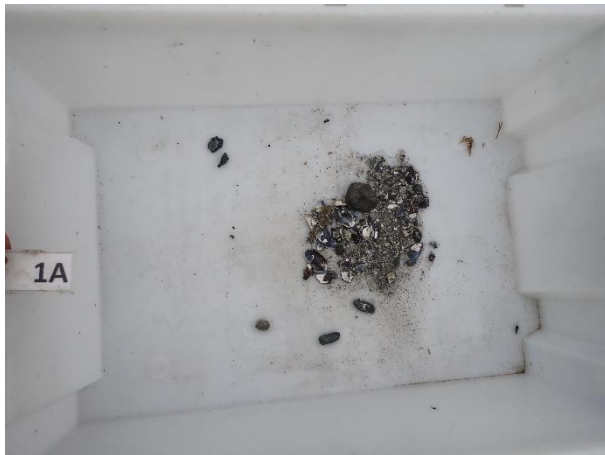
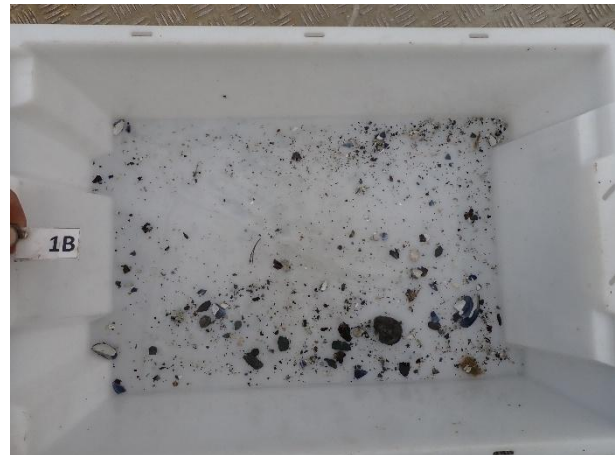
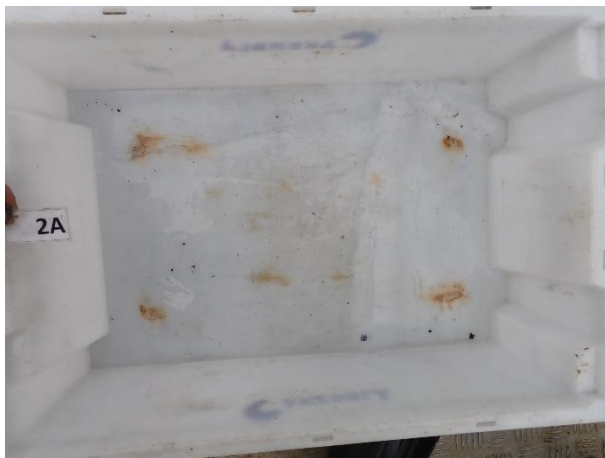
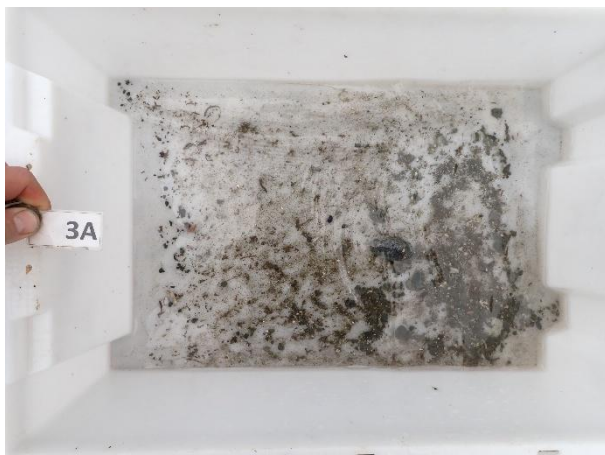
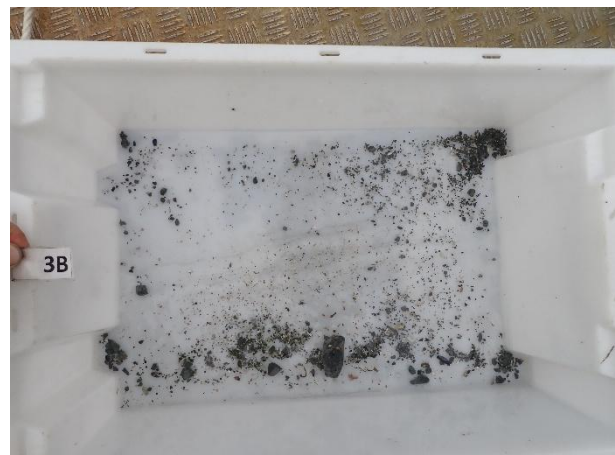
**Vedlegg – Bilder fra prøvestasjoner**

Bilder nedenfor viser sediment (A) og ferdig vasket prøve (B) ved stasjonene.
