# **B-undersøkelse**

## **Lokalitet JIBBERSHOLMANE (11665)**

**Lokalitetstilstand 2**

Rapport ID 20582

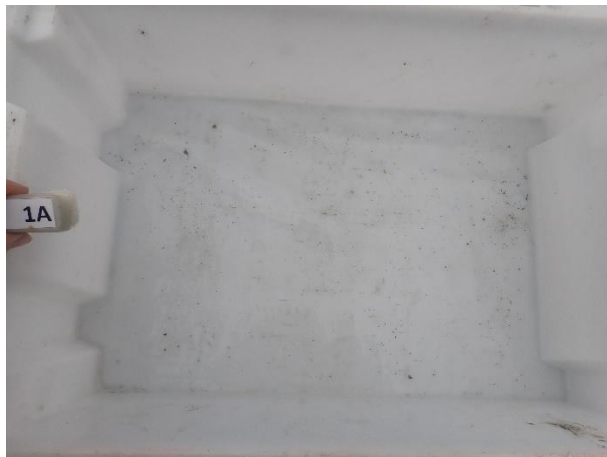
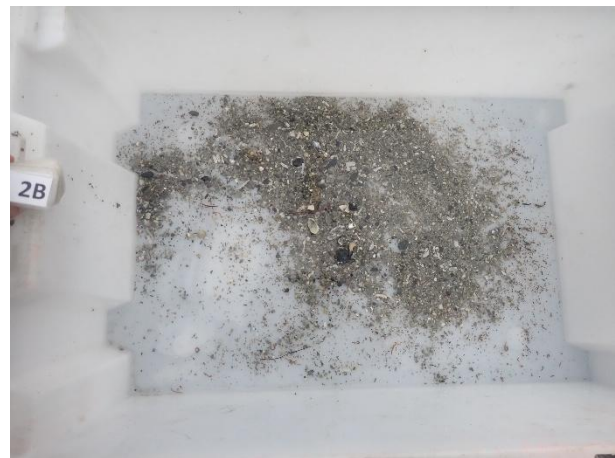
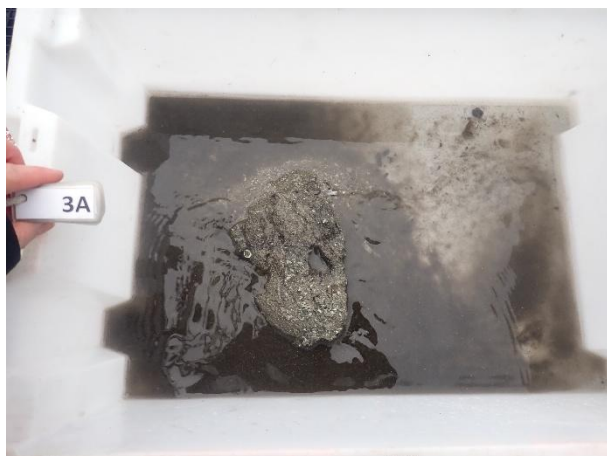
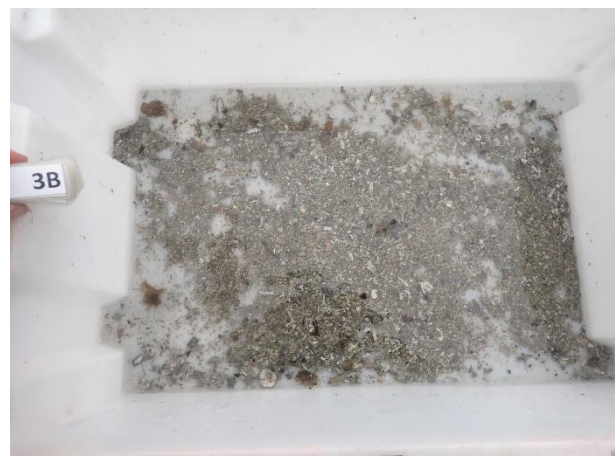
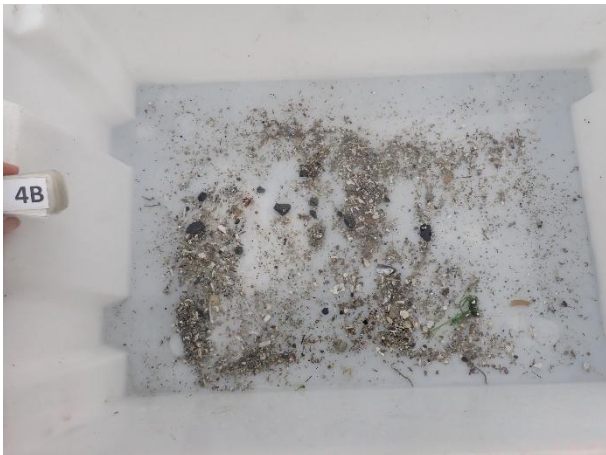
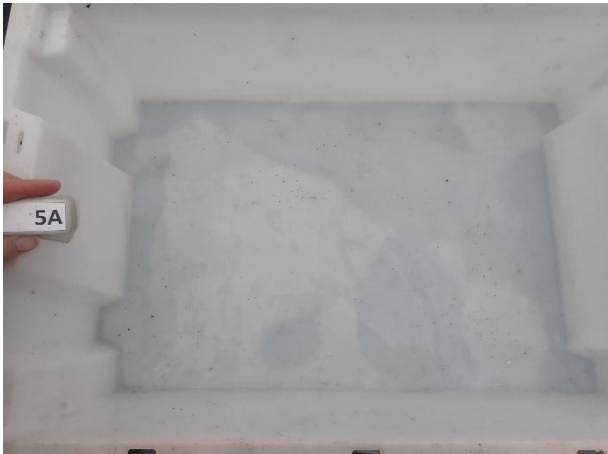
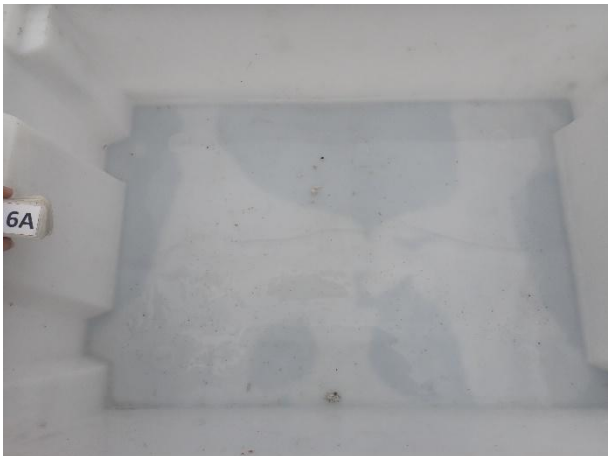
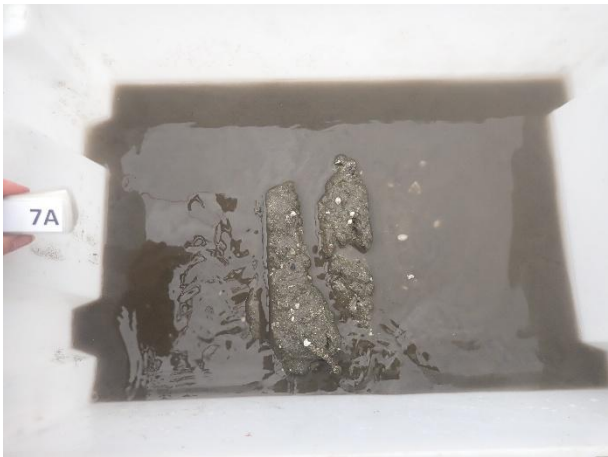
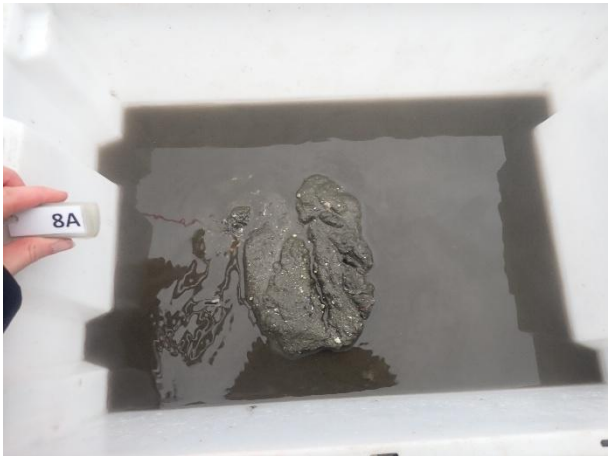
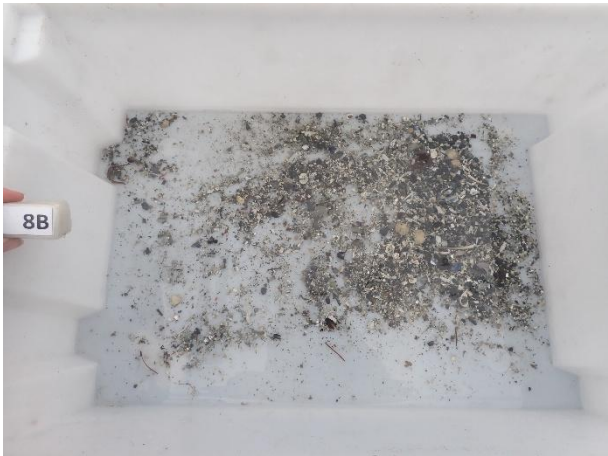
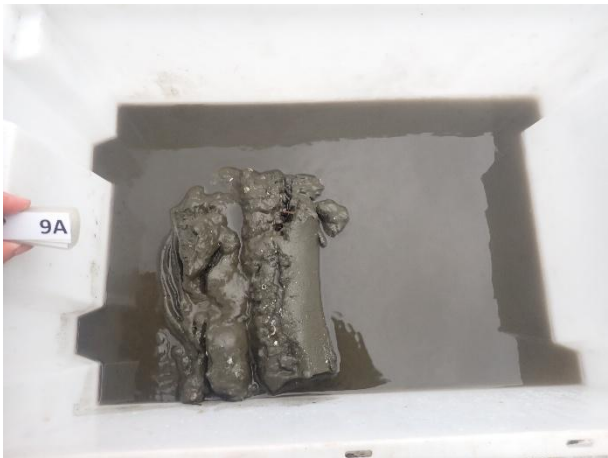
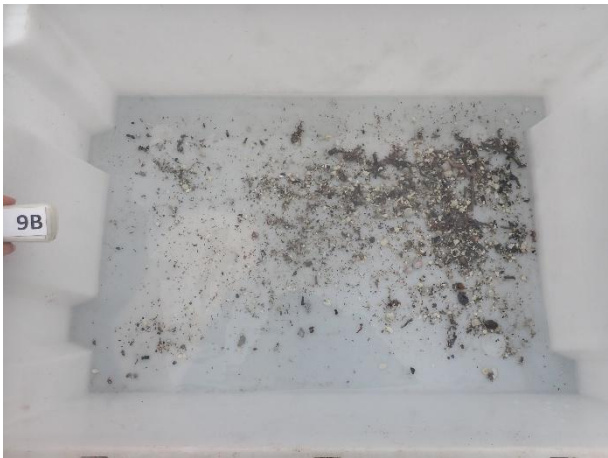
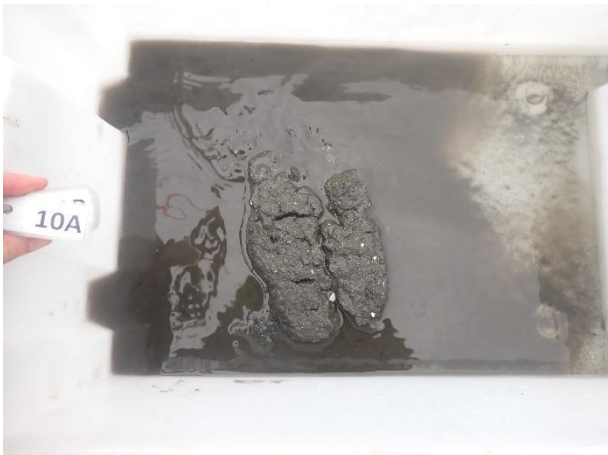
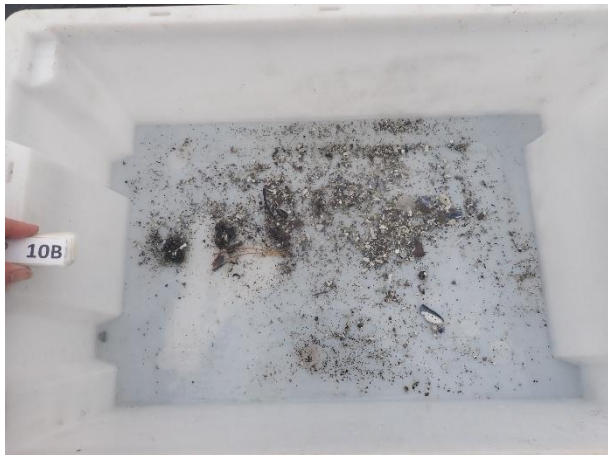
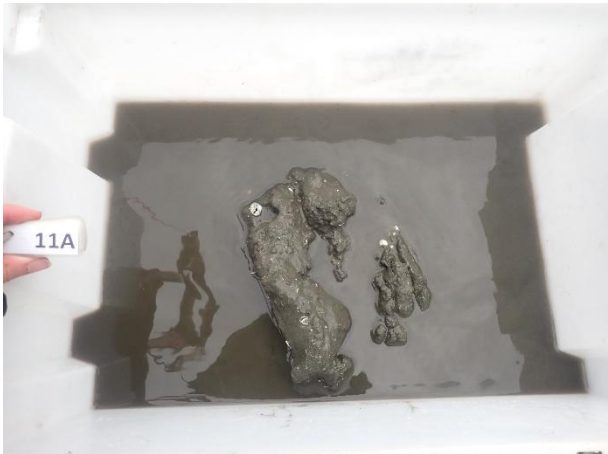
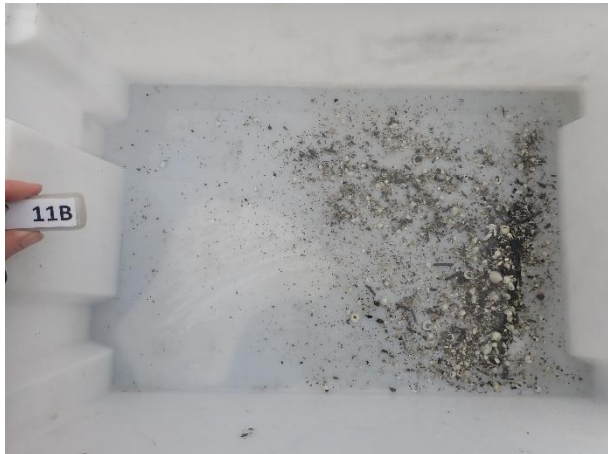
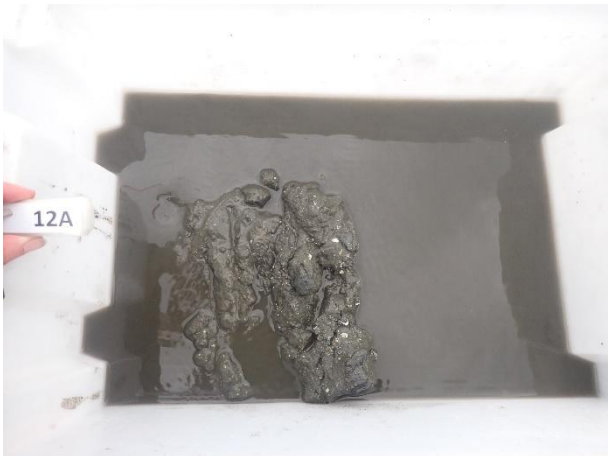
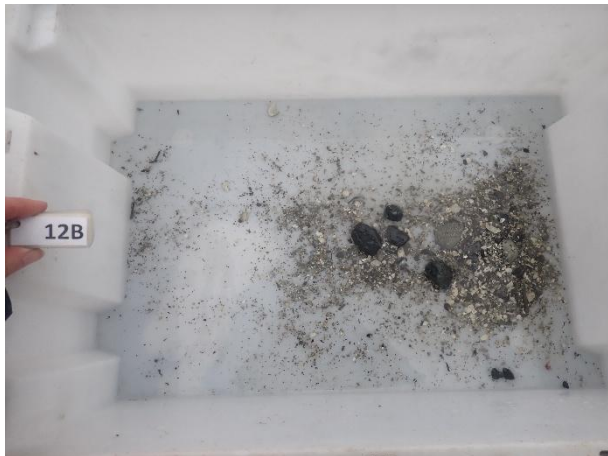
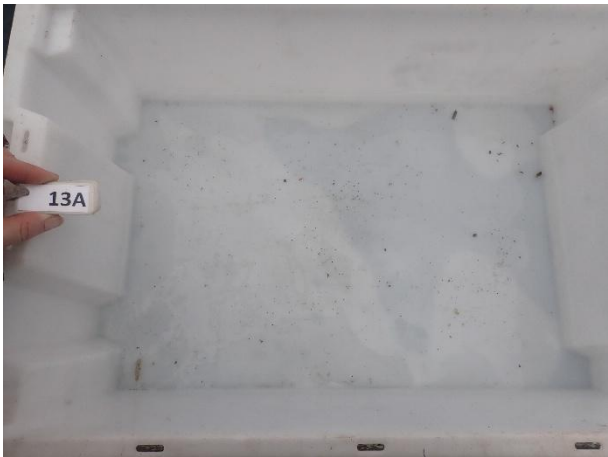
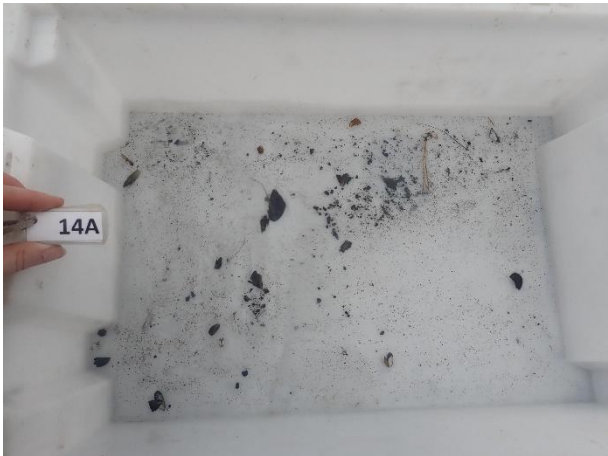
**Vedlegg – Bilder fra prøvestasjoner**

Bilder nedenfor viser sediment (A) og ferdig vasket prøve (B) ved stasjonene.
