B-undersøkelse

Lokalitet KRÅKHOLMEN (21676)

Lokalitetstilstand 1

Rapport ID 20583

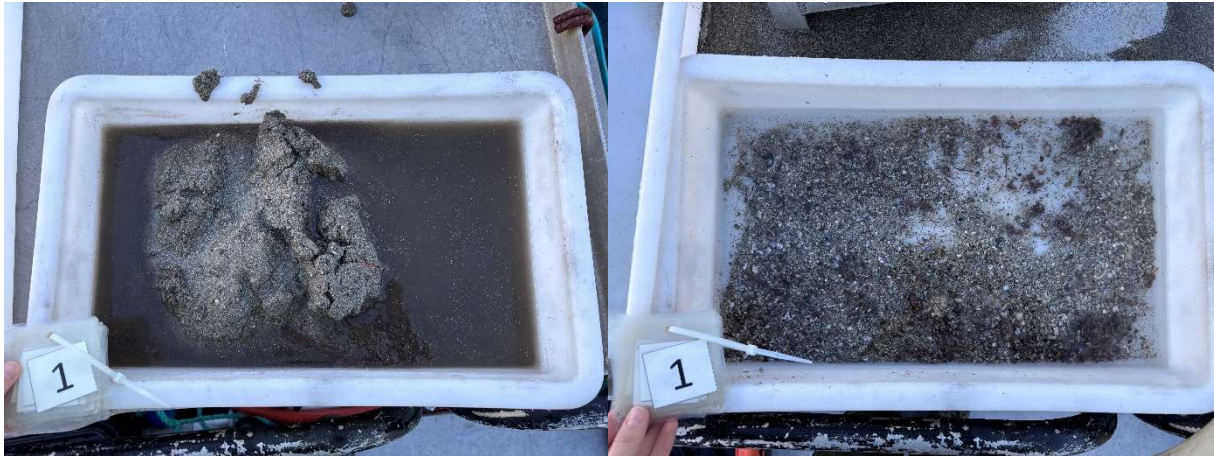
Prøvepunkt	Kommentar
1	Capitella capitata
2	Malacoceros sp.
3	1/5 poeng gis til skjellsand.
4	
5	Capitella capitata
6	Snegle, malacoceros sp.
7	malacoceros sp., capitella capitata
8	Flere arter b.mark
9	Capitella capitata

Figur 1: Bilder som viser sedimentet fra stasjon 1 før og etter siling. Sedimentet besto av sand, og silt og skjellsand. Det ble også registrert *Beggiatoa* sp. ved stasjonen. Foto: Aqua Kompetanse AS.

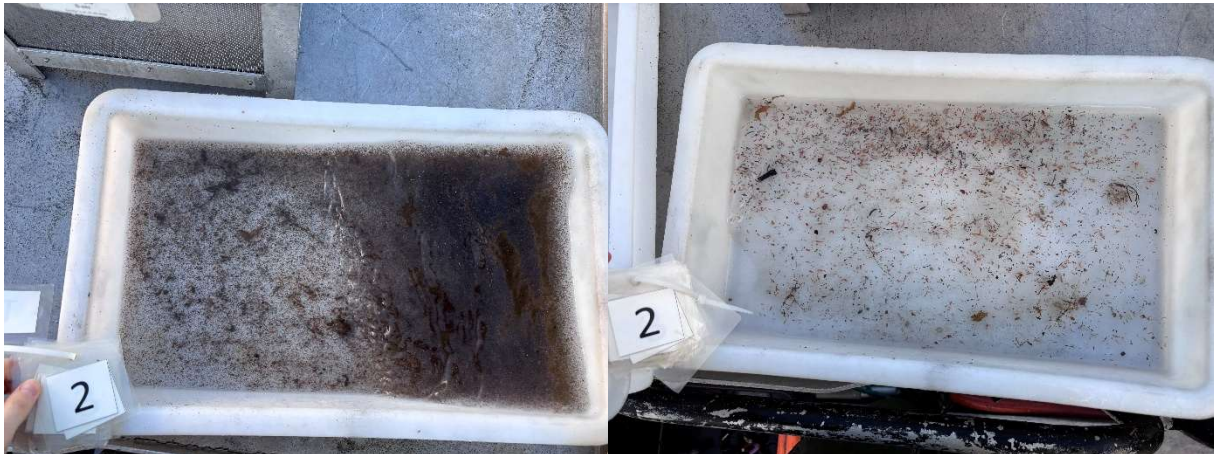
Figur 2: Bilder som viser grabbinholdet fra stasjon 2 før og etter siling. Det ble registrert fjellbunn ved stasjonen. Foto: Aqua Kompetanse AS.

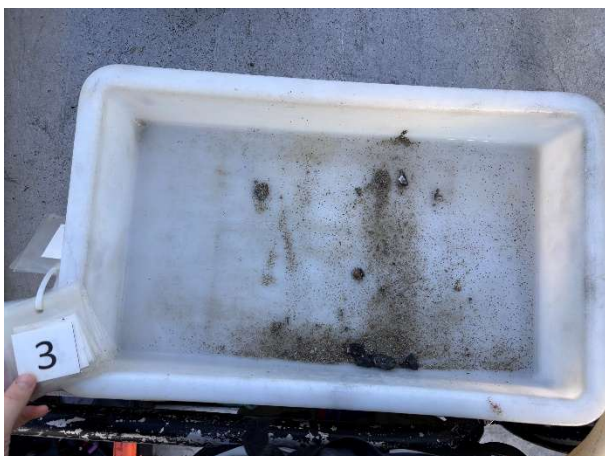
Figur 3: Bildet viser grabbinholdet fra stasjon 3. Sedimentet besto av skjellsand over fjellbunn. Foto: Aqua Kompetanse AS.

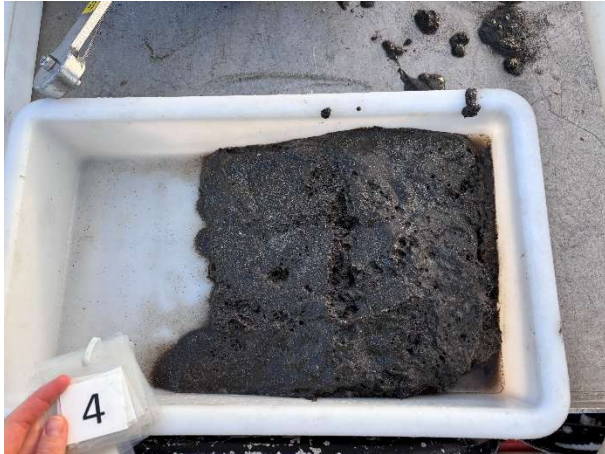
Figur 4: Bildet viser sedimentet fra stasjon 4. Sedimentet besto av silt. Foto: Aqua Kompetanse AS.

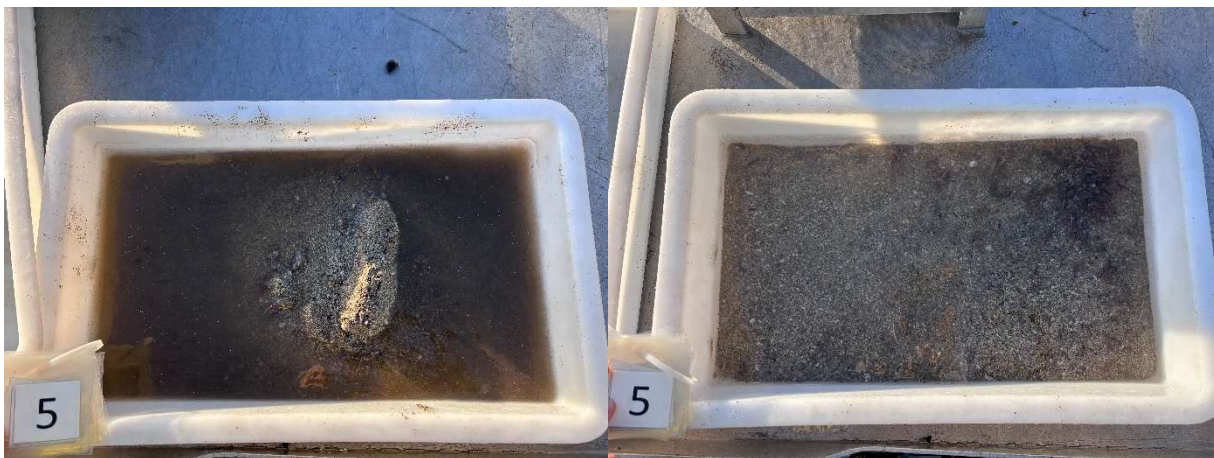
Figur 5: Bilder som viser sedimentet fra stasjon 5 før og etter siling. Sedimentet besto av sand. Foto: Aqua Kompetanse AS.

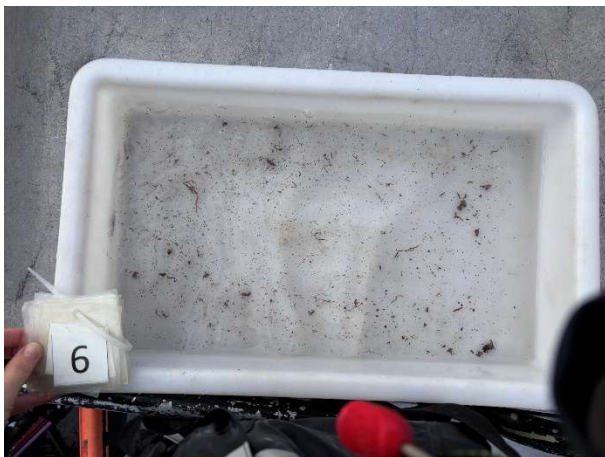
Figur 6: Bilde som viser grabbinholdet fra stasjon 6. Det ble registrert fjellbunn ved stasjonen. Det ble også registrert fekalier ved stasjonen. Foto: Aqua Kompetanse AS.

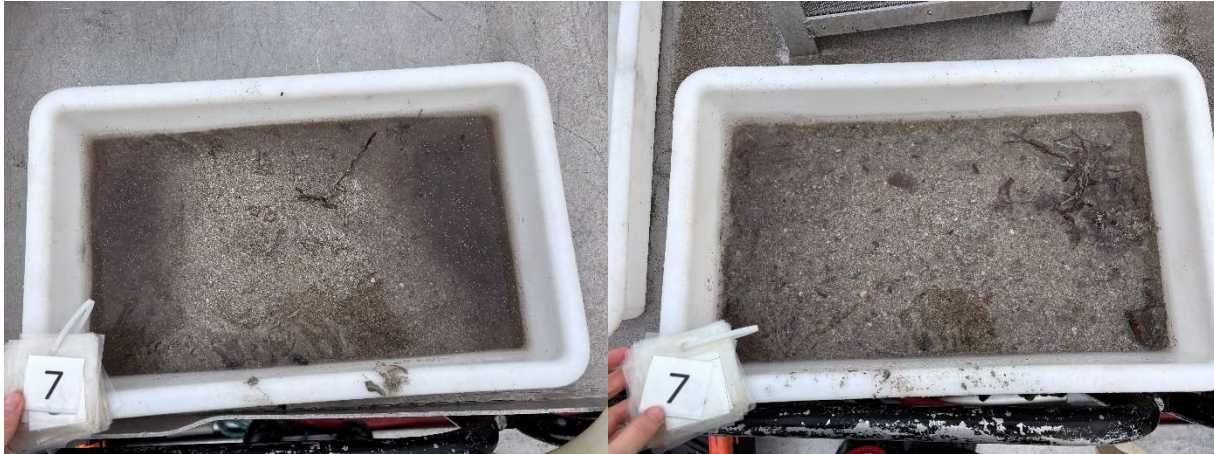
Figur 7: Bilder som viser sedimentet fra stasjon 7 før og etter siling. Sedimentet besto av skjellsand og sand. Foto: Aqua Kompetanse AS.

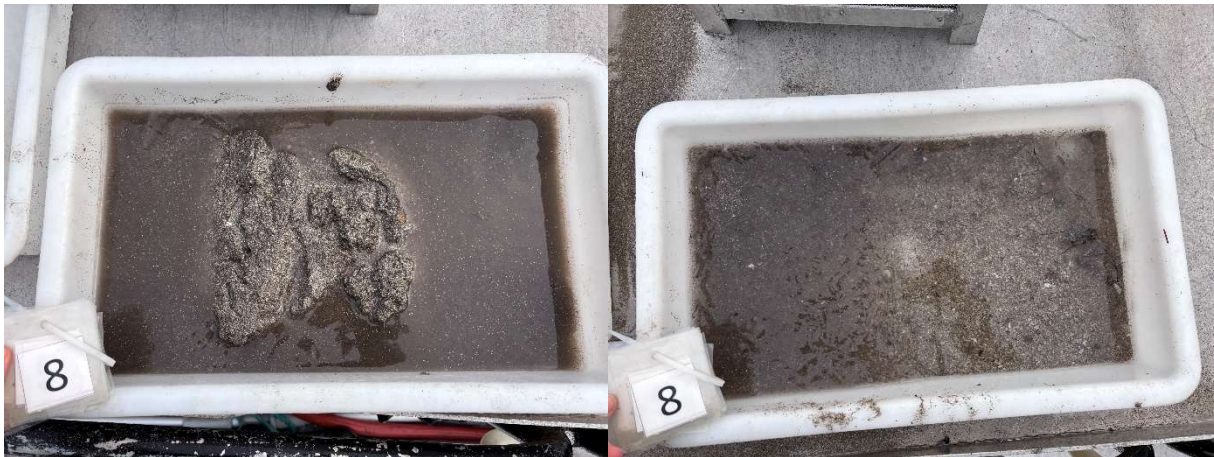
Figur 8: Bilder som viser sedimentet fra stasjon 8 før og etter siling. Sedimentet besto av skjellsand og sand. Det ble også registrert *Beggiatoa* sp. og fekalier ved stasjonen. Foto: Aqua Kompetanse AS.

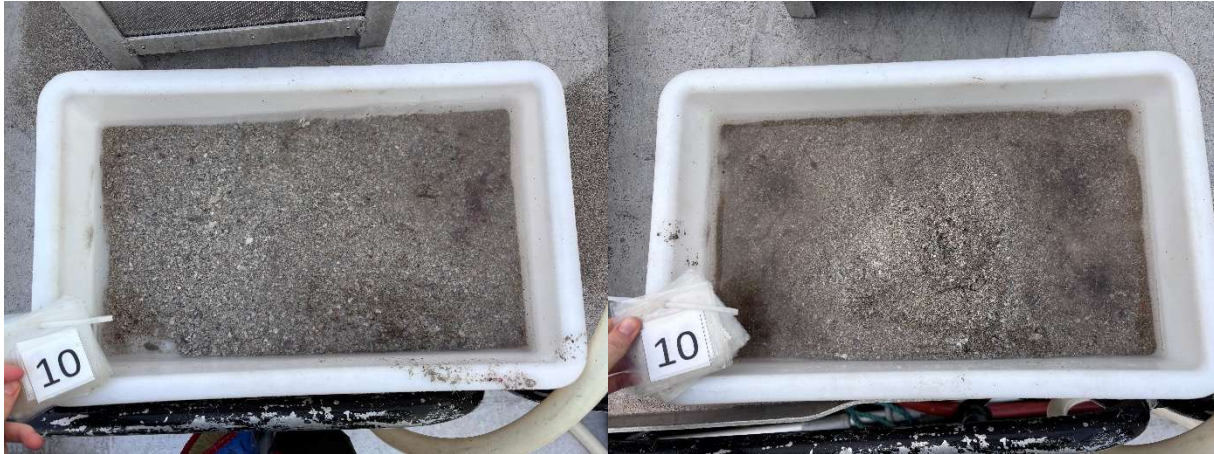
Prøvepunkt	Kommentar
10	For grovt for elektrokjemi, malacoceros sp., capitella capitata

Figur 10: Bilder som viser sedimentet fra stasjon 10 før og etter siling. Sedimentet besto av skjellsand. Foto: Aqua Kompetanse AS.

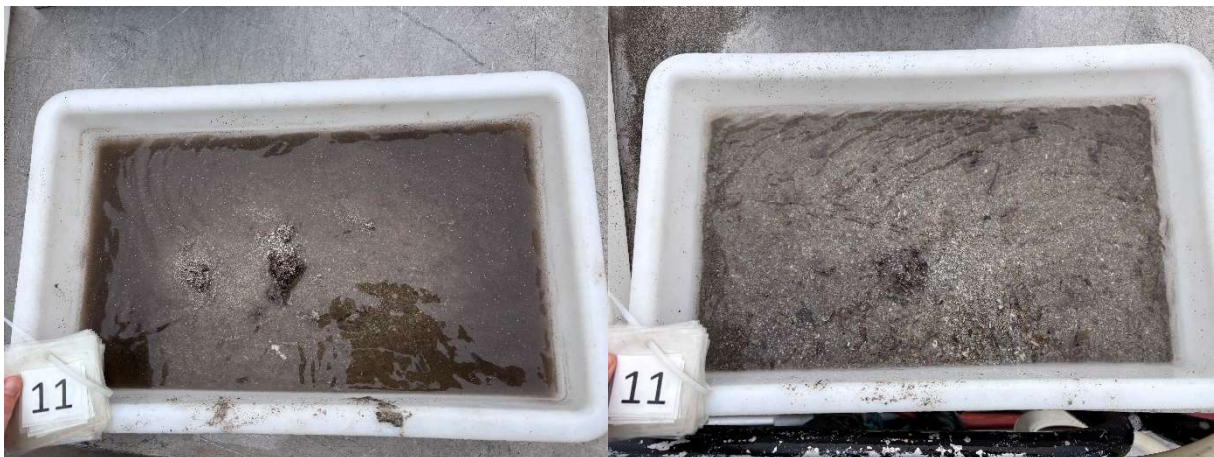
Figur 11: Bilder som viser sedimentet fra stasjon 11 før og etter siling. Sedimentet besto av skjellsand og sand. Foto: Aqua Kompetanse AS.

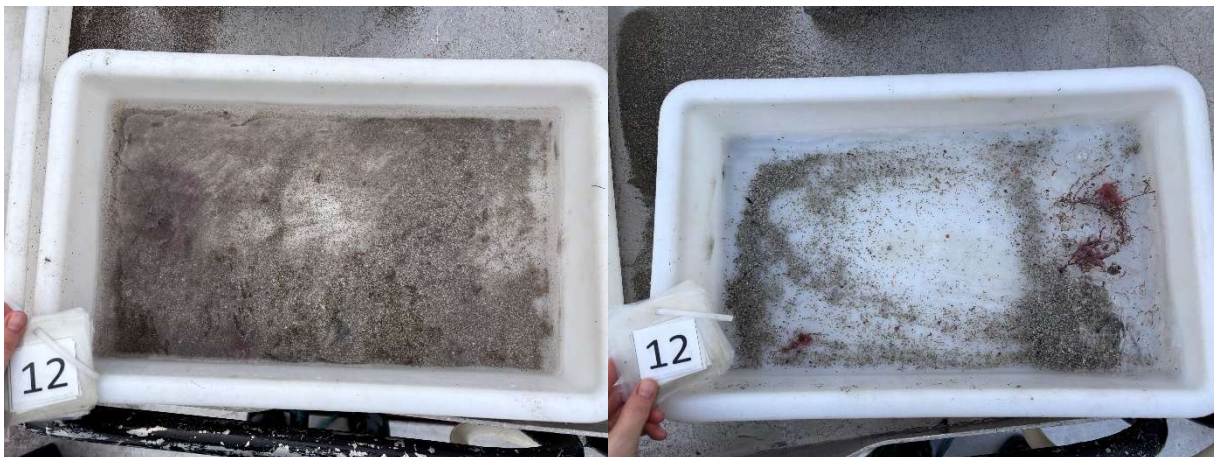
Figur 12: Bilder som viser sedimentet fra stasjon 12 før og etter siling. Sedimentet besto av skjellsand på fjellbunn. Foto: Aqua Kompetanse AS.

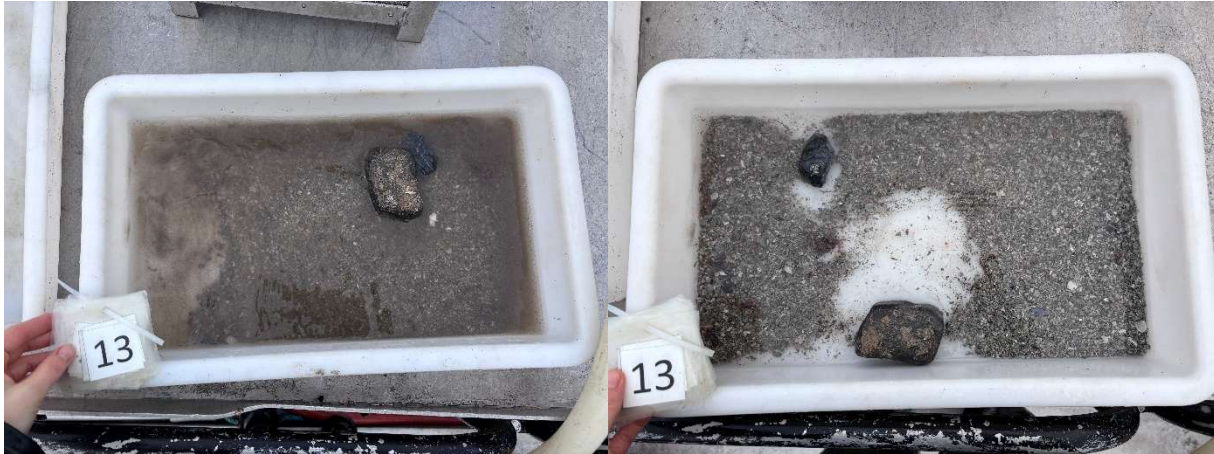
Figur 13: Bilder som viser sedimentet fra stasjon 13 før og etter siling. Sedimentet besto av skjellsand. Det ble også registrert fjellbunn. Foto: Aqua Kompetanse AS.

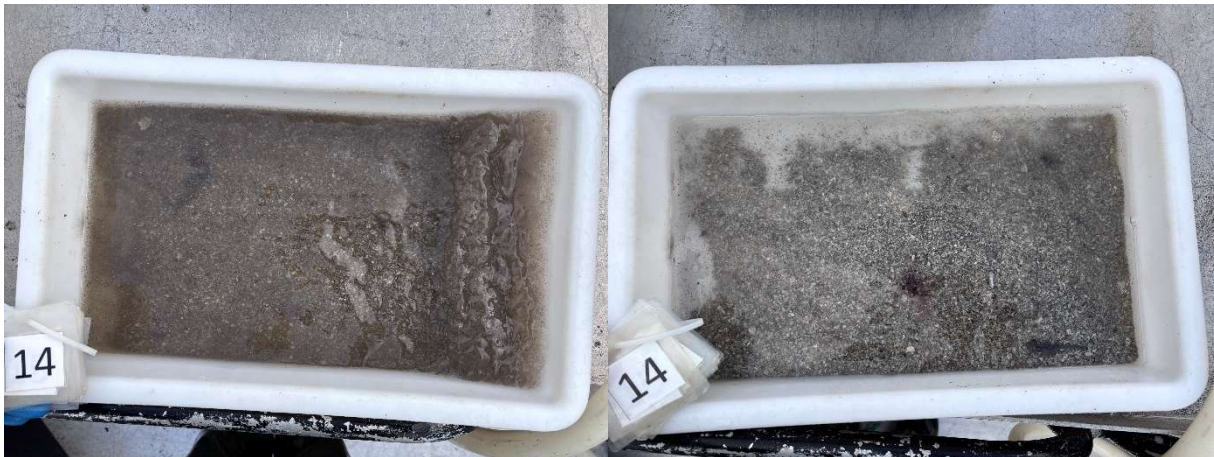
Figur 14: Bilder som viser sedimentet fra stasjon 14 før og etter siling. Sedimentet besto av skjellsand. Foto: Aqua Kompetanse AS.

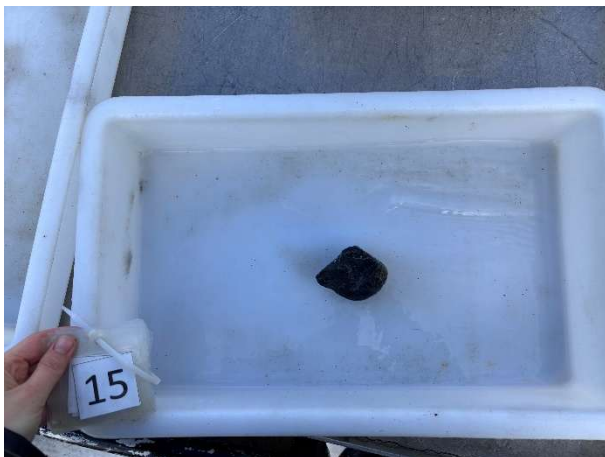
Figur 15: Bilde som viser grabbinnholdet fra stasjon 15. Det ble registrert fjellbunn og steinbunn. Foto: Aqua Kompetanse AS.

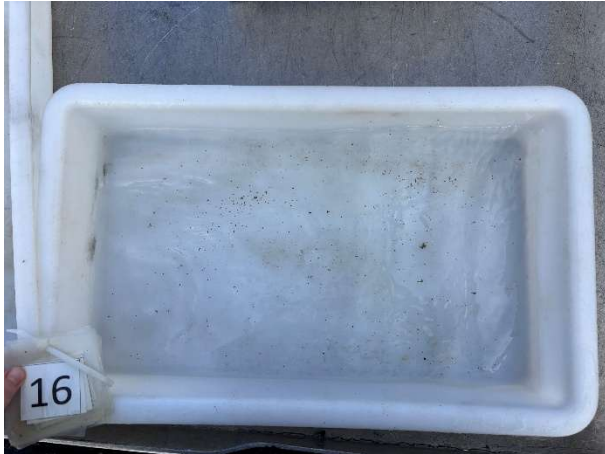
Figur 16: *Bilde som viser grabbinholdet fra stasjon 16. Det ble registrert fjellbunn. Det ble også registrert fekalier ved stasjonen. Foto: Aqua Kompetanse AS.*

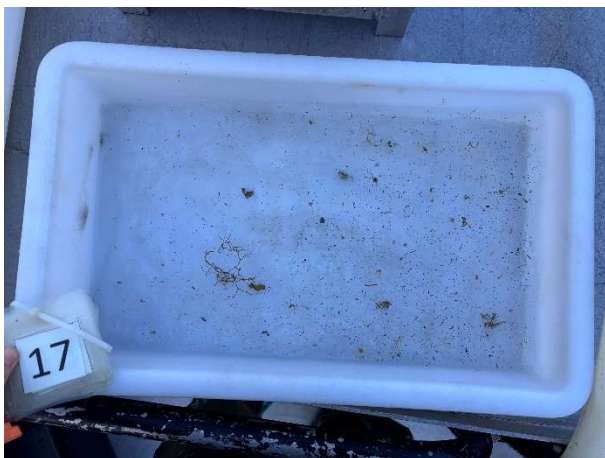
Figur 17: *Bilde som viser grabbinholdet fra stasjon 17. Det ble registrert fjellbunn. Det ble også registrert fekalier ved stasjonen. Foto: Aqua Kompetanse AS.*

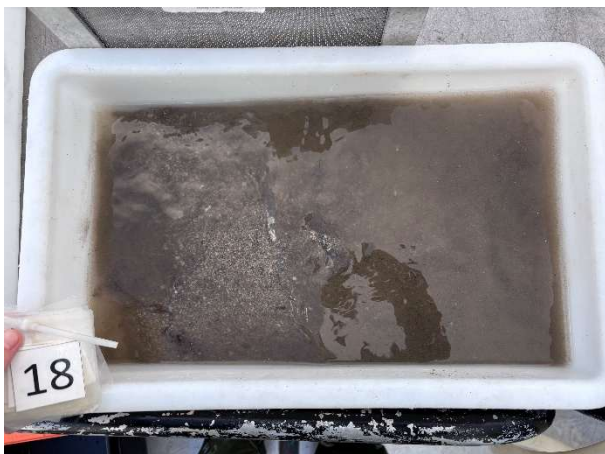
Figur 18: *Bilde som viser sedimentet fra stasjon 18. Sedimentet besto av skjellsand og sand. Foto: Aqua Kompetanse AS.*

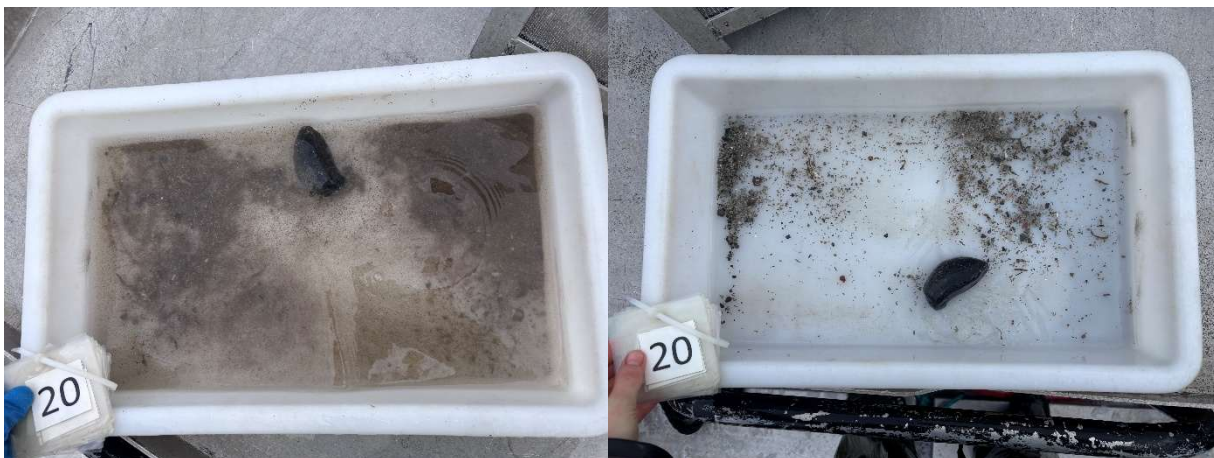
Prøvepunkt	Kommentar
20	For lite sediment for elektrokjemi

Figur 20: Bilder som viser sedimentet fra stasjon 20 før og etter siling. Sedimentet besto av skjellsand og sand. Foto: Aqua Kompetanse AS.
