B-undersøkelse

Lokalitet KLEPPENESET (12215)

Lokalitetstilstand 2

Rapport ID 20589

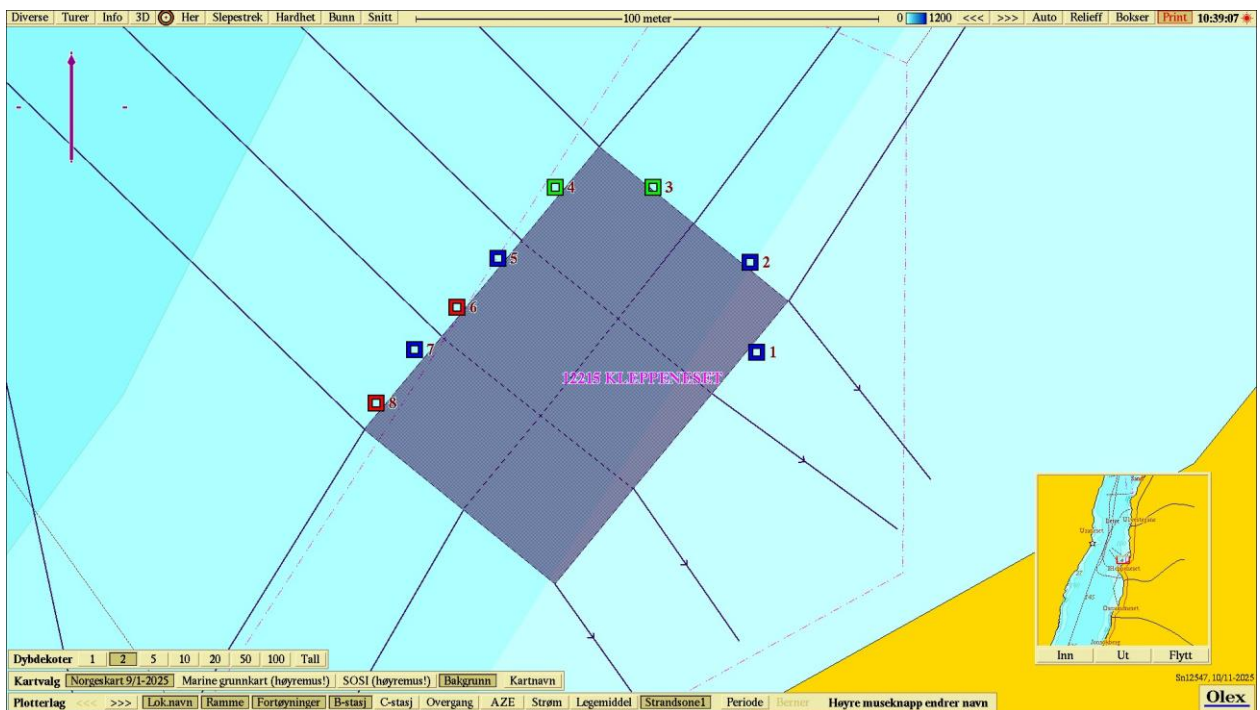
Figur 2. Batymetrisk kart (nordlig orientering) med avmerking av anleggsrammen og prøvestasjoner med tilstandsklasse: blå firkant; Tilstand 1, grønn firkant; Tilstand 2, gul firkant; Tilstand 3, rød firkant; Tilstand 4. Kartdatum WGS84.

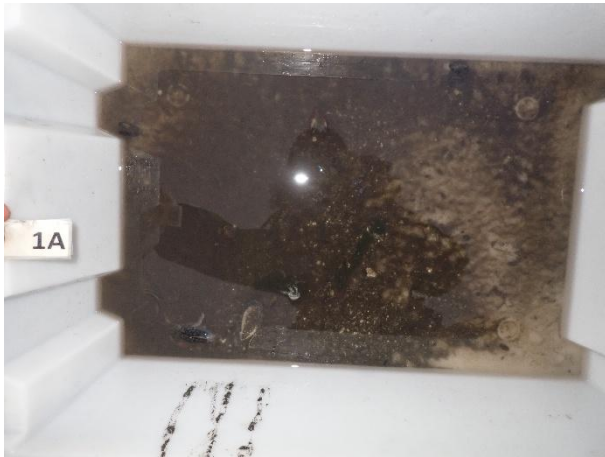
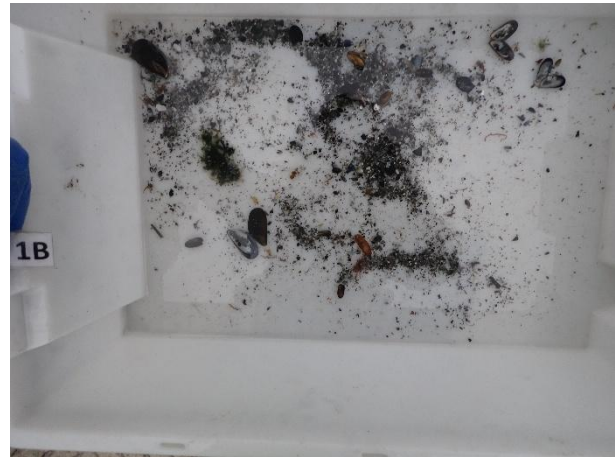
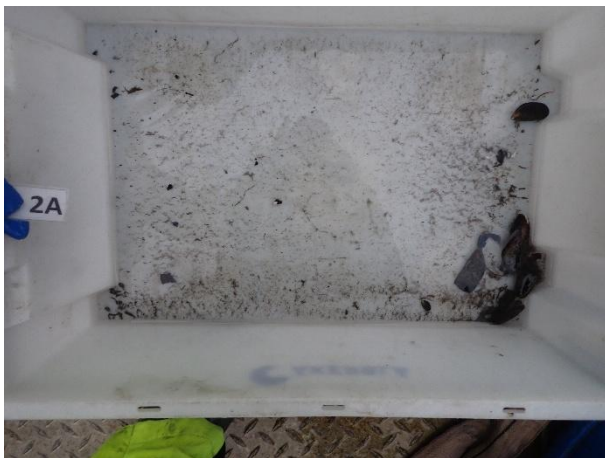
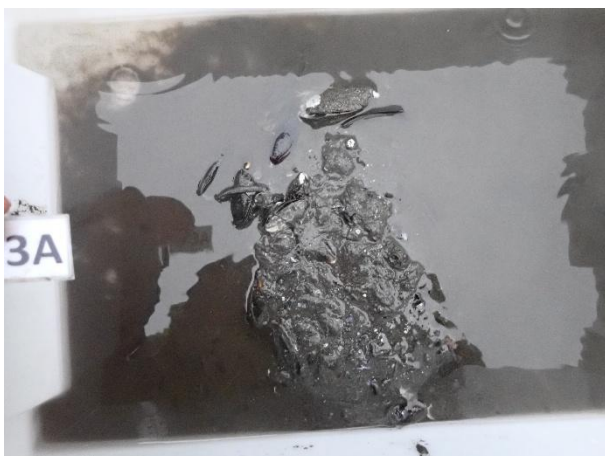
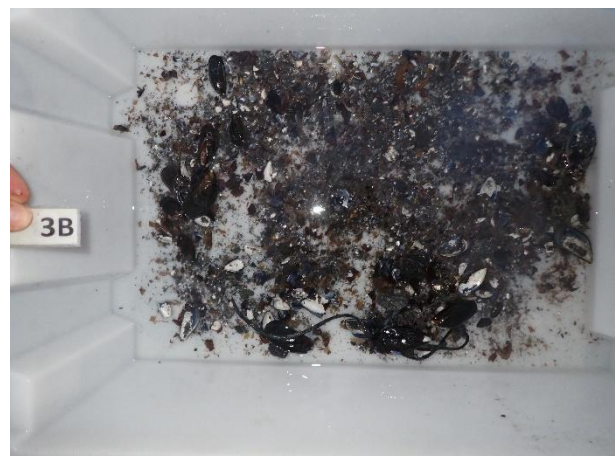
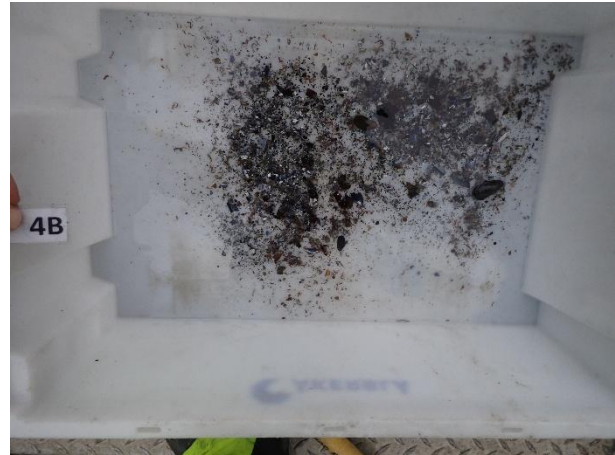
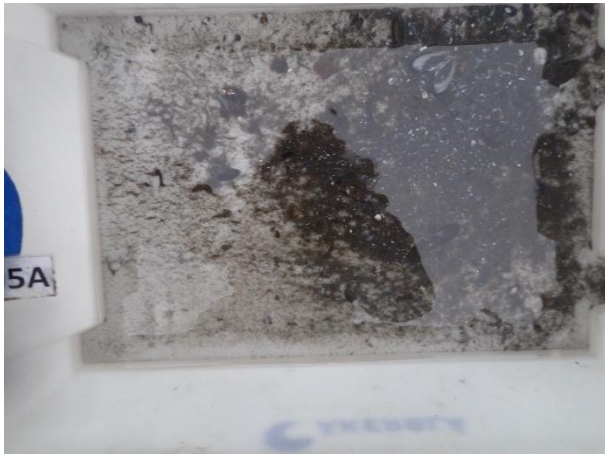
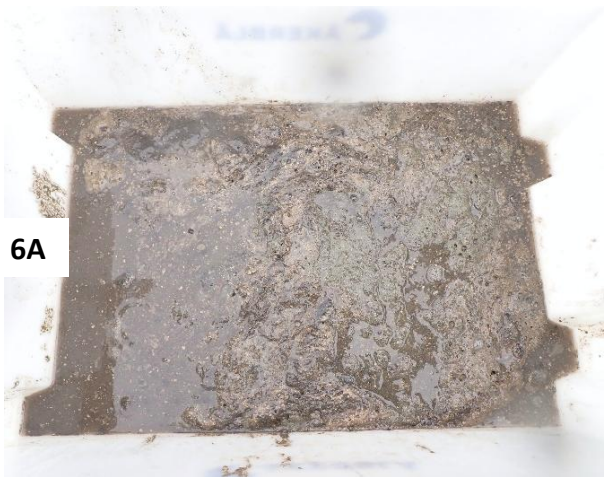
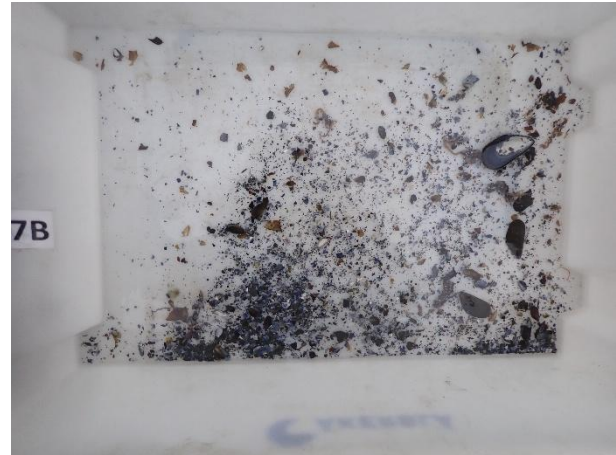
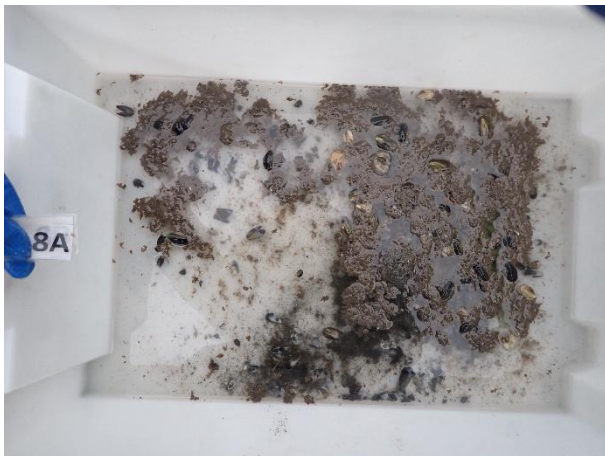
Vedlegg – Bilder fra prøvestasjoner

Bilder nedenfor viser sediment (A) og ferdig vasket prøve (B) ved stasjonene.

Lite sediment, ikke vasket

Ikke vasket grunnet HMS
