# **B-undersøkelse**

## **Lokalitet OSLANDSURDA (12179)**

**Lokalitetstilstand 1**

Rapport ID 20591

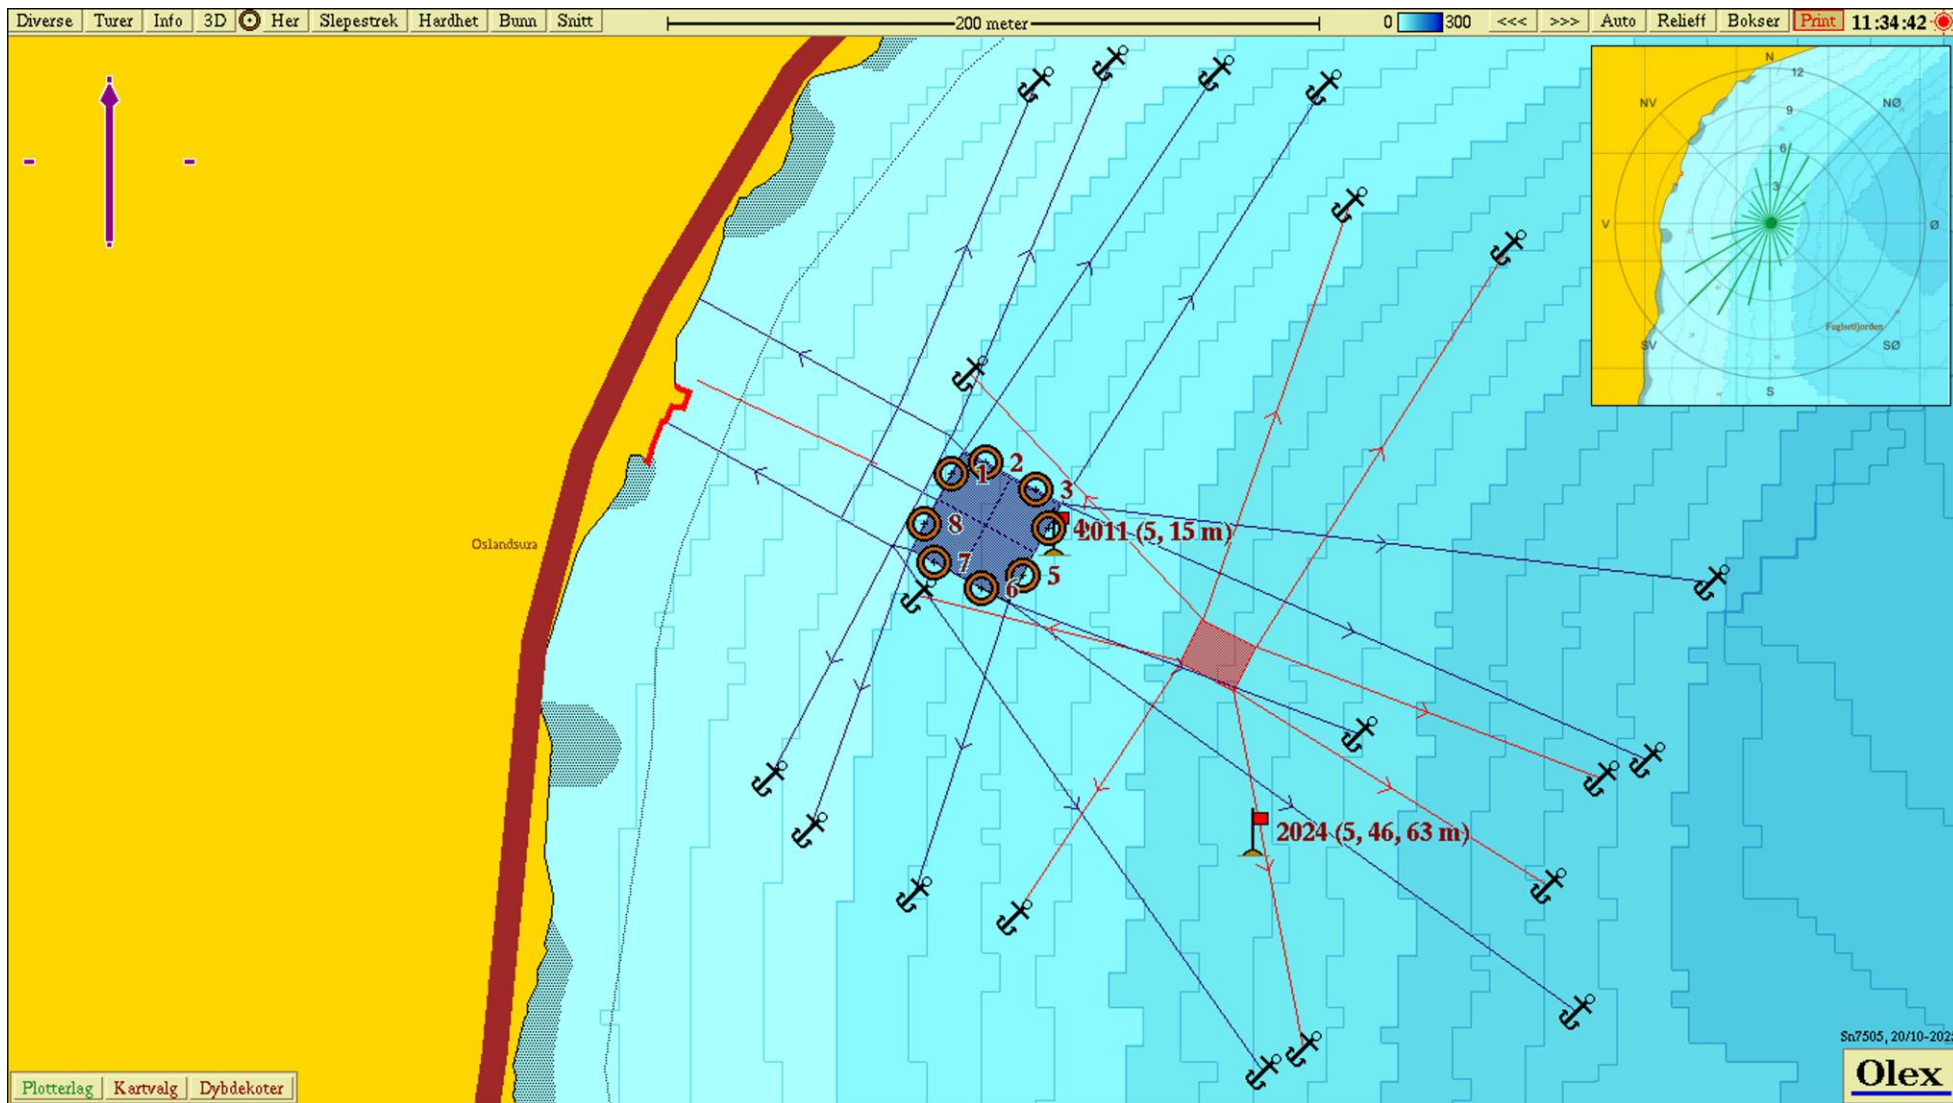
**Figur 3.** Oversiktskart med anleggsplasseringen, fortøyningslinjer og prøvestasjoner for B-undersøkelsen (brune sirkler). Lilla pil viser kartets orientering. Røde flagg markerer posisjon for strømmålere. Strømrosen viser relativ vannfluks (%) på 46 meters dyp målt i 2024 (Åkerblå AS, 2024). Kartdatum WGS84.

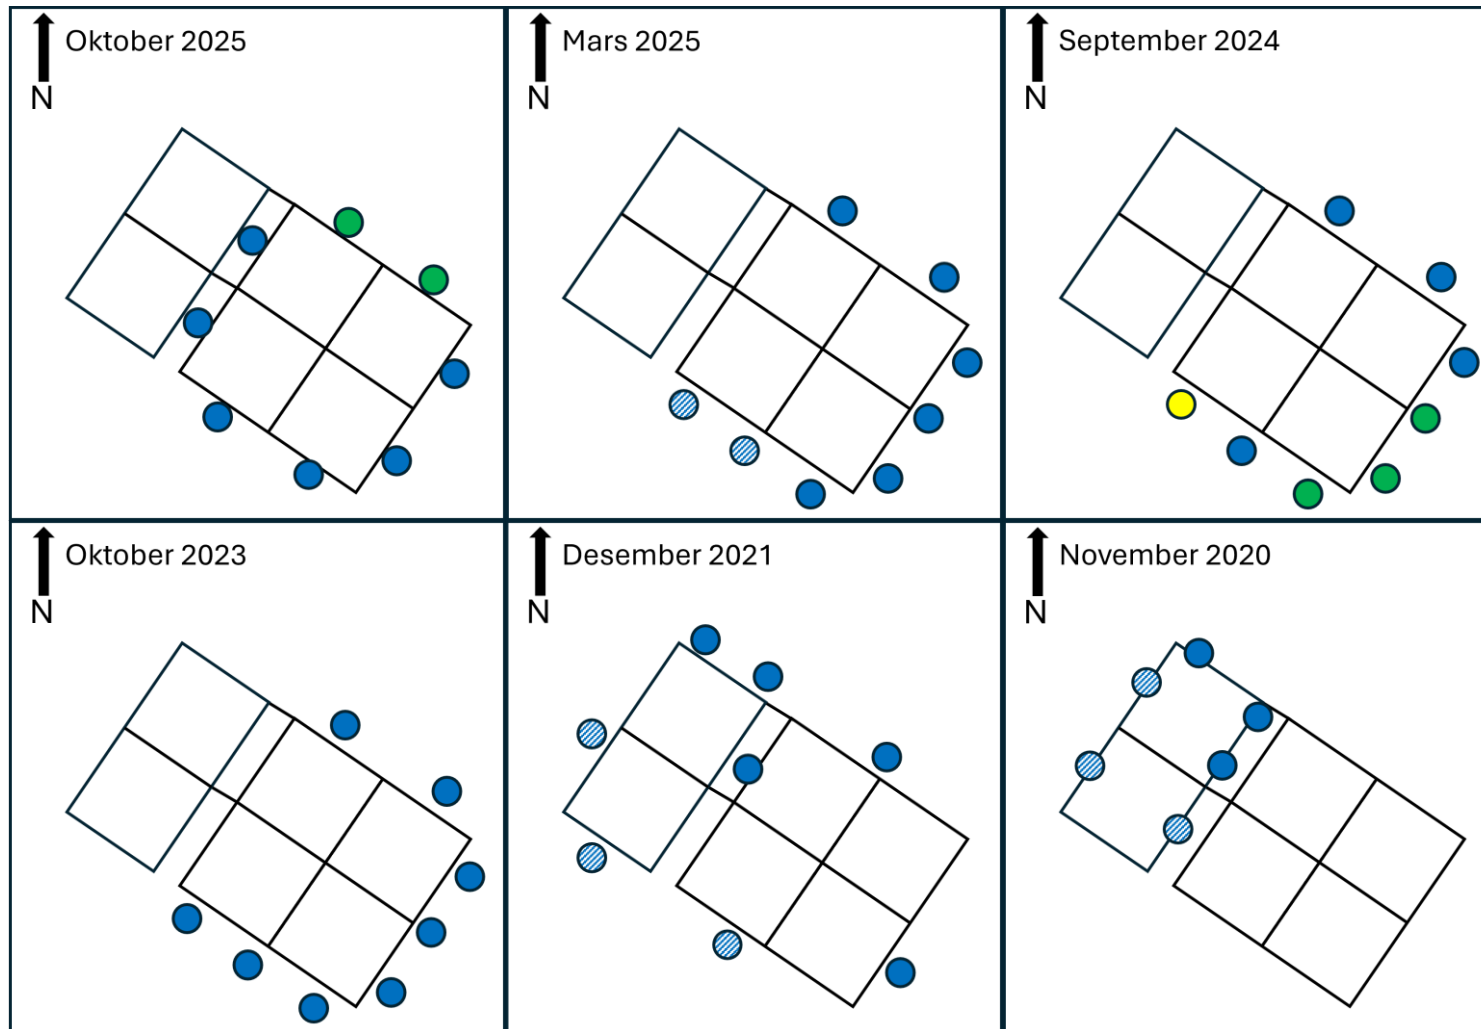
**Figur 6.** Oversikt over tilstanden til enkeltstasjoner ved B-undersøkelsene gjennomført fra 2020 til 2025. Data for foregående undersøkelser er hentet fra historiske rapporter (se referanseliste). Skraverte sirkler indikerer stasjoner hvor det ikke var tilstrekkelig sediment for elektrokjemiske målinger. Kartene er orienterte mot nord. Kilde: Fiskeridirektoratets kartverktøy.

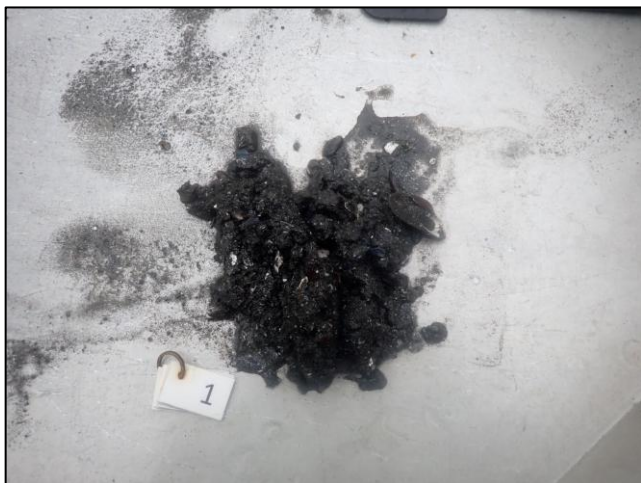
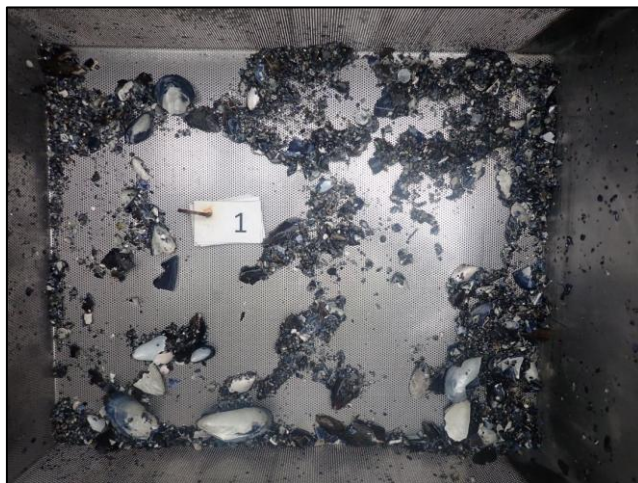
### Prøvepunkt 1

Figur 7. Bilder av sedimentet hentet opp fra prøvepunkt 1. Uvasket prøve til venstre og vasket/siltet prøve til høyre.

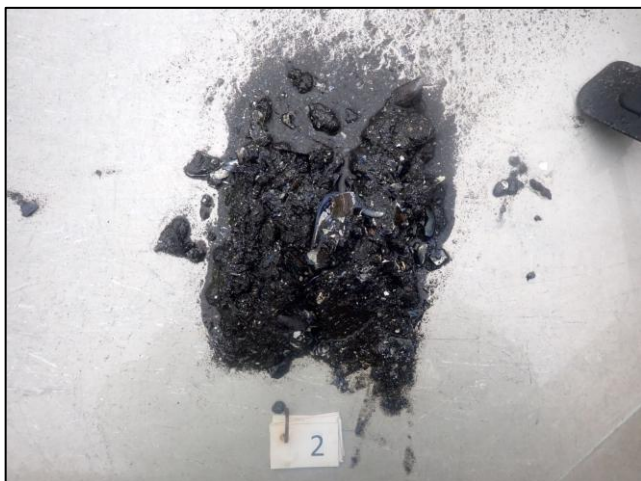
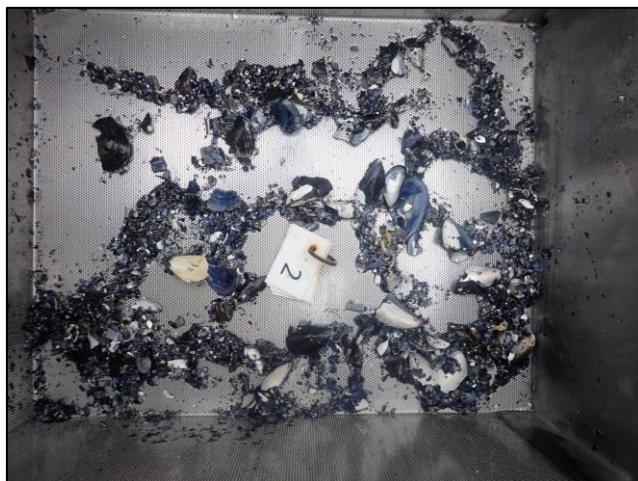
### Prøvepunkt 2

Figur 8. Bilder av sedimentet hentet opp fra prøvepunkt 2. Uvasket prøve til venstre og vasket/siltet prøve til høyre.

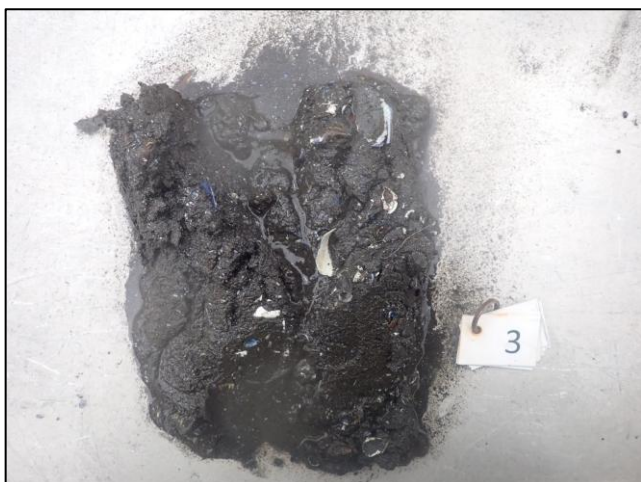
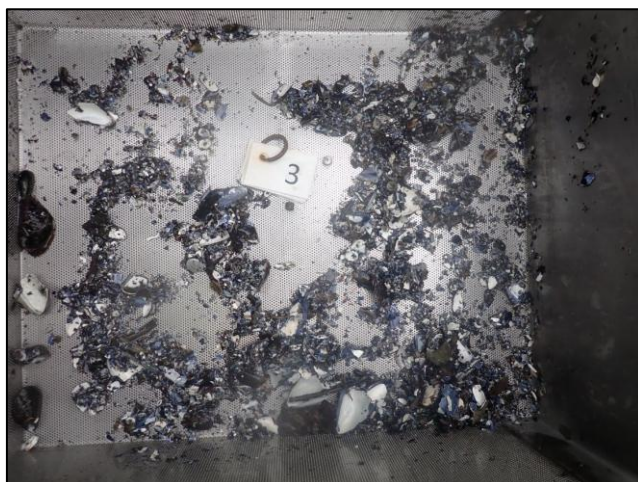
### Prøvepunkt 3

Figur 9. Bilder av sedimentet hentet opp fra prøvepunkt 3. Uvasket prøve til venstre og vasket/siltet prøve til høyre.

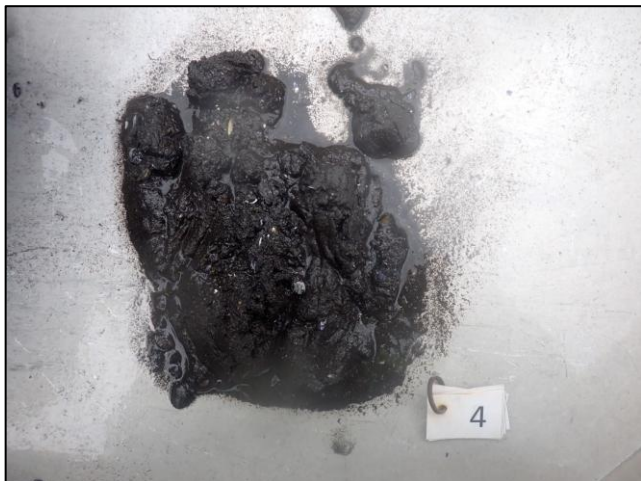
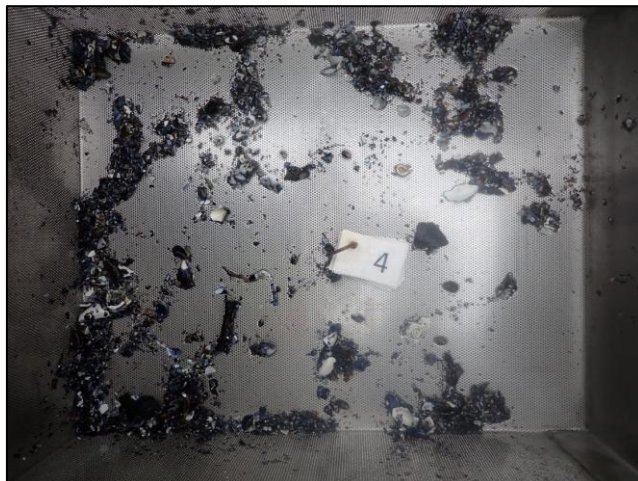
#### Prøvepunkt 4

Figur 10. Bilder av sedimentet hentet opp fra prøvepunkt 4. Uvasket prøve til venstre og vasket/siltet prøve til høyre.

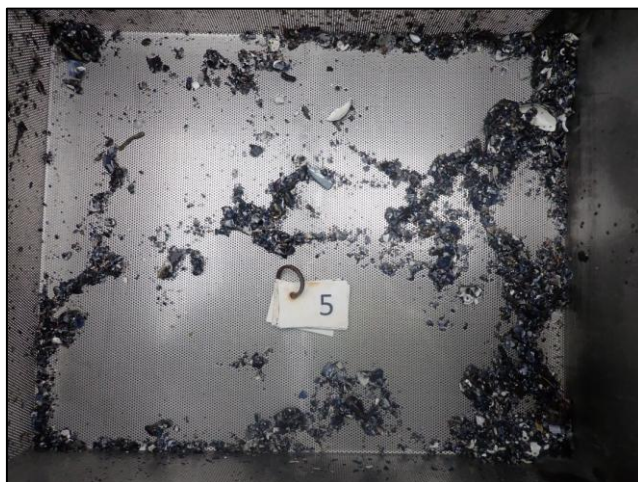
#### Prøvepunkt 5

Figur 11. Bilder av sedimentet hentet opp fra prøvepunkt 5. Uvasket prøve til venstre og vasket/siltet prøve til høyre.

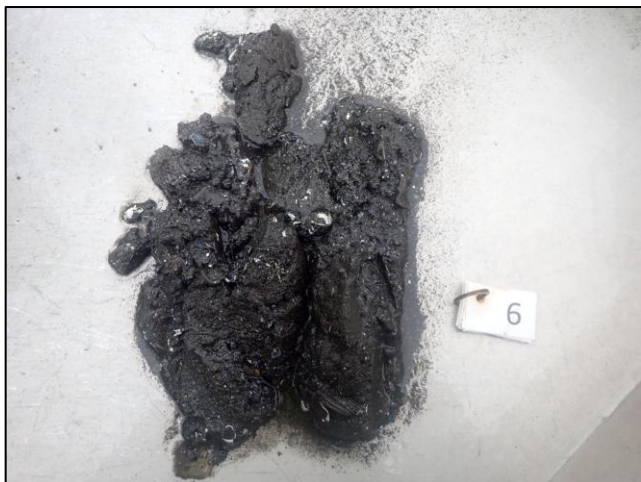
#### Prøvepunkt 6

Figur 12. Bilder av sedimentet hentet opp fra prøvepunkt 6. Uvasket prøve til venstre og vasket/siltet prøve til høyre.

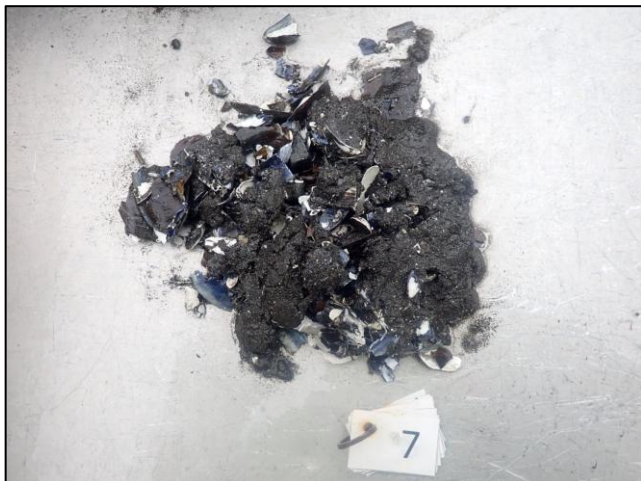
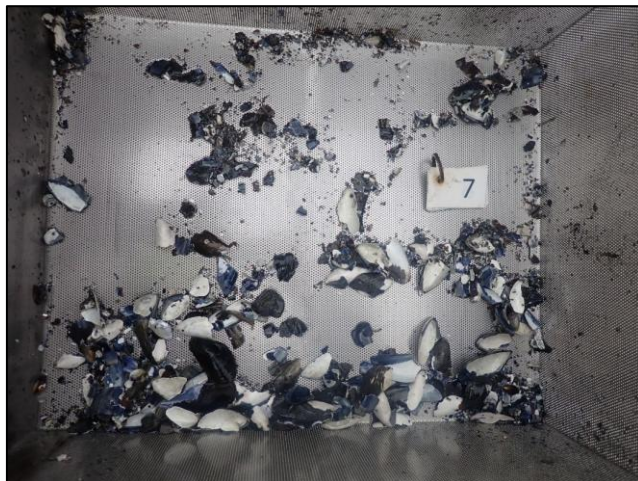
### Prøvepunkt 7

Figur 13. Bilder av sedimentet hentet opp fra prøvepunkt 7. Uvasket prøve til venstre og vasket/siltet prøve til høyre.

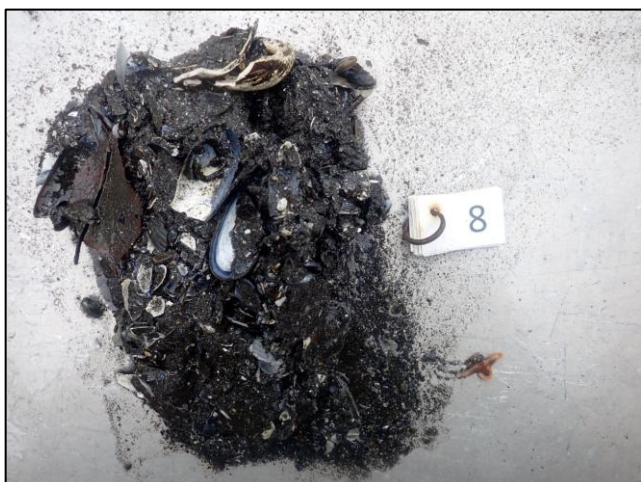
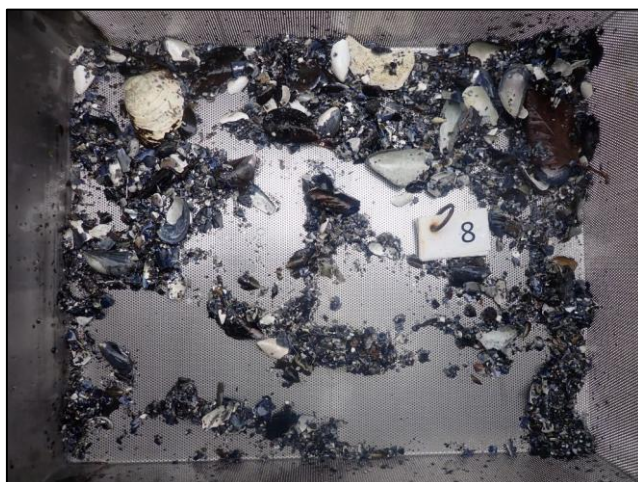
### Prøvepunkt 8

Figur 14. Bilder av sedimentet hentet opp fra prøvepunkt 8. Uvasket prøve til venstre og vasket/siltet prøve til høyre.
