B-undersøkelse

Lokalitet KRÅKØYA (12652)

Lokalitetstilstand 1

Rapport ID 20592

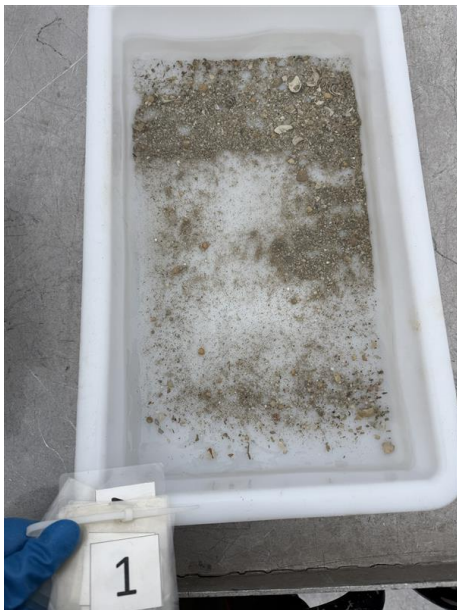
Figur 1: Bilde som viser sedimentet fra stasjon 1. Sedimentet besto av strø av skjellsand på fjellbunn. Foto: Aqua Kompetanse AS.

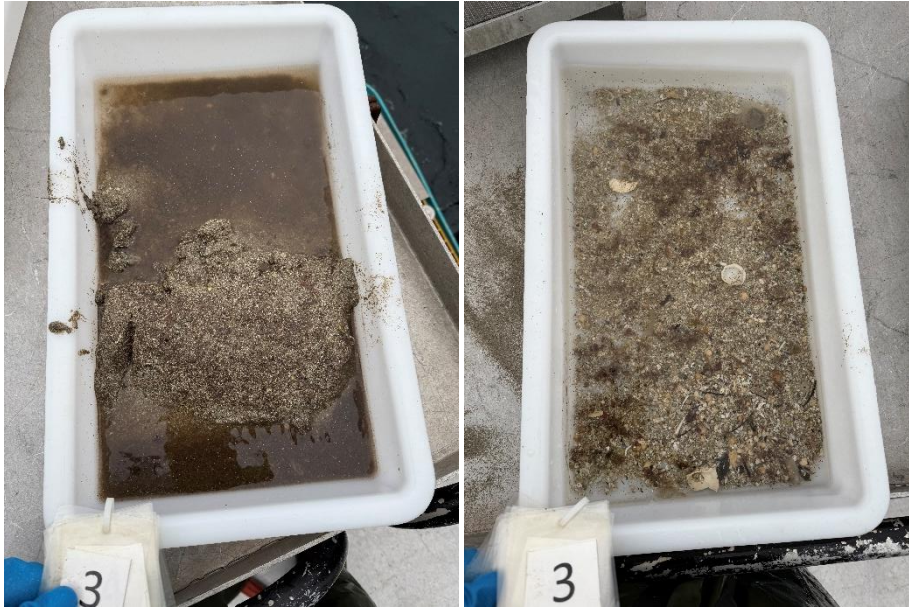
Figur 3: Bilder som viser sedimentet fra stasjon 3 før og etter siling. Sedimentet besto av silt og skjellsand. Det ble registrert fekalier ved stasjonen. Foto: Aqua Kompetanse AS.

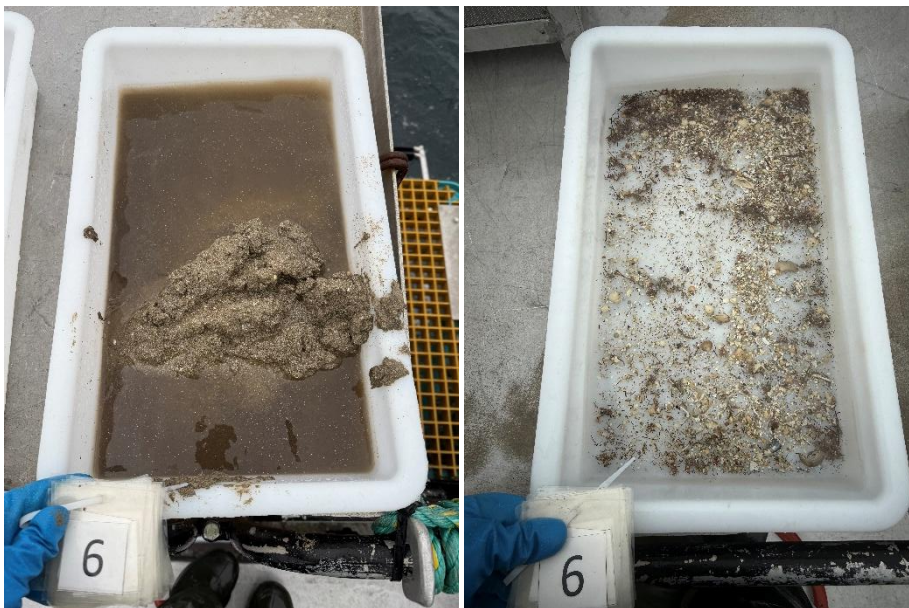
Figur 6: Bilder som viser sedimentet fra stasjon 6 før og etter siling. Sedimentet besto av silt, sand og skjellsand.
Foto: Aqua Kompetanse AS.

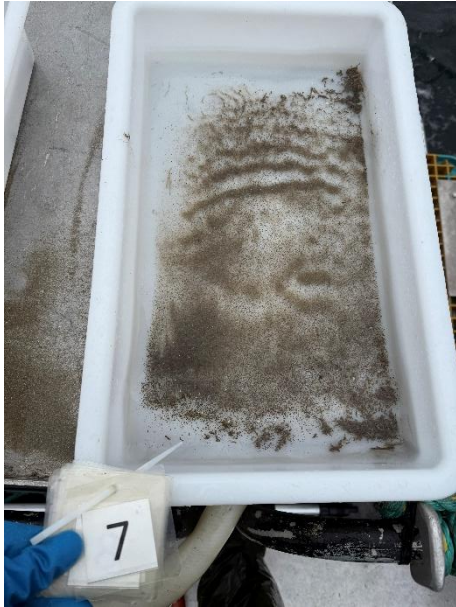
Figur 7: Bilde som viser sedimentet fra stasjon 7. Sedimentet besto av silt på fjellbunn. Foto: Aqua Kompetanse AS.

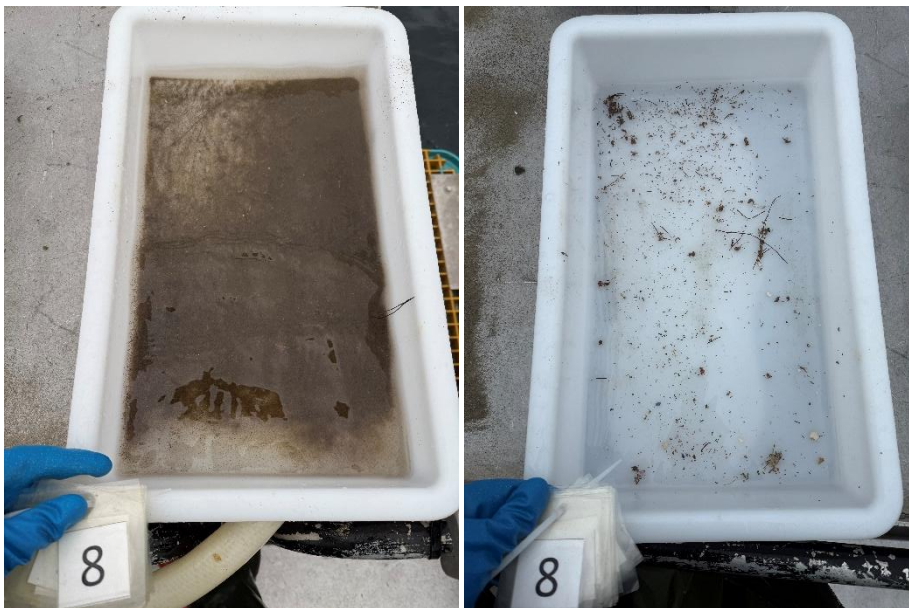
Figur 8: Bilder som viser sedimentet fra stasjon 8 før og etter siling. Sedimentet besto av strø av silt på fjellbunn. Foto: Aqua Kompetanse AS.

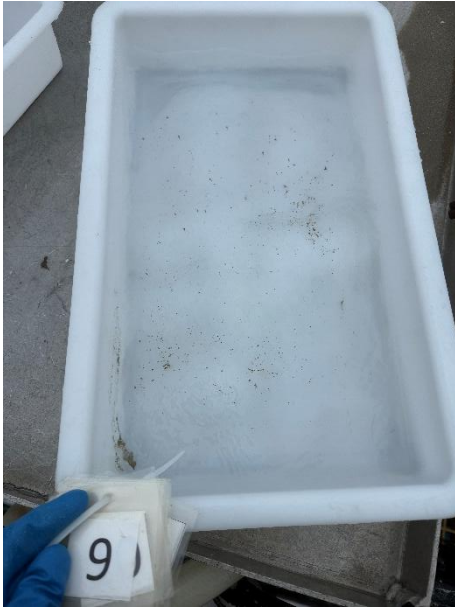
Figur 9: Bilde som viser grabbprøve fra stasjon 9. Det ble ikke registrert sediment ved stasjonen, kun fjellbunn. Foto: Aqua Kompetanse AS.

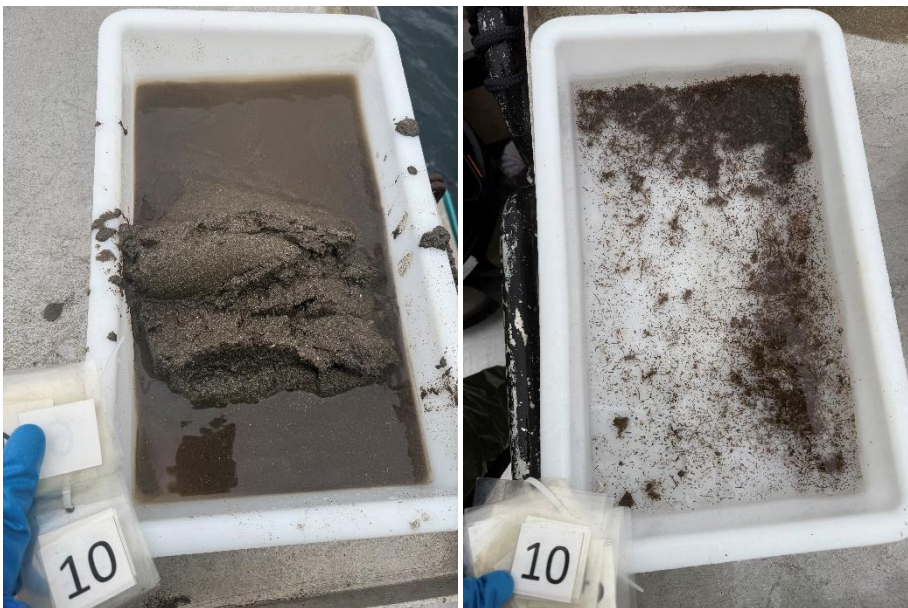
Figur 10: Bilder som viser sedimentet fra stasjon 10 før og etter siling. Sedimentet besto av silt og sand. Foto: Aqua Kompetanse AS.

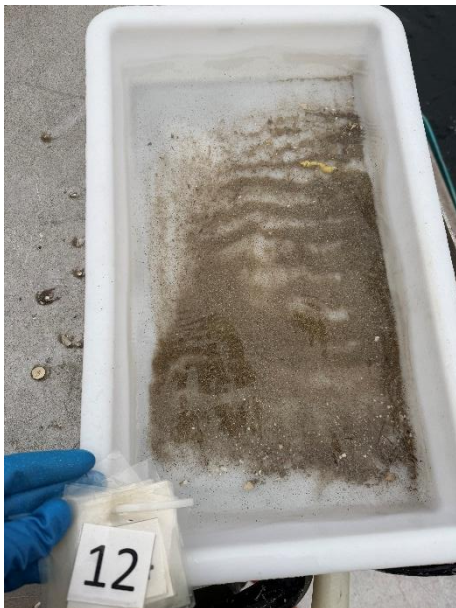
Figur 12: Bilde som viser sedimentet fra stasjon 12. Sedimentet besto av sand og skjellsand. Foto: Aqua Kompetanse AS.

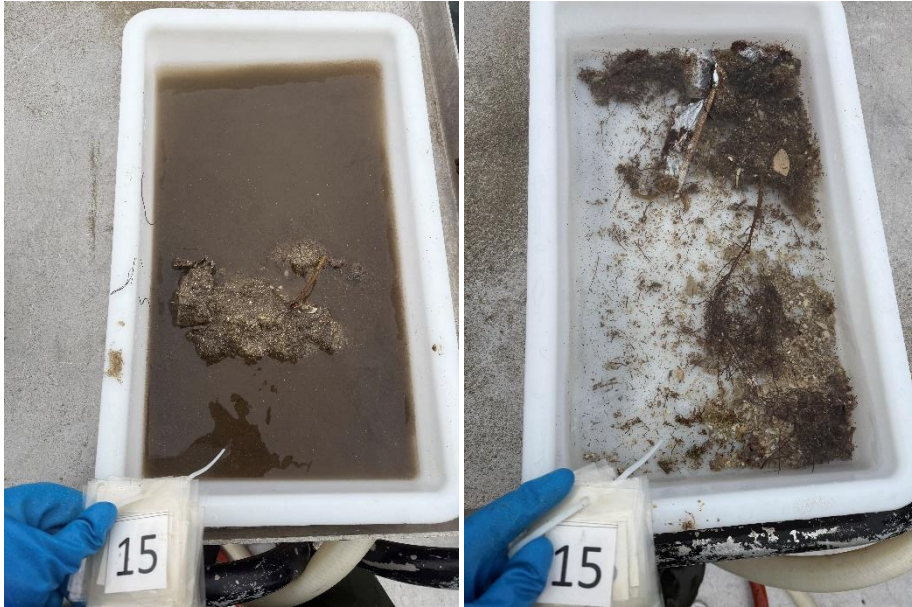
Figur 15: Bilder som viser sedimentet fra stasjon 15 før og etter siling. Sedimentet besto av sand og skjellsand.
Foto: Aqua Kompetanse AS.

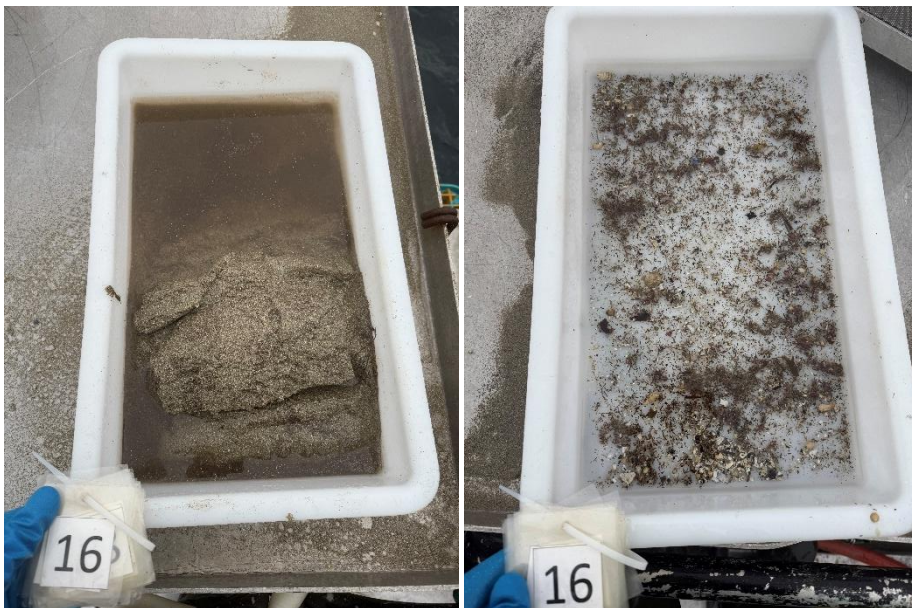
Figur 16: Bilder som viser sedimentet fra stasjon 16 før og etter siling. Sedimentet besto av silt, sand og skjellsand.
Foto: Aqua Kompetanse AS.
