B-undersøkelse

Lokalitet MAKRELLSKJÆRET (35477)

Lokalitetstilstand 1

Sedimentbilder fra B-undersøkelsen ved Makrellskjæret oktober 2025.

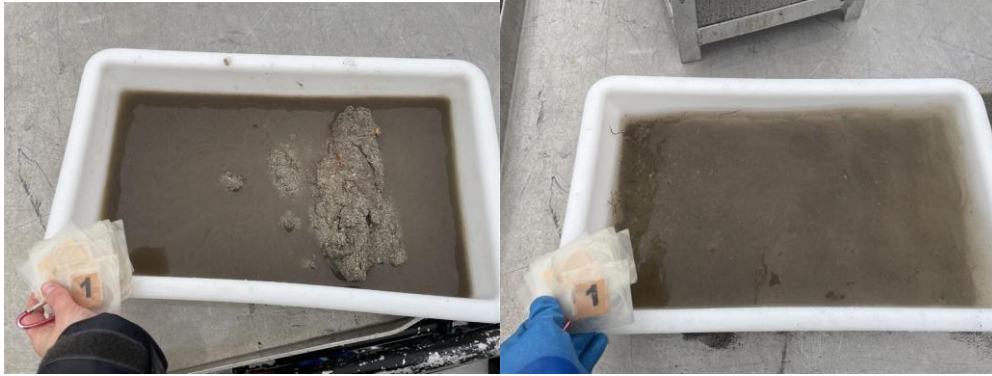
Prøvepunkt	Kommentar
1	
2	For grovt sediment for elektrokjemi målinger
3	For grovt sediment for elektrokjemi målinger
4	For grovt sediment for elektrokjemi målinger
5	
6	For grovt sediment for elektrokjemi målinger
7	For grovt sediment for elektrokjemi målinger
8	Rullende grabb. Det ble også registrert skjellsand ved stasjonen.
9	For grovt sediment for elektrokjemi målinger

Figur 1: Bilder som viser sedimentet fra stasjon 1 før og etter siling. Sedimentet besto av skjellsand, sand og silt. Det ble registrert fekalier ved stasjonen. Foto: Aqua Kompetanse AS.

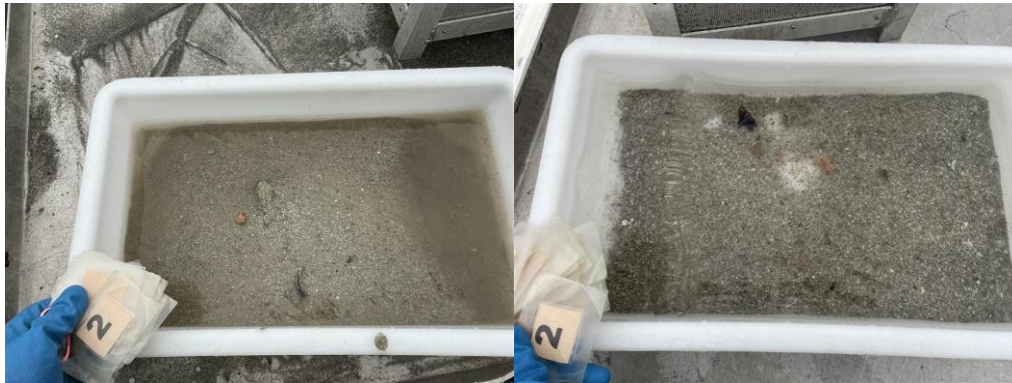
Figur 2: Bilder som viser sedimentet fra stasjon 2 før og etter siling. Sedimentet besto av skjellsand og sand. Det ble registrert fekalier ved stasjonen. Foto: Aqua Kompetanse AS.

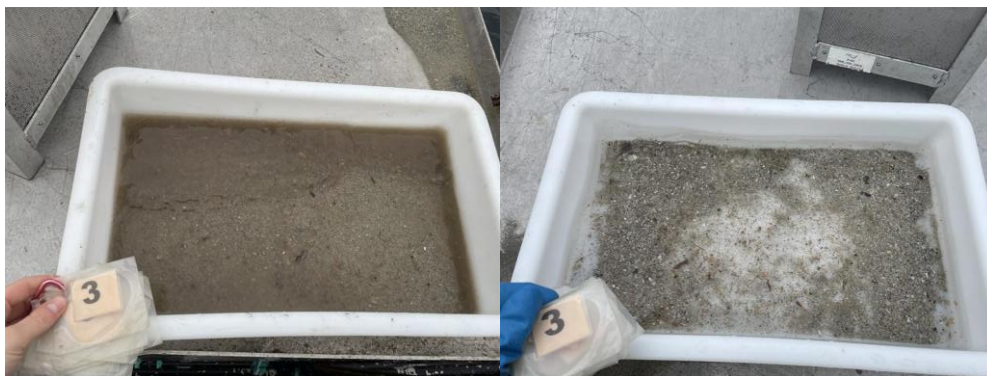
Figur 3: Bilder som viser sedimentet fra stasjon 3 før og etter siling. Sedimentet besto av skjellsand og sand. Det ble registrert fekalier ved stasjonen. Foto: Aqua Kompetanse AS.

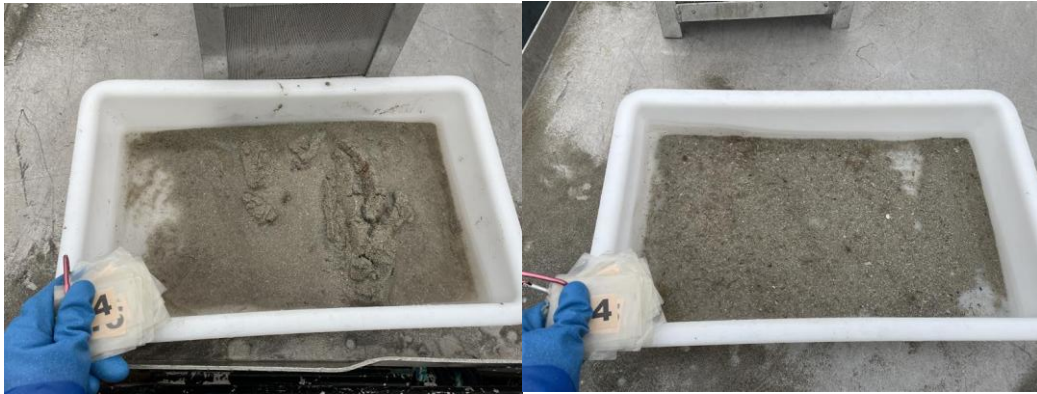
Figur 4: Bilder som viser sedimentet fra stasjon 4 før og etter siling. Sedimentet besto av skjellsand og sand. Det ble registrert fekalier ved stasjonen. Foto: Aqua Kompetanse AS.

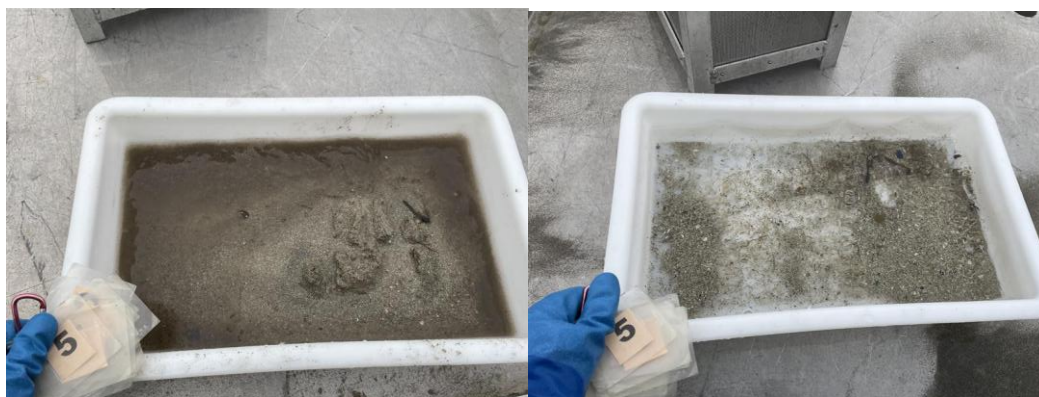
Figur 5: Bilder som viser sedimentet fra stasjon 5 før og etter siling. Sedimentet besto av skjellsand og silt. Det ble registrert fekalier ved stasjonen. Foto: Aqua Kompetanse AS.

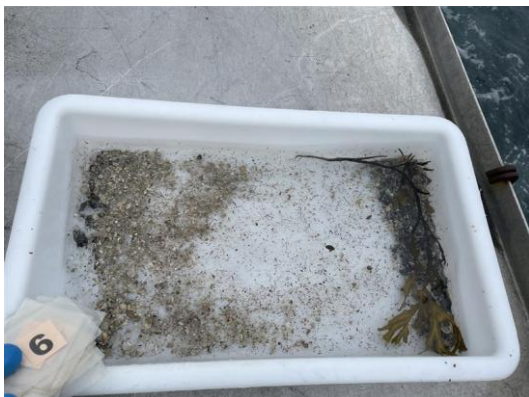
Figur 6: Bilde som viser sedimentet fra stasjon 6. Sedimentet besto av skjellsand, sand og silt. Foto: Aqua Kompetanse AS.

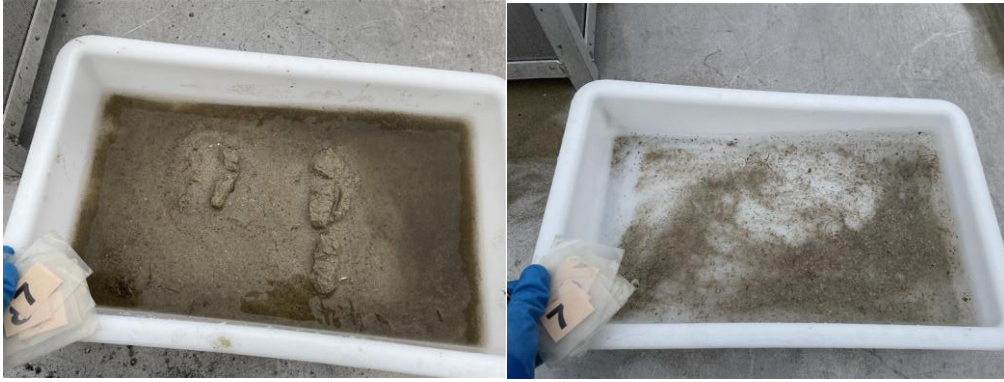
Figur 7: Bilder som viser sedimentet fra stasjon 7 før og etter siling. Sedimentet besto av sand og skjellsand. Foto: Aqua Kompetanse AS.

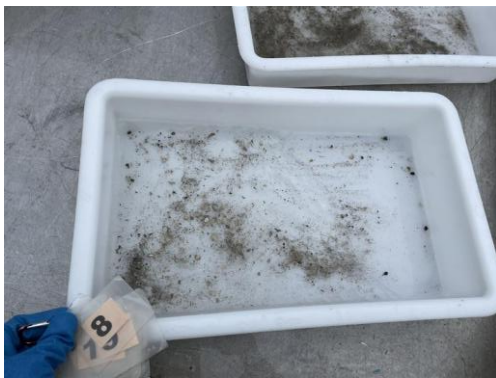
Figur 8: Bilde som viser grabbprøve fra stasjon 8. Det ble registrert strø av skjellsand på fjellbunn. Foto: Aqua Kompetanse AS.

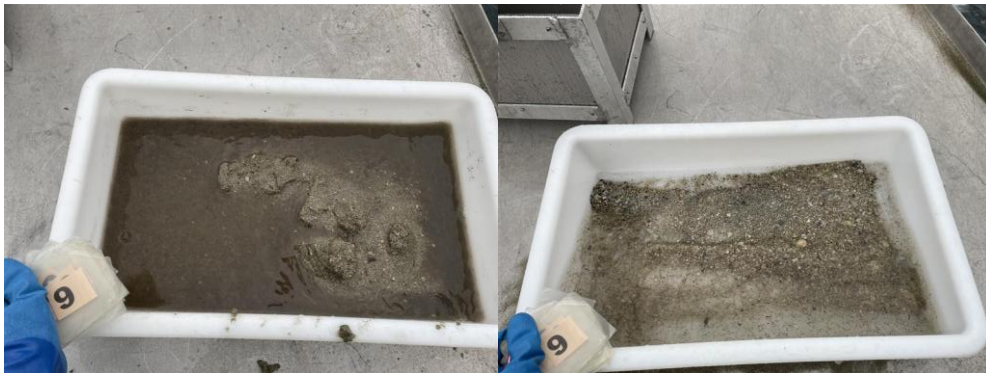
Figur 9: Bilder som viser sedimentet fra stasjon 9 før og etter siling. Sedimentet besto av sand og skjellsand. Foto: Aqua Kompetanse AS.

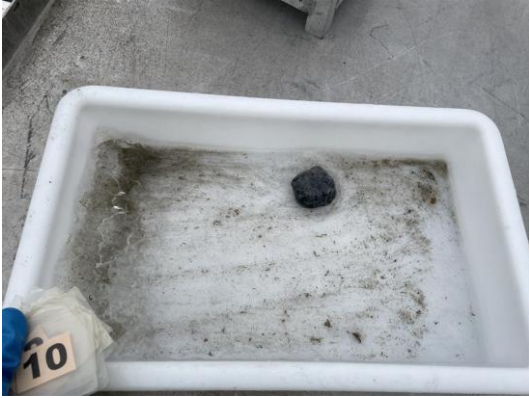
Prøvepunkt	Kommentar
10	Stein i grabb. Det ble også registrert skjellsand ved stasjonen.

Figur 10: Bilde som viser grabbprøve fra stasjon 10. Det ble registrert strø av skjellsand på fjellbunn. Det ble registrert fekalier ved stasjonen. Foto: Aqua Kompetanse AS.

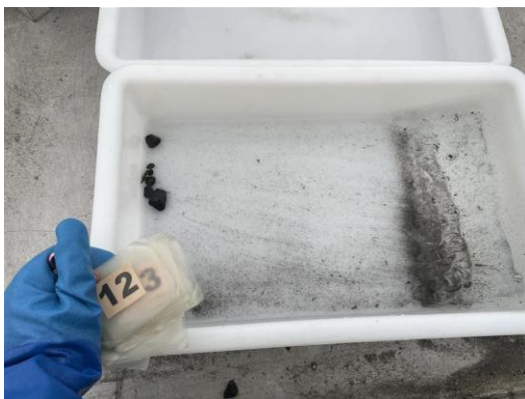
Prøvepunkt	Kommentar
11	For grovt sediment for elektrokjemi målinger
12	Det ble også registrert 20% skjellsand og 20% grus ved stasjonen.
13	For lite sediment for elektrokjemi målinger
14	For grovt sediment for elektrokjemi målinger
15	
16	Elektrokjemimålingene var ugyldig da det var for grovt sediment, det ble målt til over 8 i pH. Det er derfor oppgitt at det ikke ble noe måleresultat på elektrokjemimåling.
17	
18	Elektrokjemimålingene var ugyldig da det var for grovt sediment, det ble målt til over 8 i pH. Det er derfor oppgitt at det ikke ble noe måleresultat på elektrokjemimåling.
19	Det ble også registrert fjellbunn ved stasjonen.

Figur 12: Bilde som viser grabbprøve fra stasjon 12. Det ble registrert grus, skjellsand og fjellbunn. Foto: Aqua Kompetanse AS.

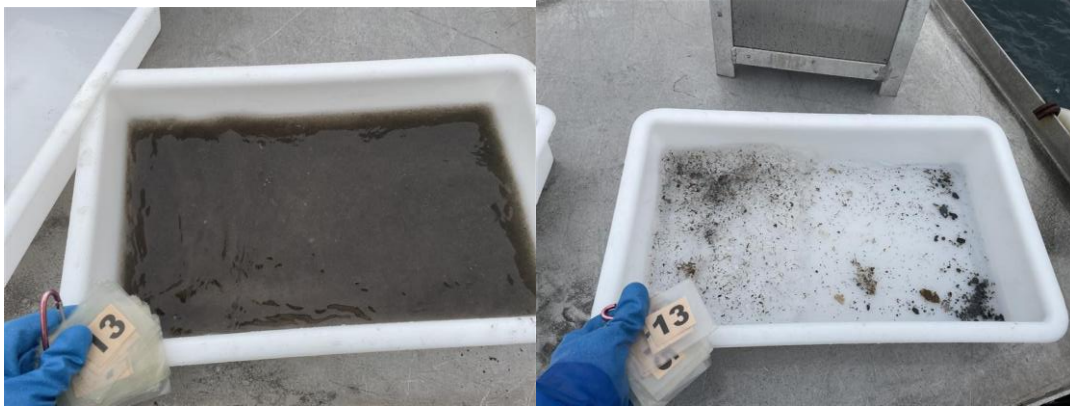
Figur 13: Bilder som viser sedimentet fra stasjon 13 før og etter siling. Sedimentet besto av silt og grus. Det ble registrert fekalier ved stasjonen. Foto: Aqua Kompetanse AS.

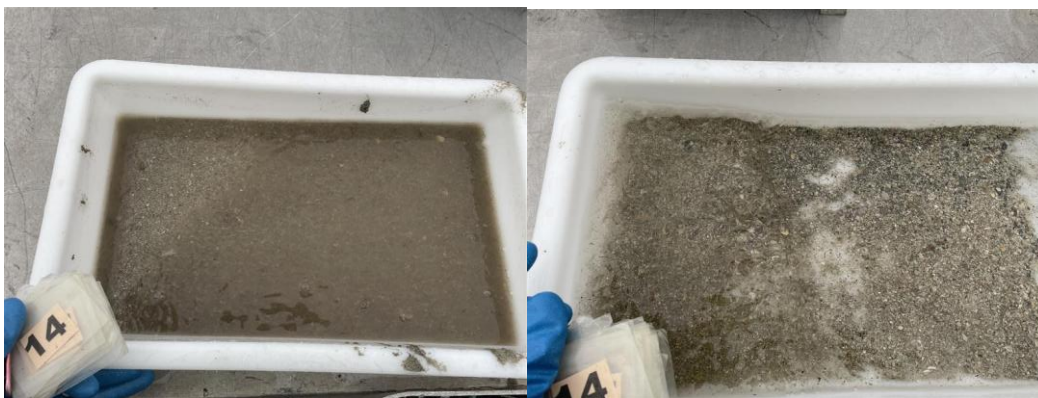
Figur 14: Bilder som viser sedimentet fra stasjon 14 før og etter siling. Sedimentet besto av skjellsand. Det ble registrert fekalier ved stasjonen. Foto: Aqua Kompetanse AS.

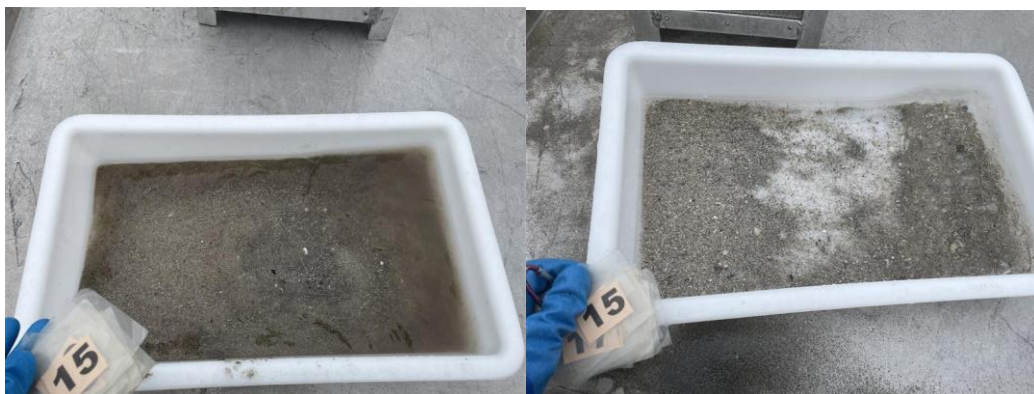
Figur 15: Bilder som viser sedimentet fra stasjon 15 før og etter siling. Sedimentet besto av skjellsand og silt. Foto: Aqua Kompetanse AS.

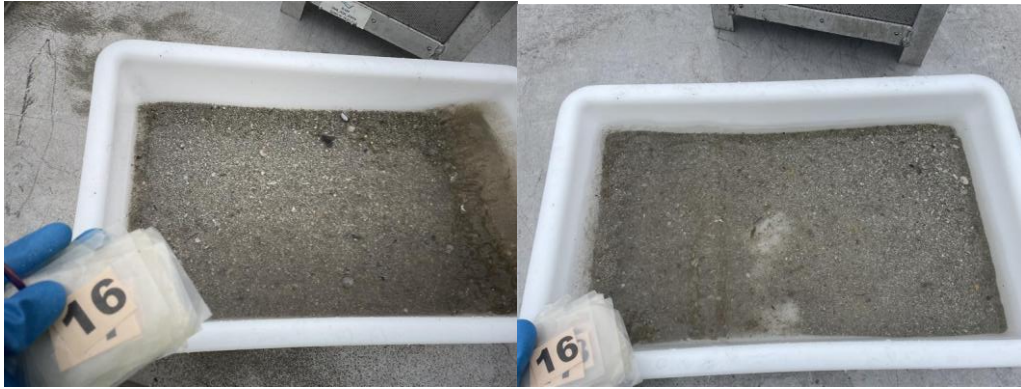
Figur 16: Bilder som viser sedimentet fra stasjon 16 før og etter siling. Sedimentet besto av skjellsand og sand. Det ble registrert fekalier ved stasjonen. Foto: Aqua Kompetanse AS.

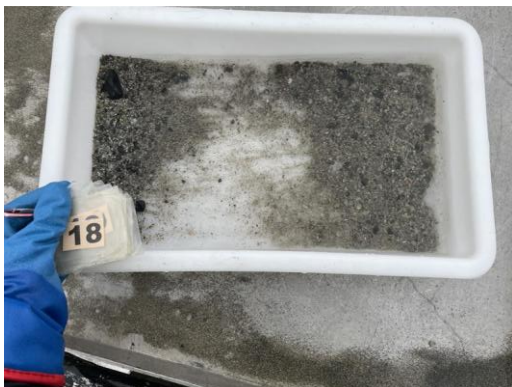
Figur 18: Bilde som viser sedimentet fra stasjon 18 før siling. Bilde etter siling ble avglemt. Sedimentet besto av skjellsand, sand og grus. Foto: Aqua Kompetanse AS.

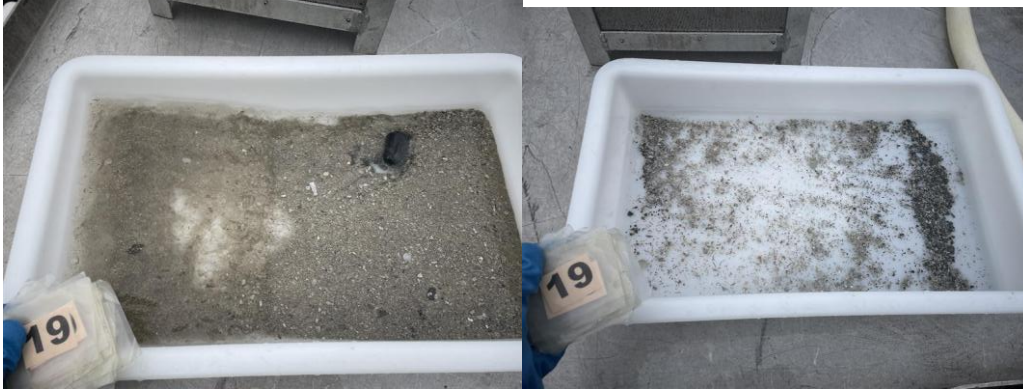
Figur 19: Bilder som viser sedimentet fra stasjon 19 før og etter siling. Sedimentet besto av skjellsand og grus. Det ble også registrert fjellbunn. Foto: Aqua Kompetanse AS.
