B-undersøkelse

Lokalitet TOSKA S (14018)

Lokalitetstilstand 1

Rapport ID 20621

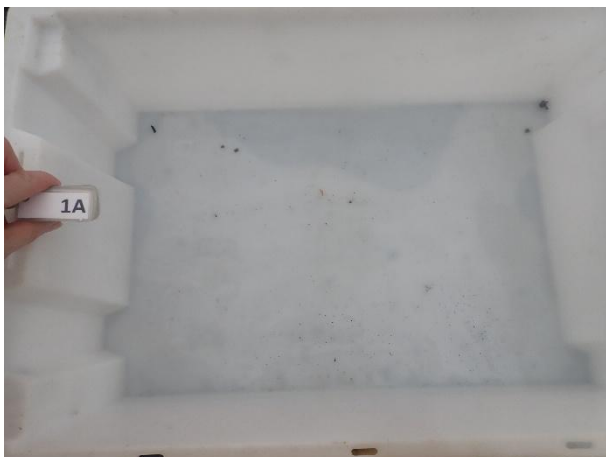
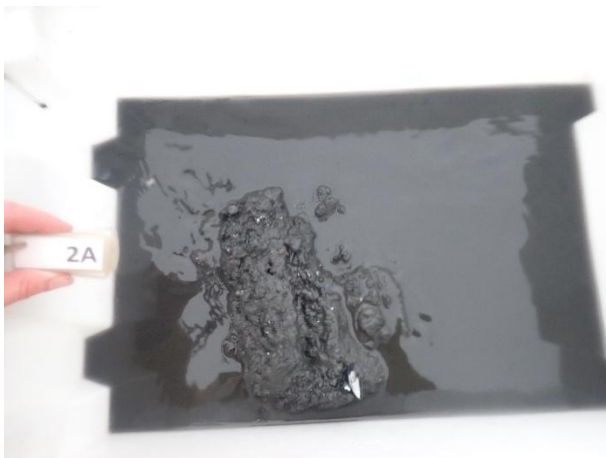
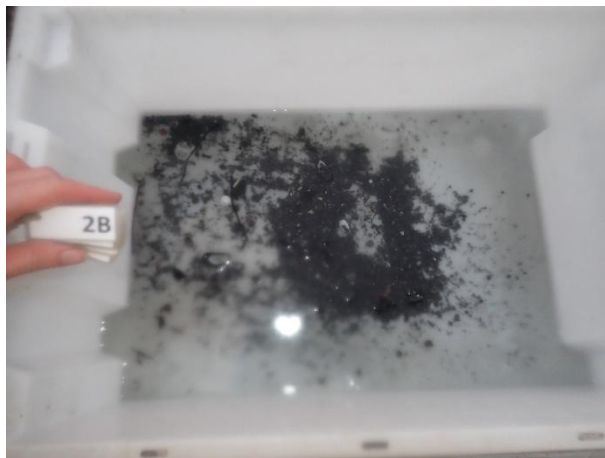
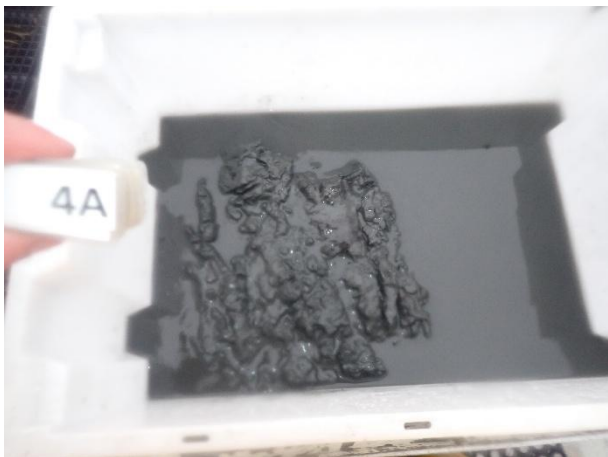
Vedlegg – Bilder fra prøvestasjoner

Bilder nedenfor viser sediment (A) og ferdig vasket prøve (B) ved stasjonene.
