**B-undersøkelse**  
**Lokalitet DÅVØYA (10757)**

**Lokalitetstilstand 1**

Rapport ID 20631

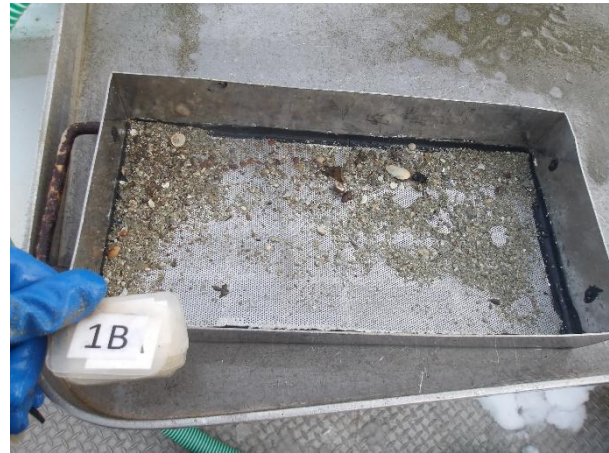
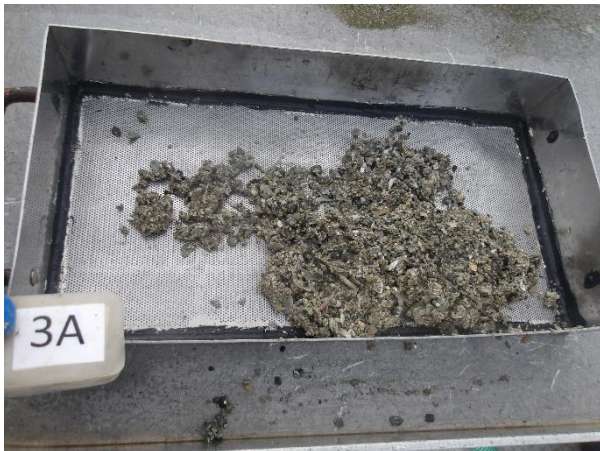
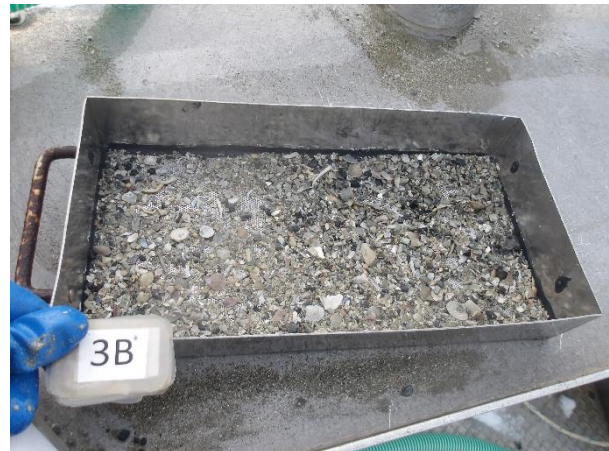
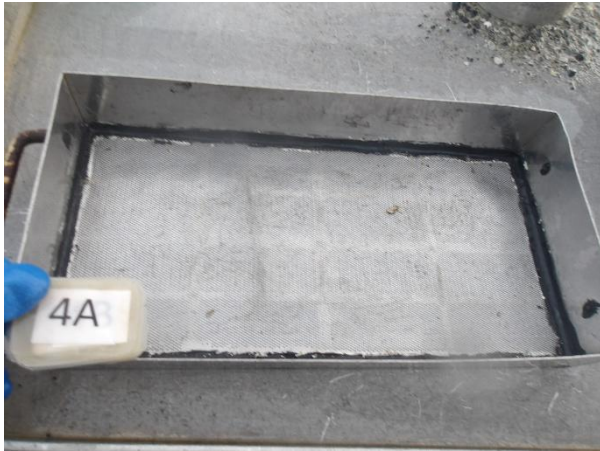
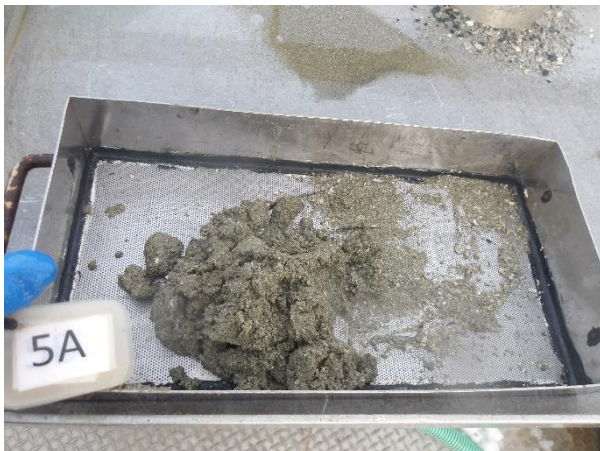
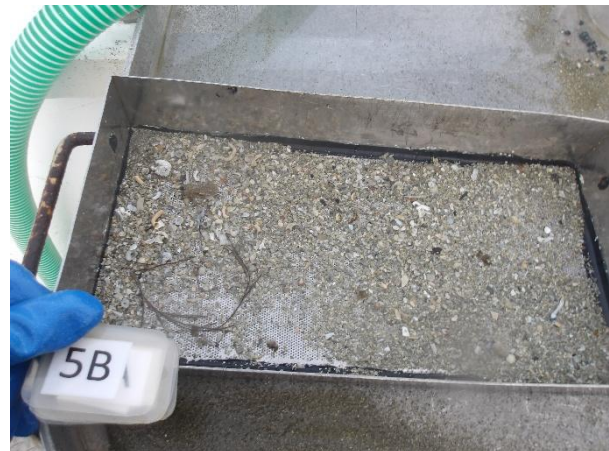
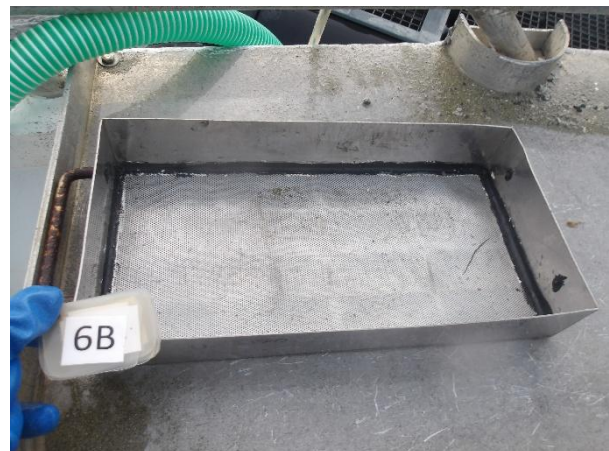
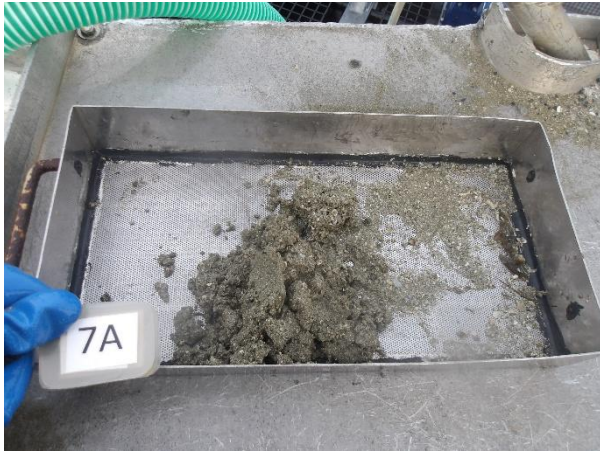
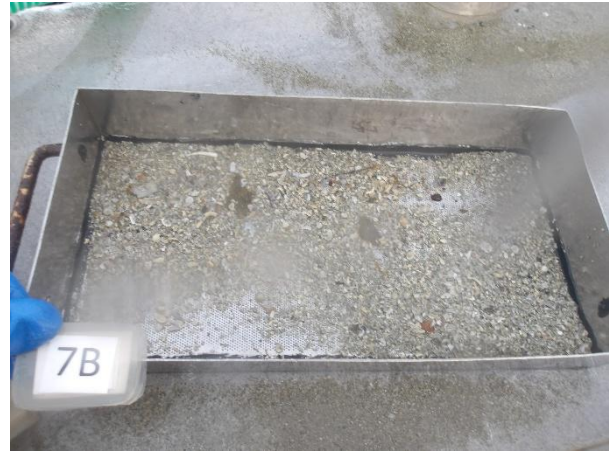
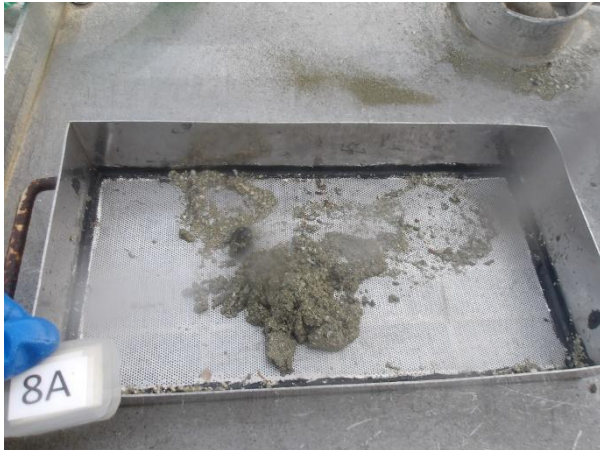
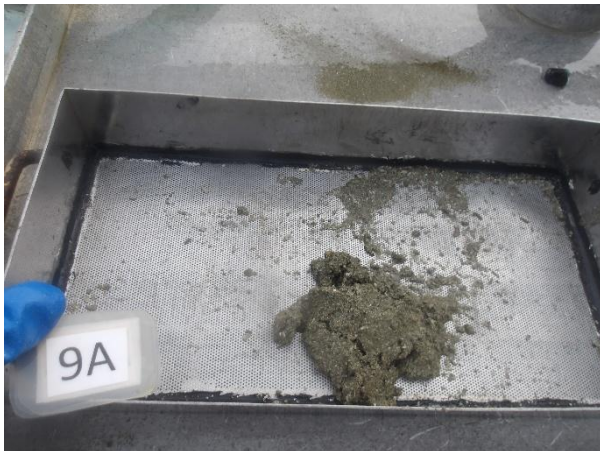
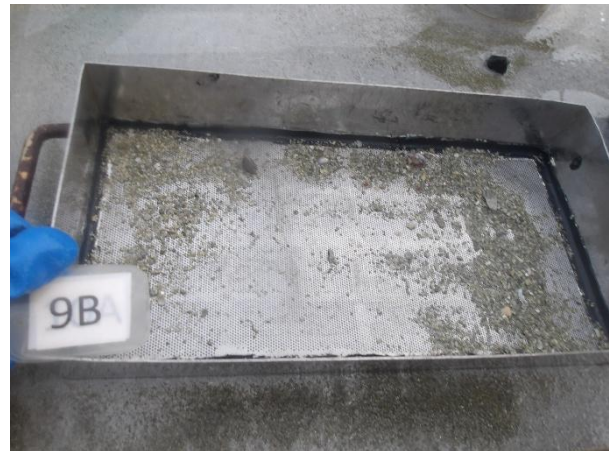
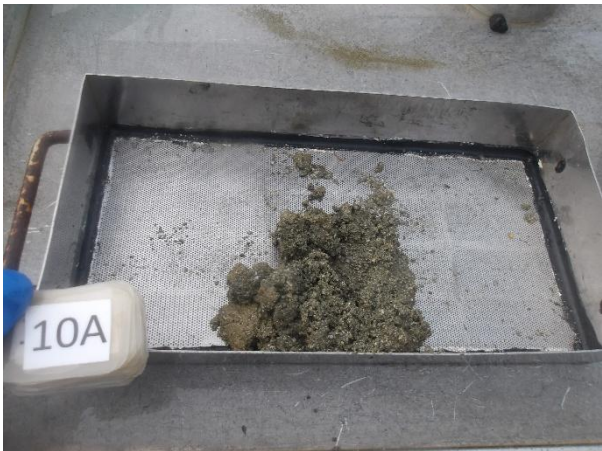
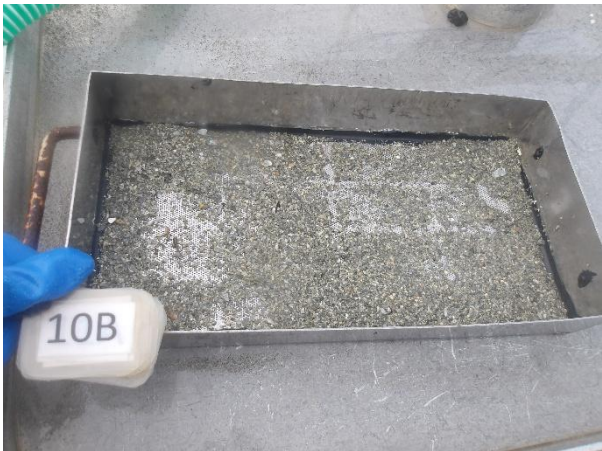
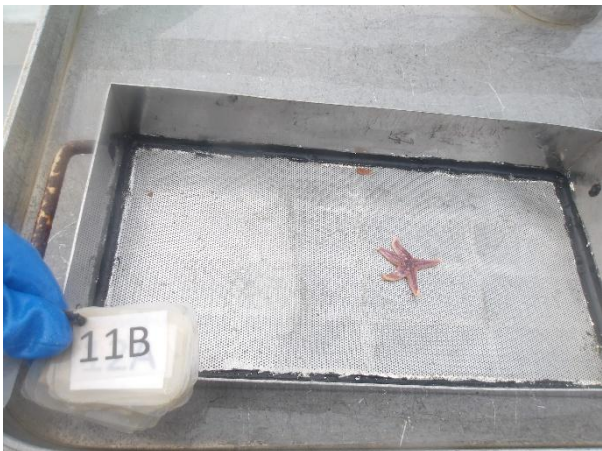
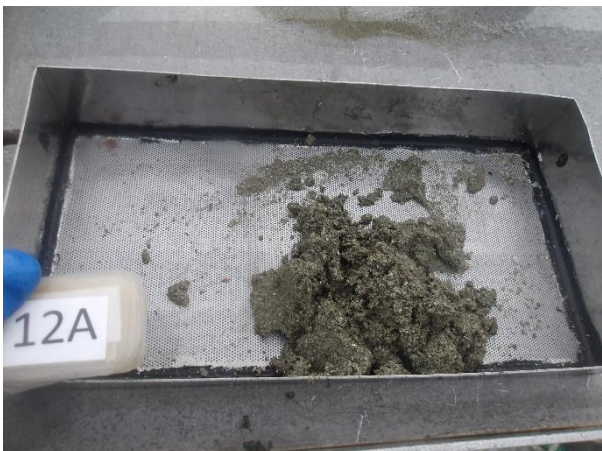
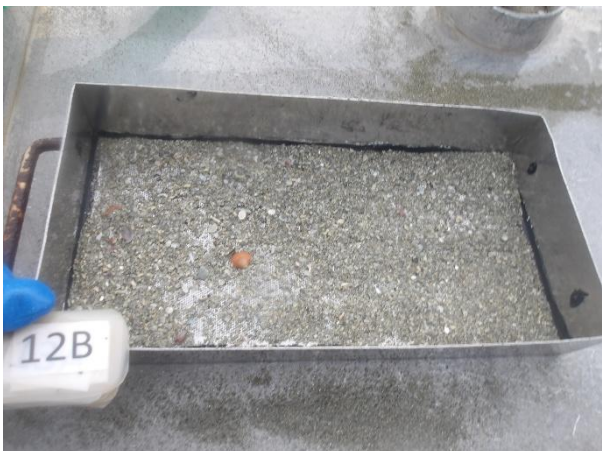
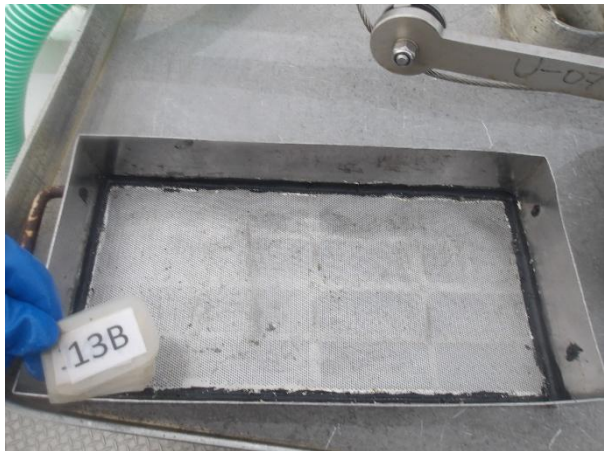
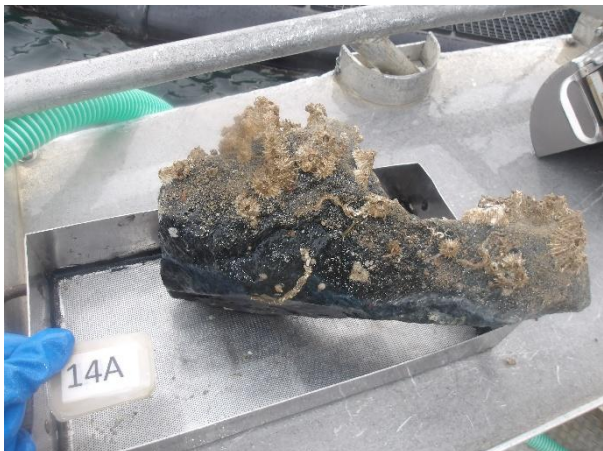
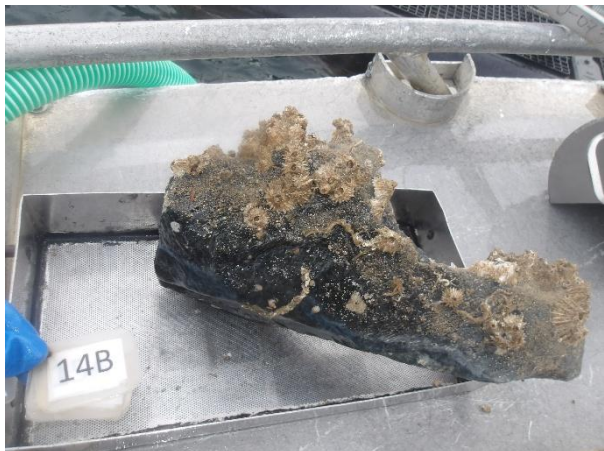
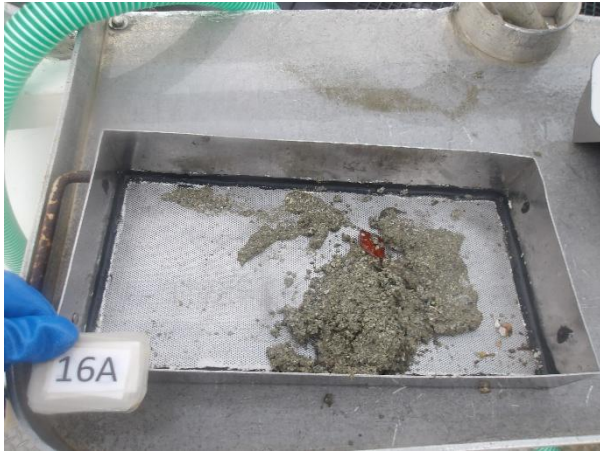
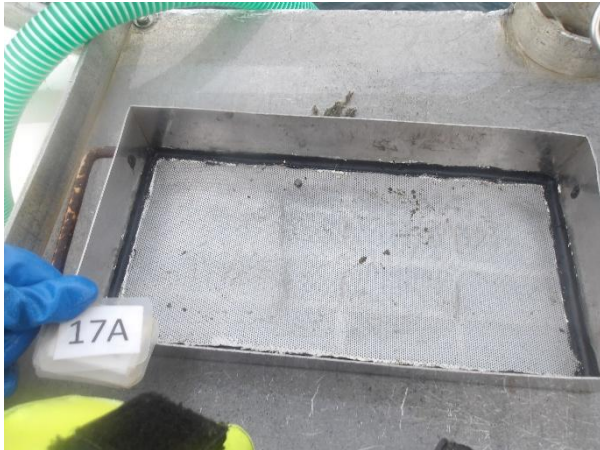
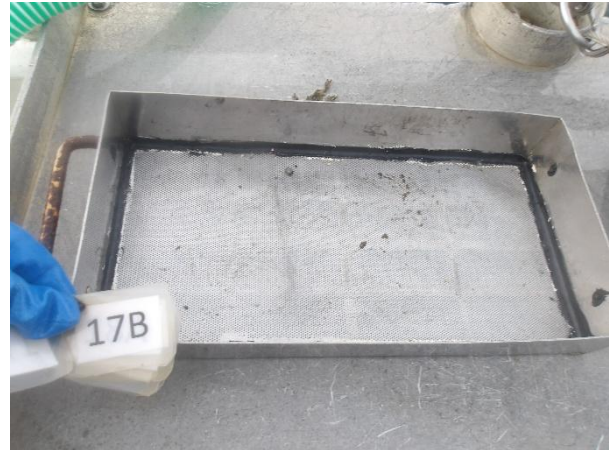
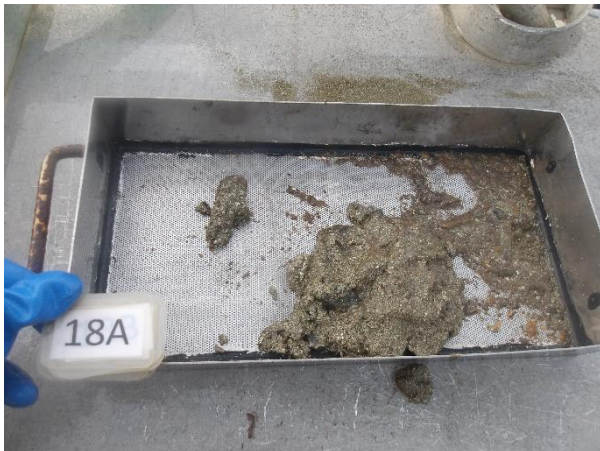
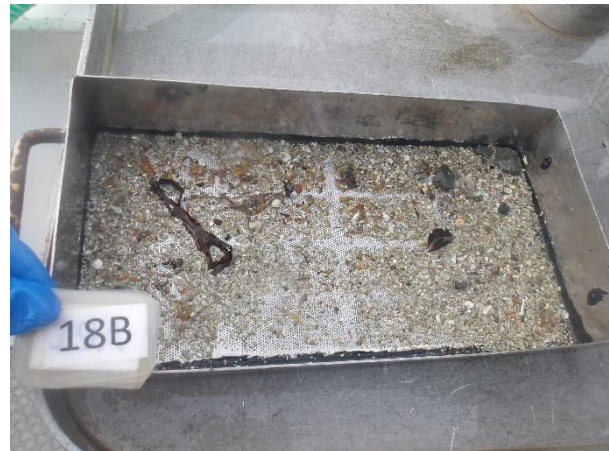
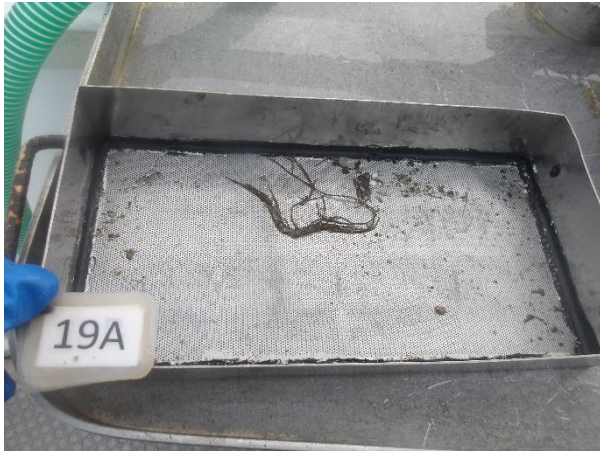
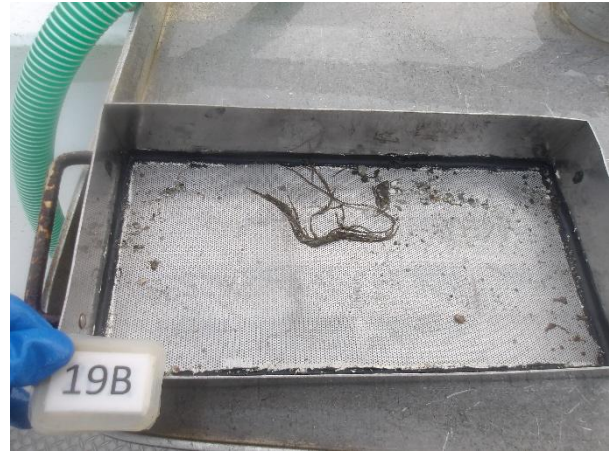
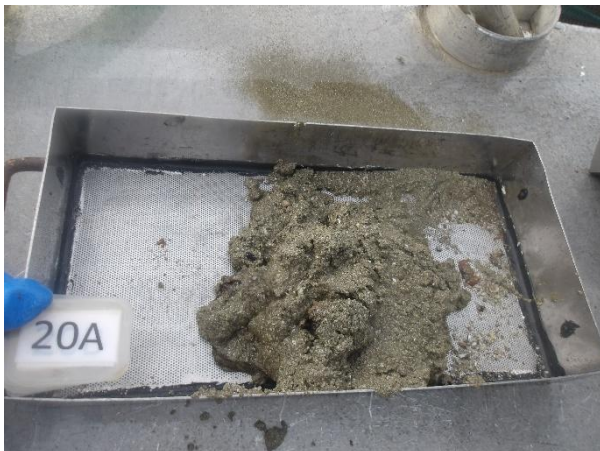
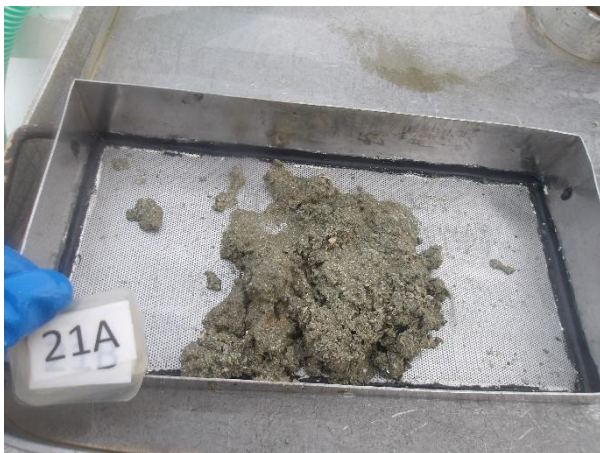
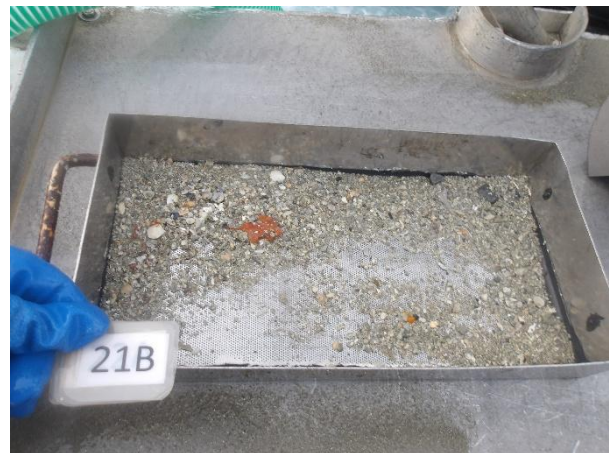
**Vedlegg – Bilder fra prøvestasjoner**

Bilder nedenfor viser sediment (A) og ferdig vasket prøve (B) ved stasjonene.
