# **B-undersøkelse**

## **Lokalitet HALLARØY V (13886)**

**Lokalitetstilstand 1**

Rapport ID 20644

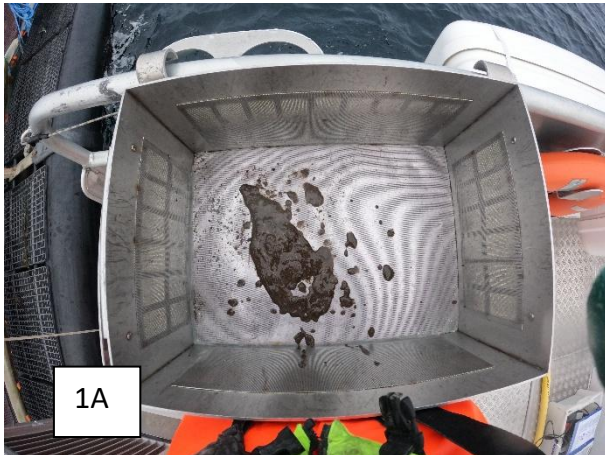
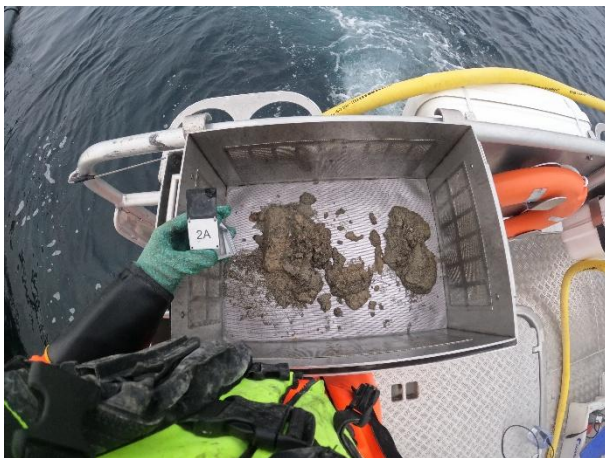
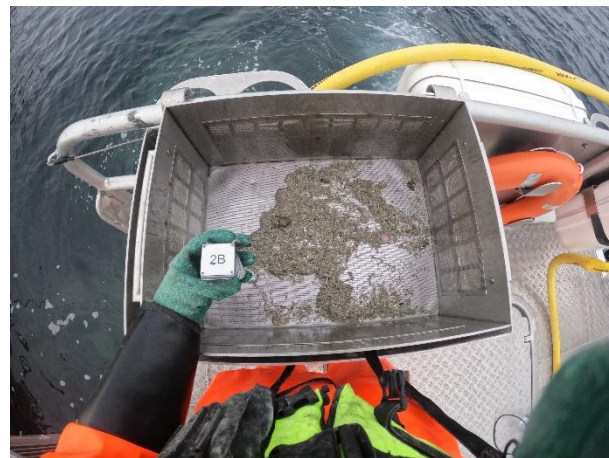
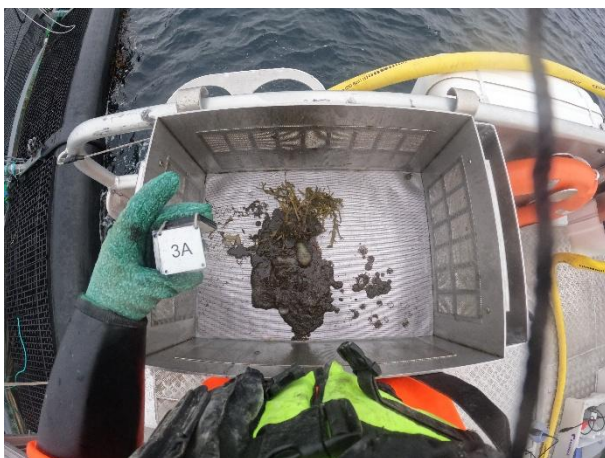
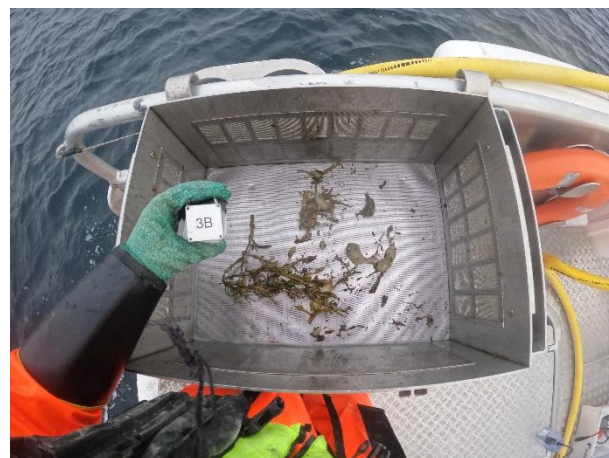
### Vedlegg – Bilder fra prøvestasjoner

Bilder nedenfor viser sediment (A) og ferdig vasket prøve (B) ved stasjonene.
