B-undersøkelse

Lokalitet ENDRESET (12879)

Rapport ID 20650

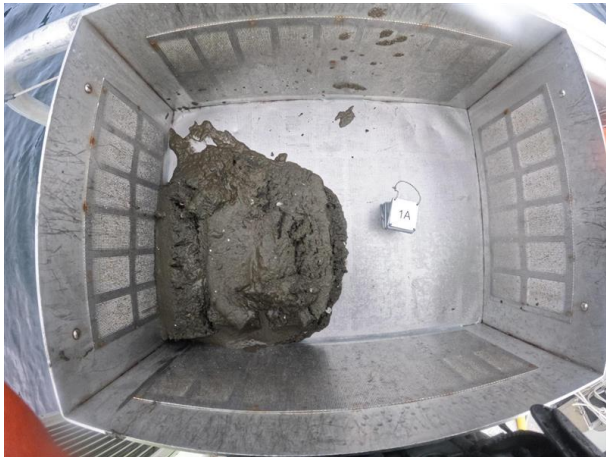
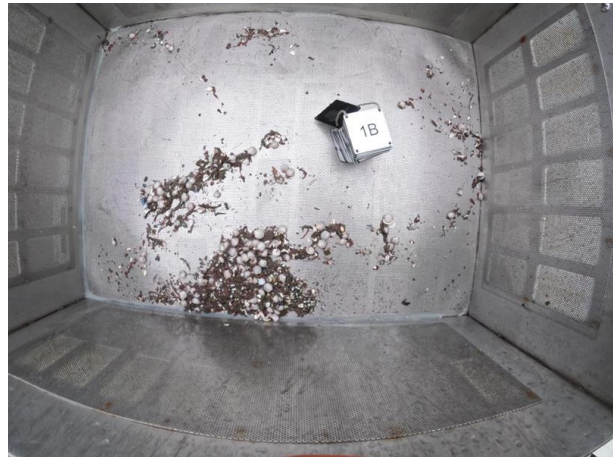
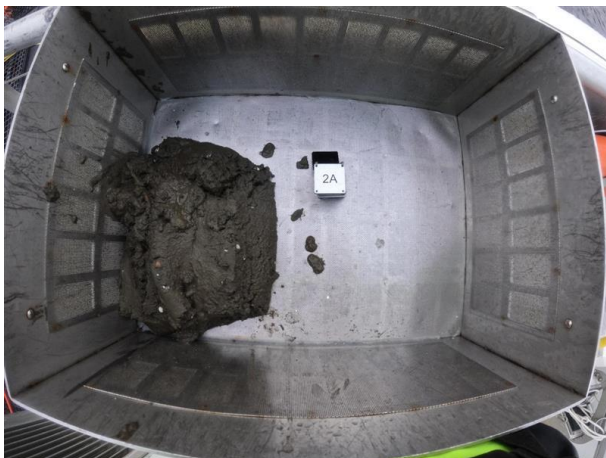
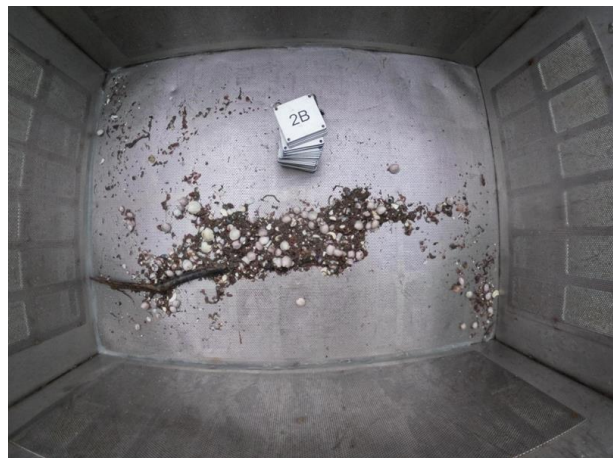
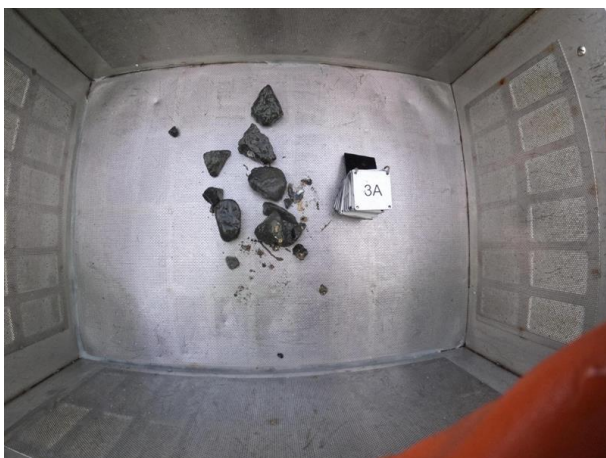
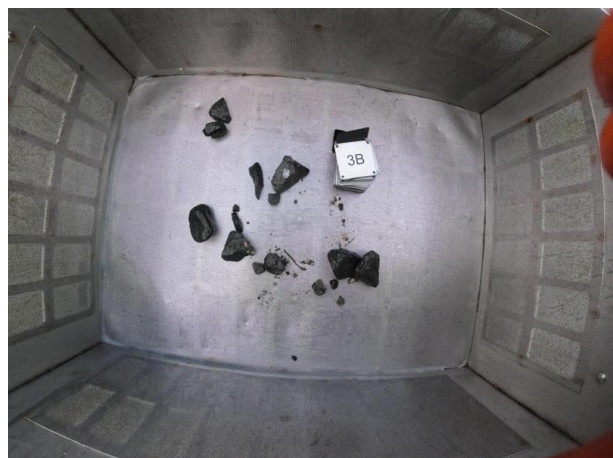
Vedlegg – Bilder fra prøvestasjoner

Bilder nedenfor viser sediment (A) og ferdig vasket prøve (B) ved stasjonene.
