# **B-undersøkelse**

## **Lokalitet GRYLLEFJORD (38257)**

**Lokalitetstilstand 1**

Rapport ID 20652

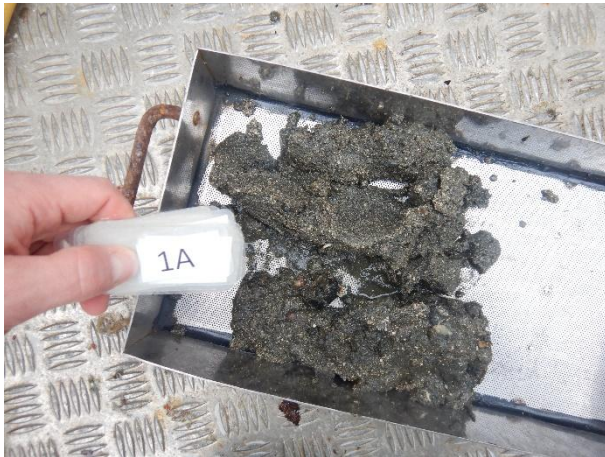
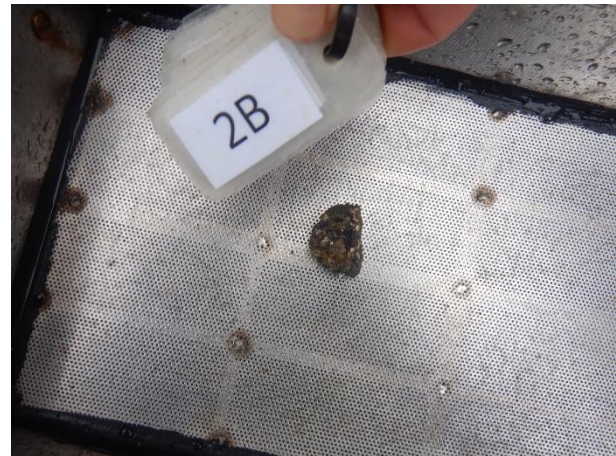
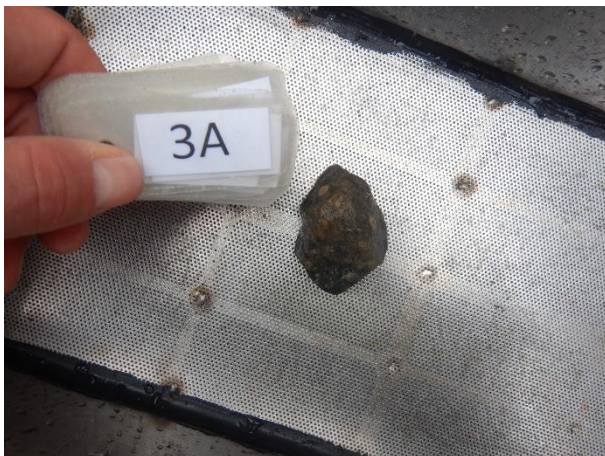
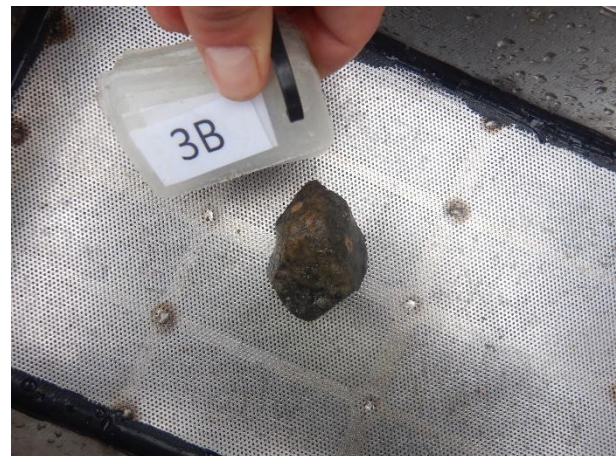
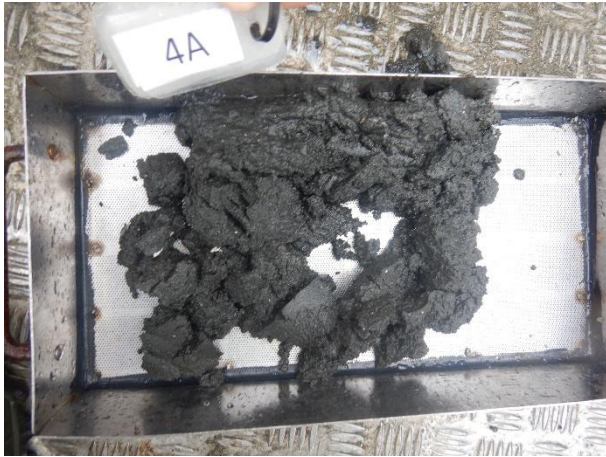
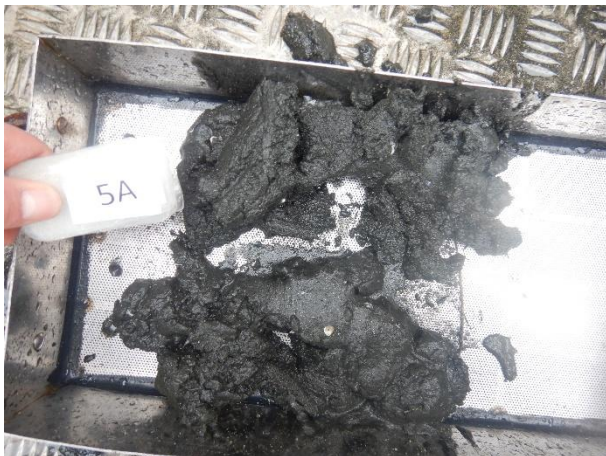
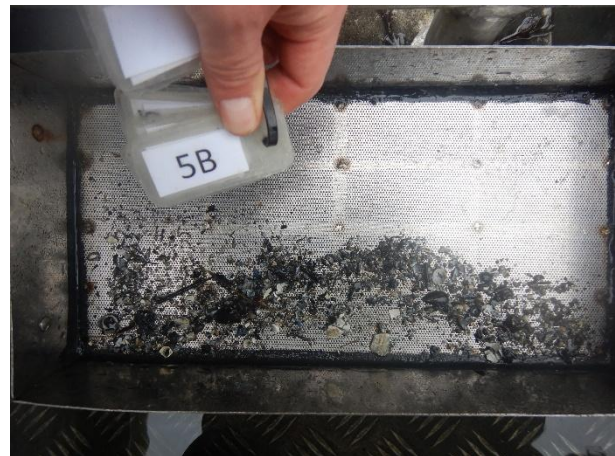
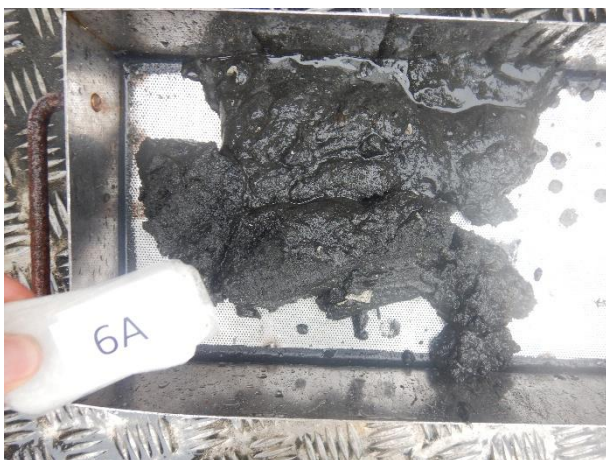
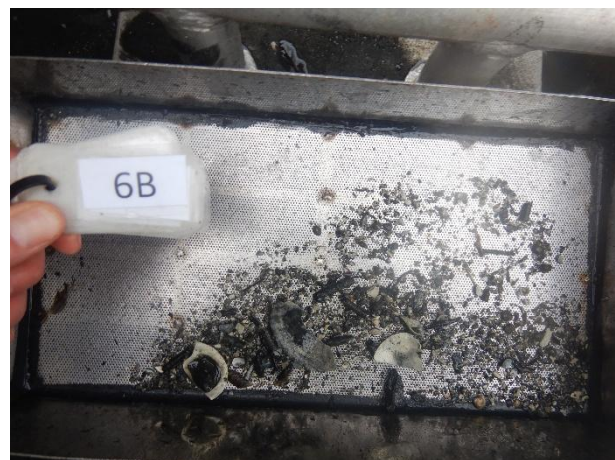
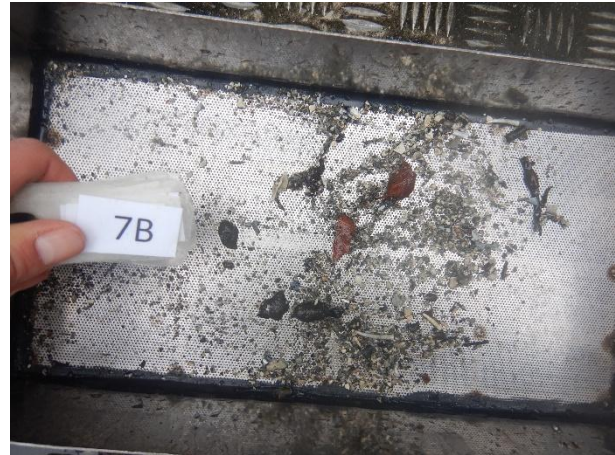
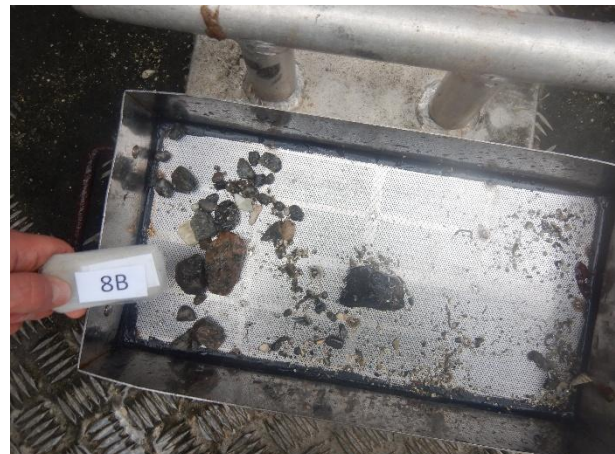
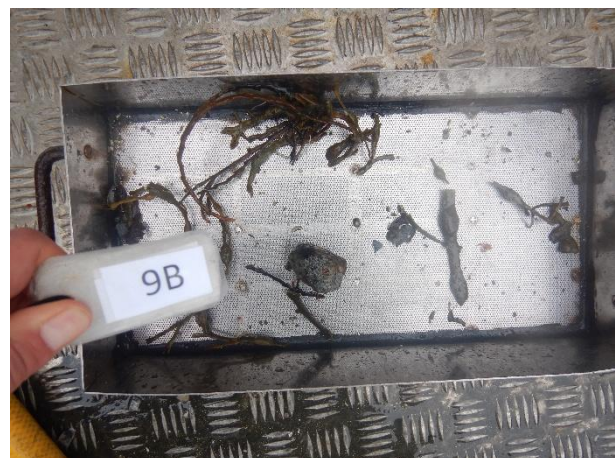
**Vedlegg – Bilder fra prøvestasjoner**

Bilder nedenfor viser sediment (A) og ferdig vasket prøve (B) ved stasjonene.

1B: Mangler.
