B-undersøkelse

Lokalitet HILDERKLEIVA (31177)

Lokalitetstilstand 3

Rapport ID 20665

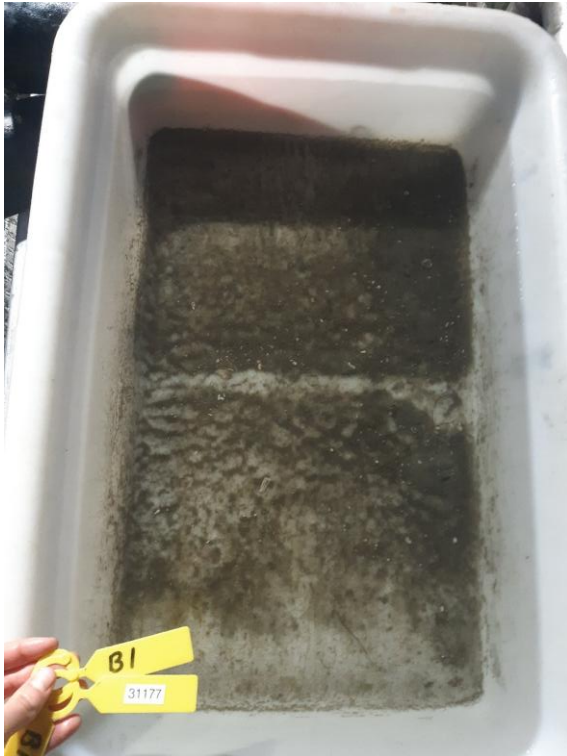
Stasjon 1

Prøvepunkt	Kommentar
1	gr.1 - skrap, gr.2 - steiner. Detritus, terrestrisk materiale.
2	Stein med beggiatoa.
3	Skrap.
4	Detritus og tang. Ikke målt pH/Eh grunnet slam. Sensorisk vurdert til poengttall 5.
5	Mye detritus, Ikke målt pH/Eh pga slam. Sensorisk vurdert til poengttall 5.
6	pH/Eh ikke målt pga. slam. Sensorisk vurdert til poengttall 5.
7	Mye detritus. For lite sediment til å måle pH/Eh. Tare. Litt beggiatoa på stein.
8	Detritus. Tang. Gamle skjell. Ikke målt pH/Eh pga. mye slam. Sensorisk vurdert til poengttall 5.
9	Detritus. For mye slam til å måle pH/Eh. Sensorisk vurdert til poengttall 5.

Lite sediment, ikke silt.

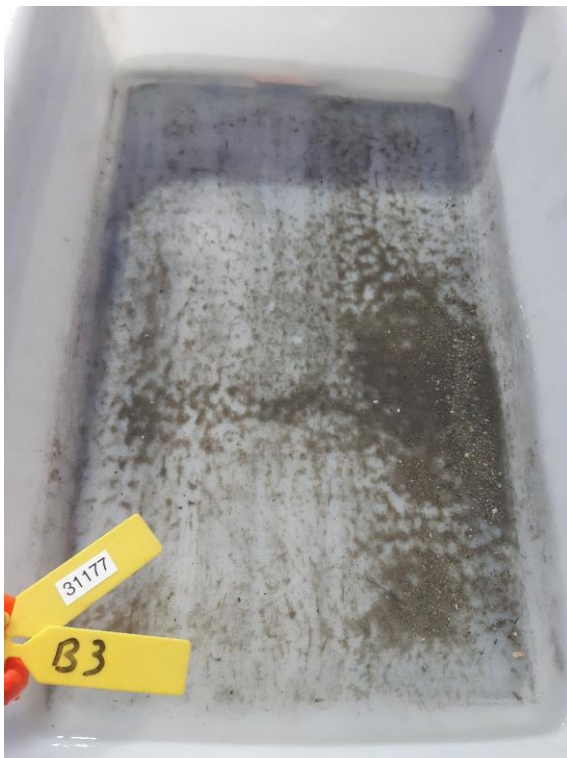
Stasjon 3

Lite sediment, ikke silt.

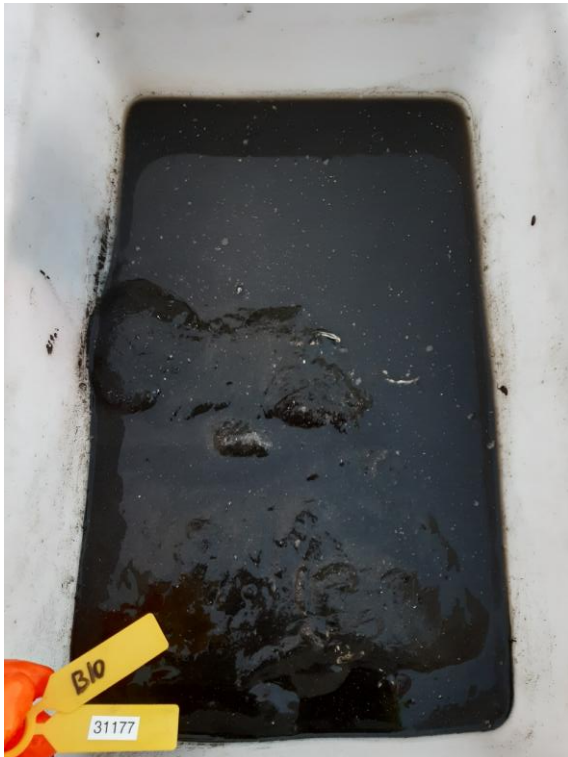
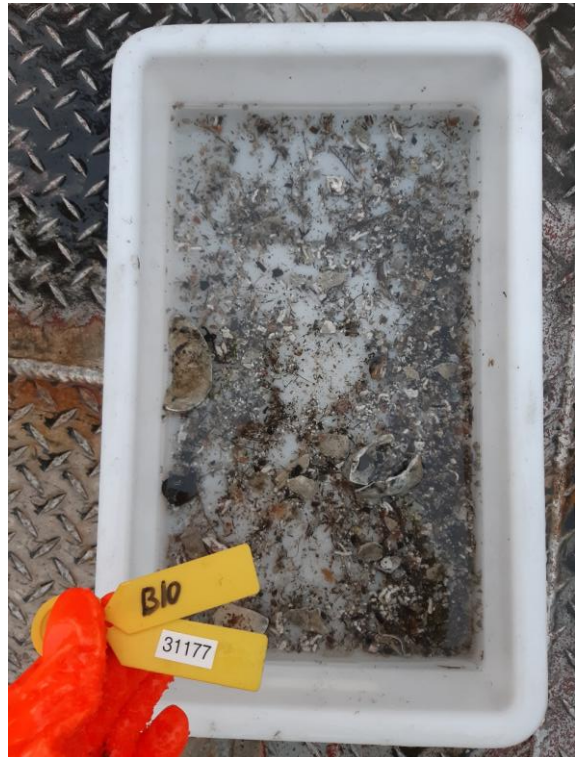
Stasjon 10

Prøvepunkt	Kommentar
10	Slamklumper.

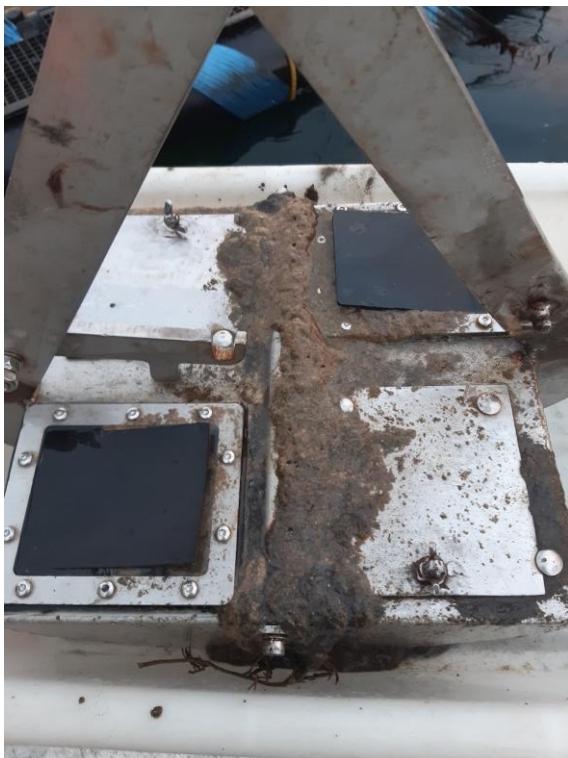
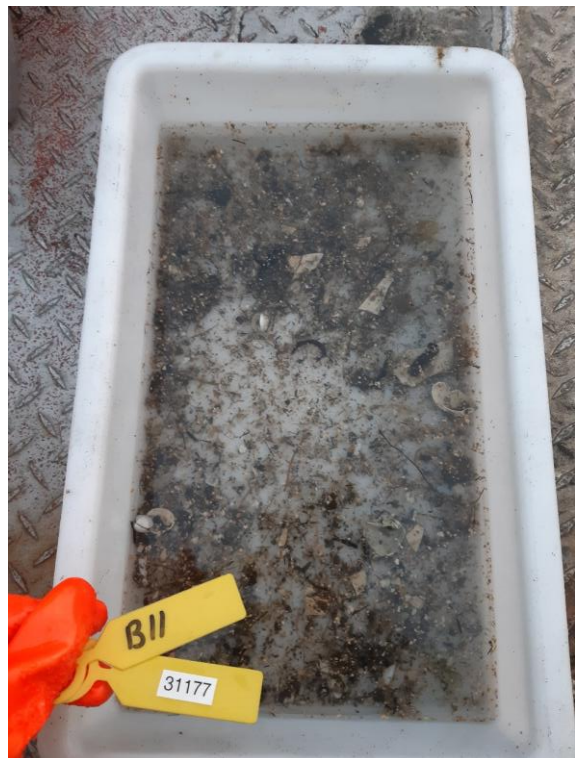
Stasjon 11

Prøvepunkt	Kommentar
11	Bobler ut fra grabb. Detritus. Terrestisk materiale. Ikke målt pH/Eh pga. mye slam. Sensorisk vurdert til poengttall 5.
12	Tang.
13	Gassbobler i slamlag etter åpning av grabb. Detritus.
14	Begynnende slam. Detritus. Rester etter anleggsgrens. Arter: Rørbyggende børstemark

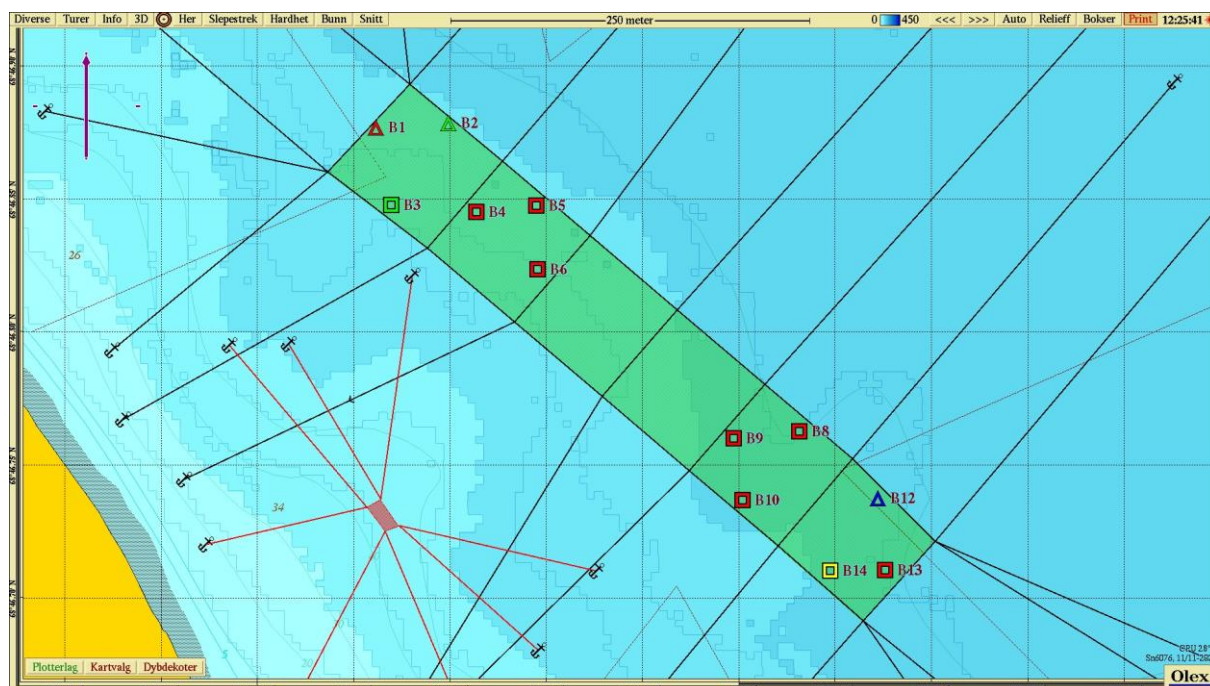
Stasjonsopplysninger	<p>Lokalitetens MTB er 3600 tonn som gir 14 stasjoner. Stasjonene skal i størst mulig grad legges slik at de samsvarer med tidligere prøvetakinger. Med varierende aktivitet på lokaliteten, for eksempel antall merder i produksjon, posisjon av forslanger, pågående arbeidsoperasjoner og strømforhold, kan dette være utfordrende å utføre. I tillegg er det mange mulige feilkilder for posisjoneringen, for eksempel posisjoneringsavvik med GPS, ulik praksis for merking av stasjoner og avdrift av grabb pga. strøm.</p> <p>Plassering av stasjonene var konsentrert rundt de merdene som er eller har vært i produksjon. Under forrige produksjonssyklus var alle burene i bruk, foruten de to midterste burene.</p> <p>Forrige B-undersøkelse ble utført 16.09.25 før utsett (Sea Eco AS, 2025), mens nåværende undersøkelse ble utført like etter utsett. Sammenlignet med undersøkelsen i september, så har enkelte stasjoners tilstand blitt noe bedre. I september var det kun 1 hardbunnstasjon som fikk tilstand 1 sammenlignet med 4 stasjoner (hvorav 3 hardbunn) i denne undersøkelsen. Det har i begge undersøkelsene vært en høy andel av stasjoner med tilstand 4 hvor det på flere av stasjonene ble observert boblende slam. Av de 8 stasjonene med tilstand 4 i september, har to av disse forbedret seg til tilstand 1 og 2 (hhv. B1 og B10).</p>

Figur 7. Stasjoner med tilstandsangivelse (fargekodet) for forrige B-undersøkelse utført i 16.09.2025 (Sea Eco AS, 2025). Trekantsymbol indikerer hardbunnstasjoner. Kart laget i Olex (2025) med kartdatum WGS84.
