B-undersøkelse

Lokalitet SKIFTESNESET N (12048)

Lokalitetstilstand 3

Rapport ID 20666

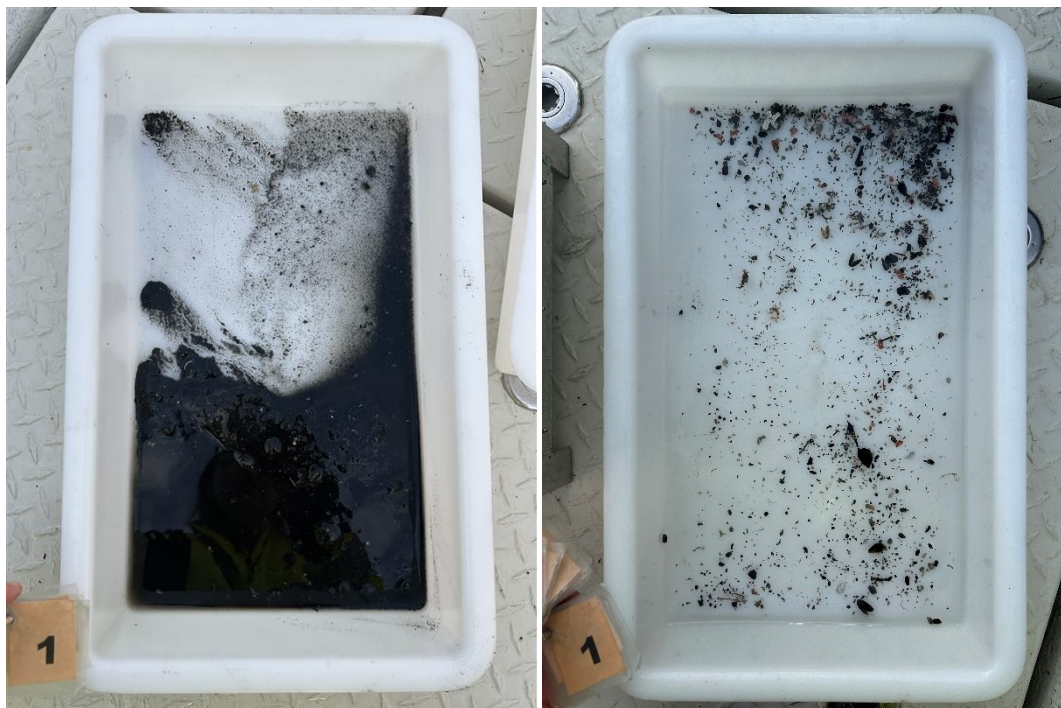
Figur 1: Bilder som viser sedimentet fra stasjon 1 før og etter siling. Sedimentet besto av silt. Foto: Aqua Kompetanse AS.

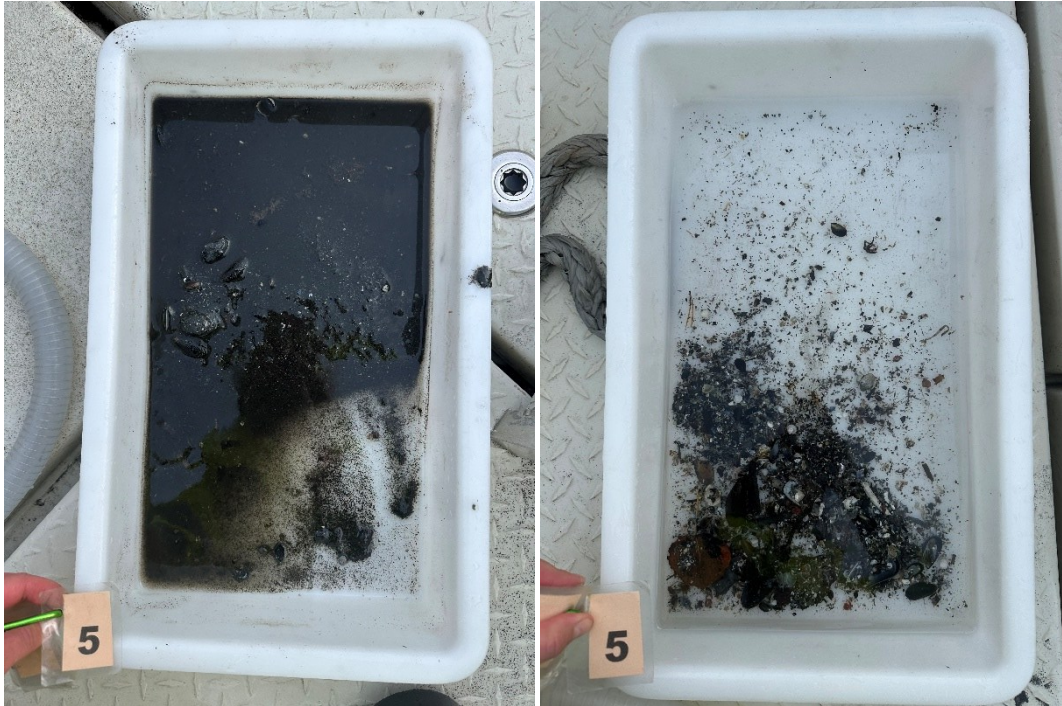
Figur 5: Bilder som viser sedimentet fra stasjon 5 før og etter siling. Sedimentet besto av silt, sand og grus. Det ble registrert rester av fôr og fekalier ved stasjonen. Foto: Aqua Kompetanse AS.

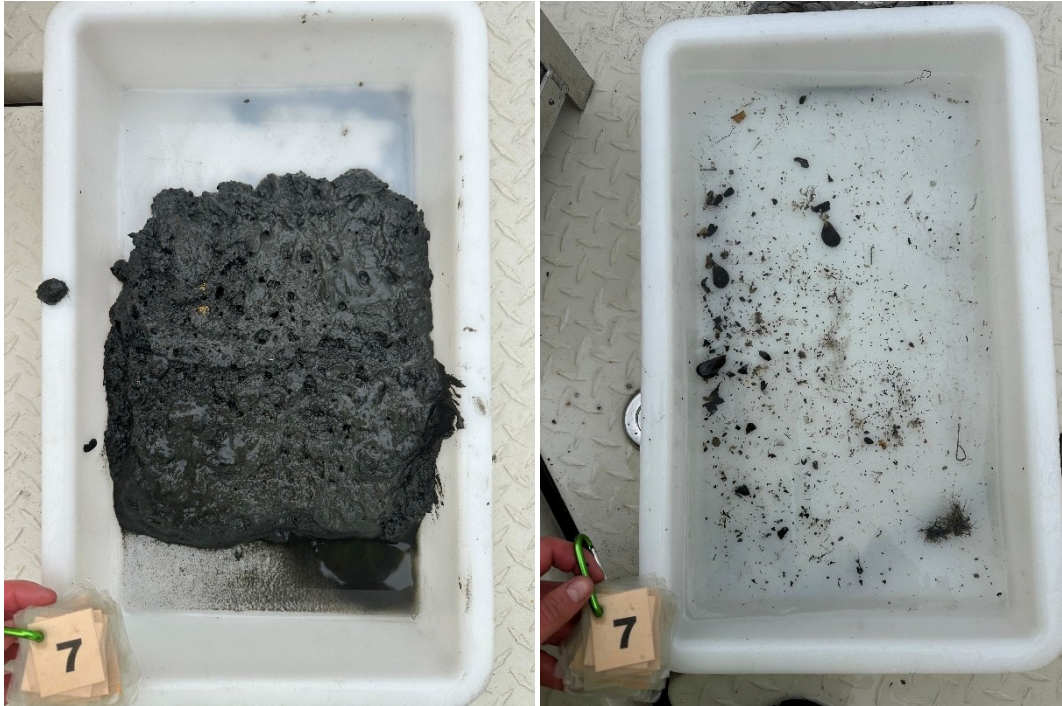
Figur 7: Bilder som viser sedimentet fra stasjon 7 før og etter siling. Sedimentet besto av silt og leire. Det ble registrert rester av fôr og fekalier ved stasjonen. Foto: Aqua Kompetanse AS.

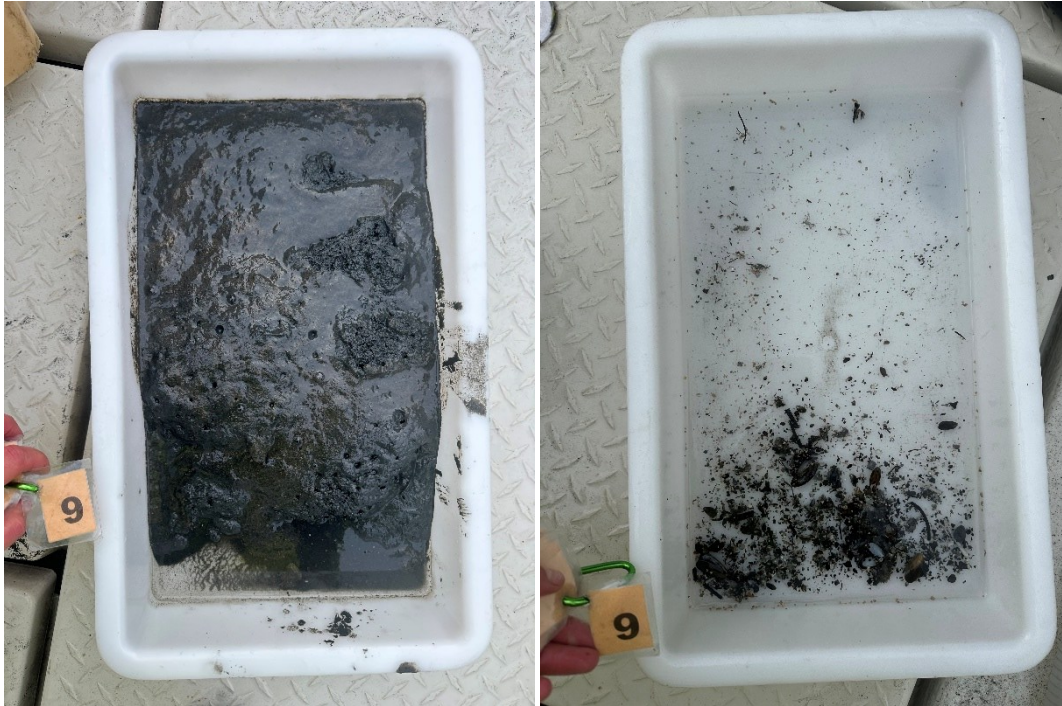
Figur 9: Bilder som viser sedimentet fra stasjon 9 før og etter siling. Sedimentet besto av silt og grus. Det ble registrert rester av fôr og fekalier ved stasjonen. Foto: Aqua Kompetanse AS.
