B-undersøkelse
Lokalitet LANGØYA (45081)

Lokalitetstilstand 2

Rapport ID 20667

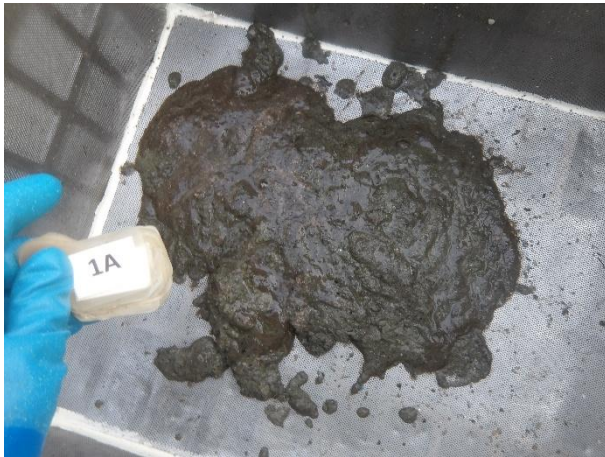
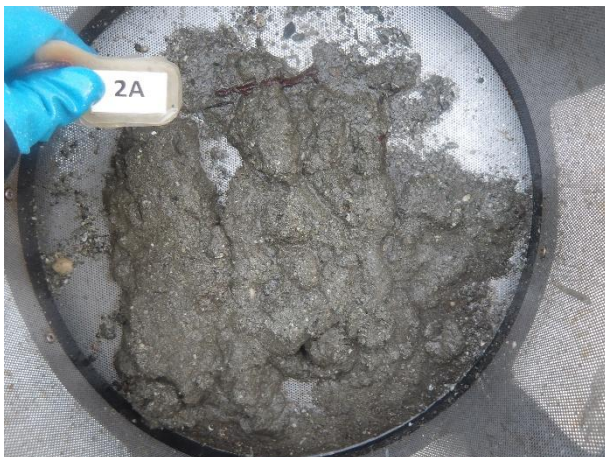
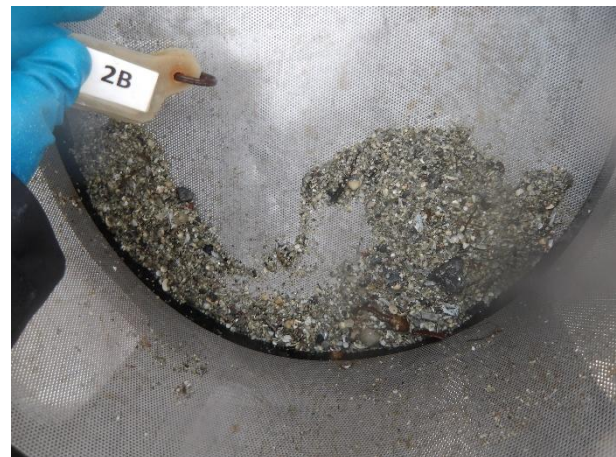
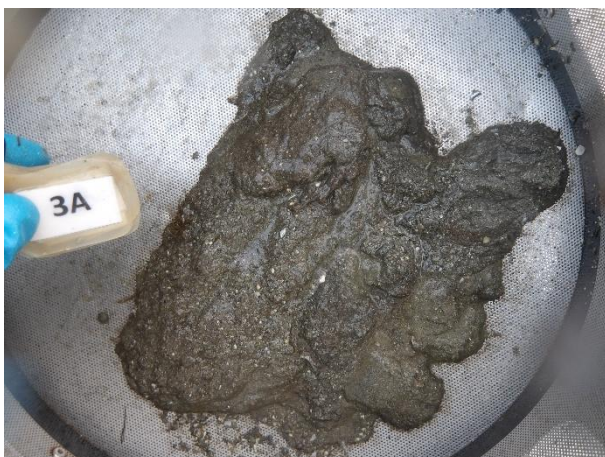
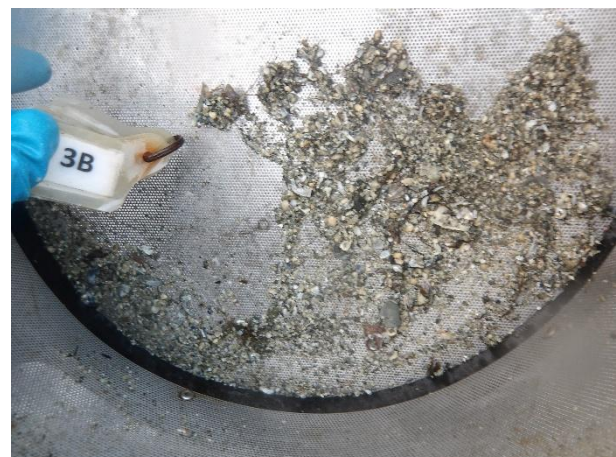
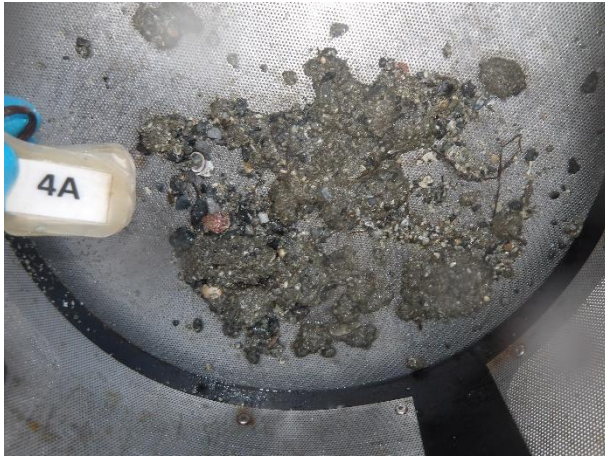
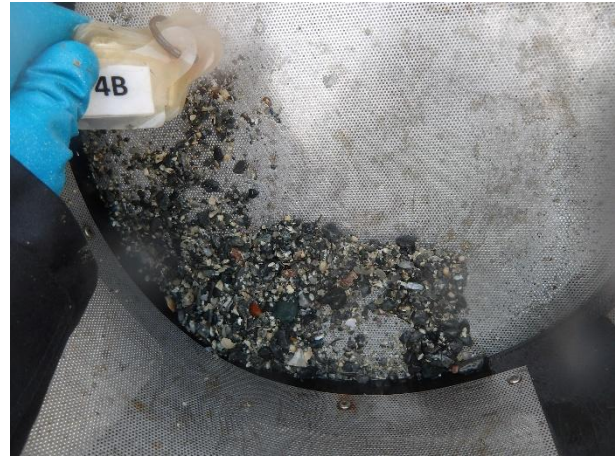
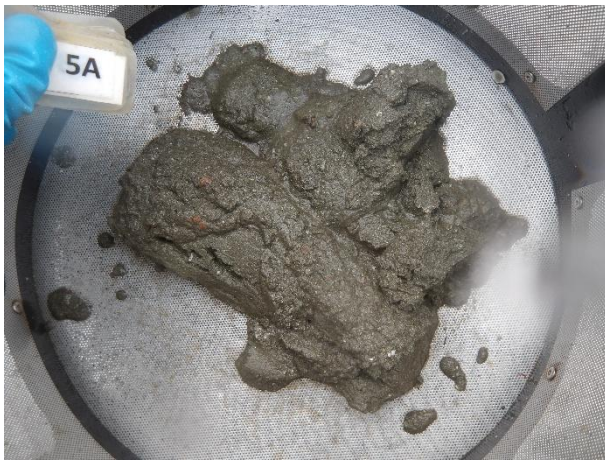
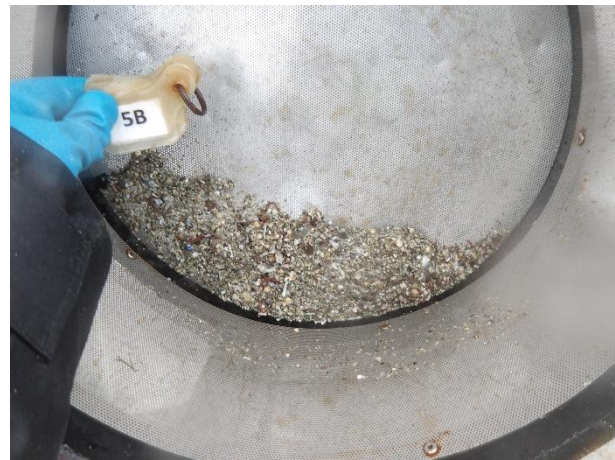
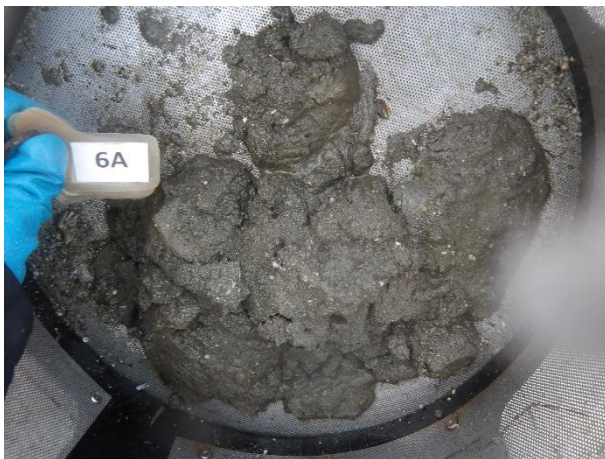
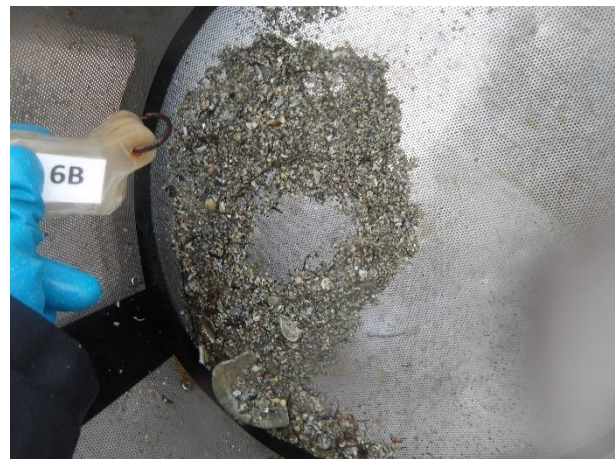
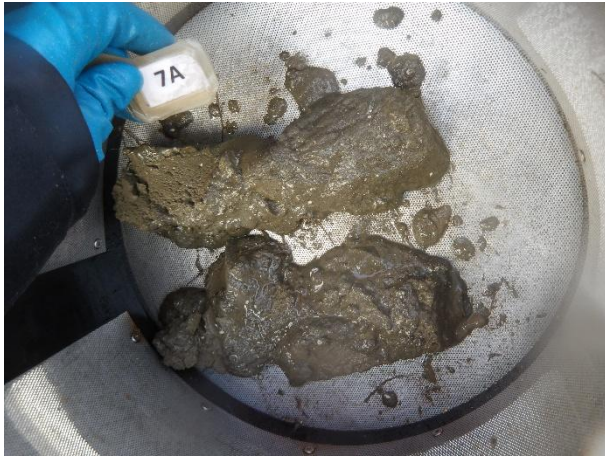
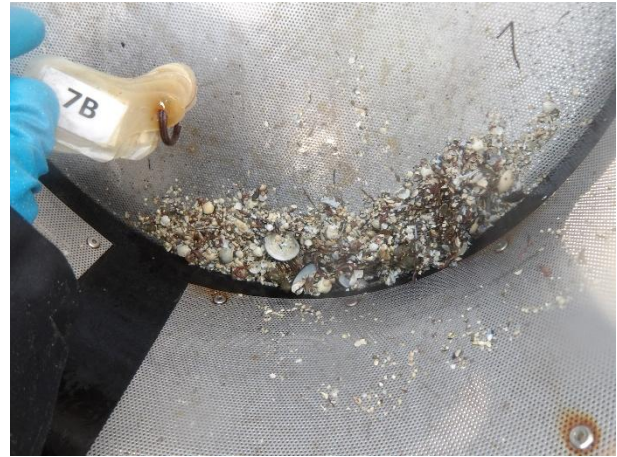
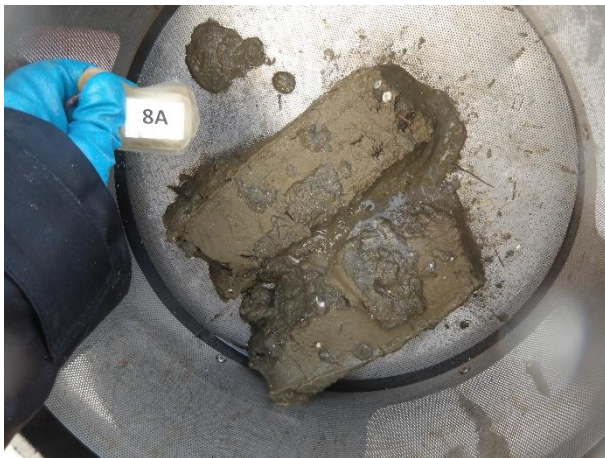
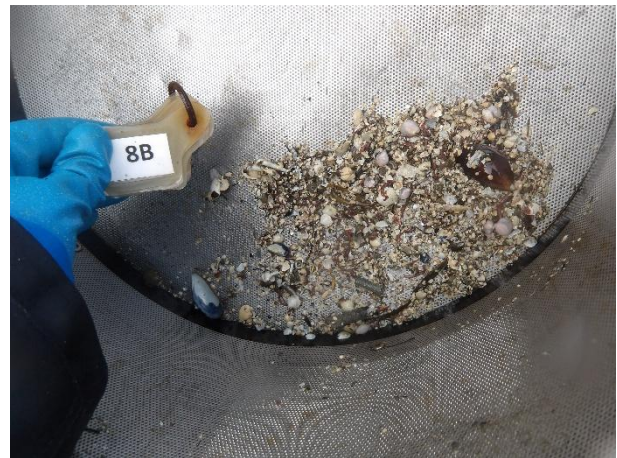
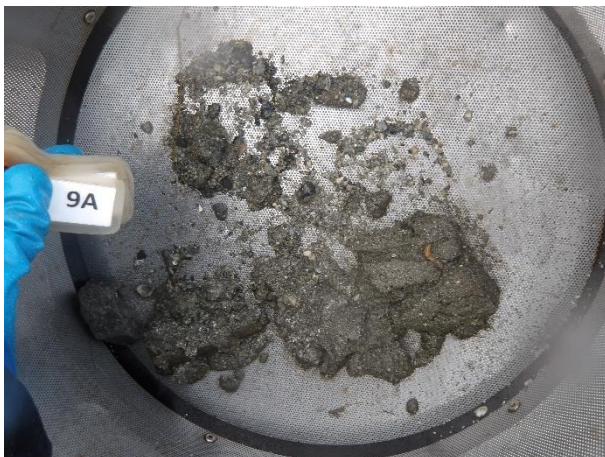
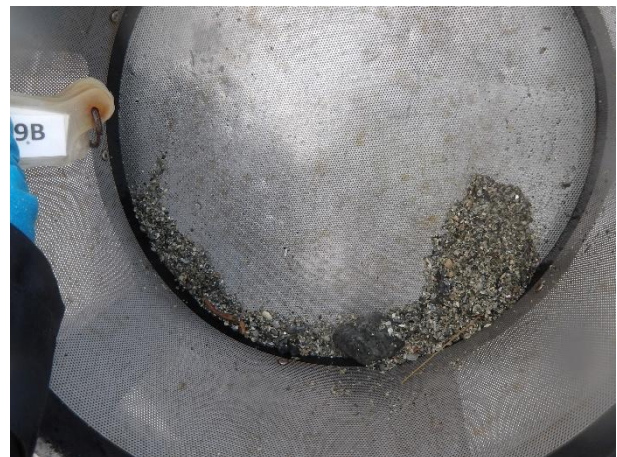
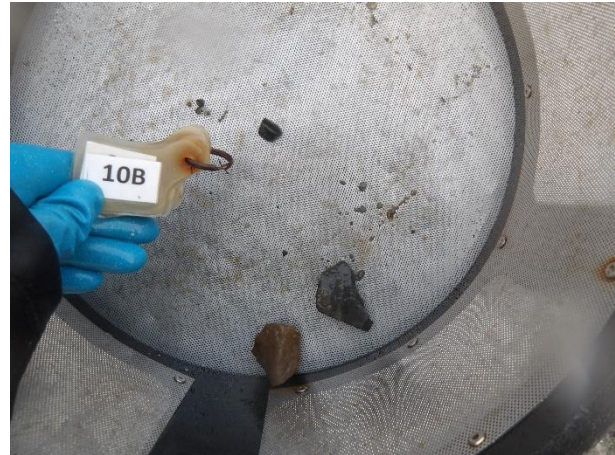
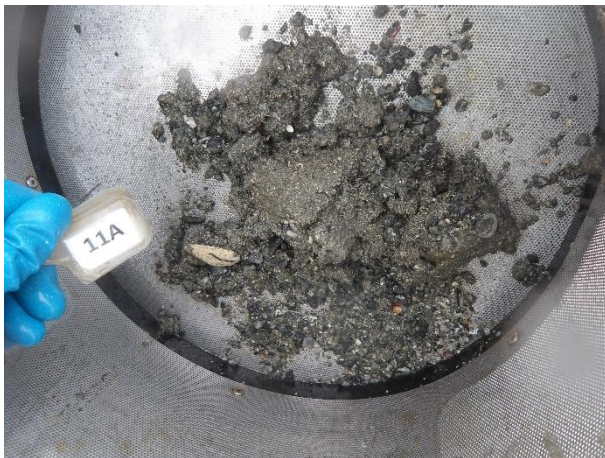
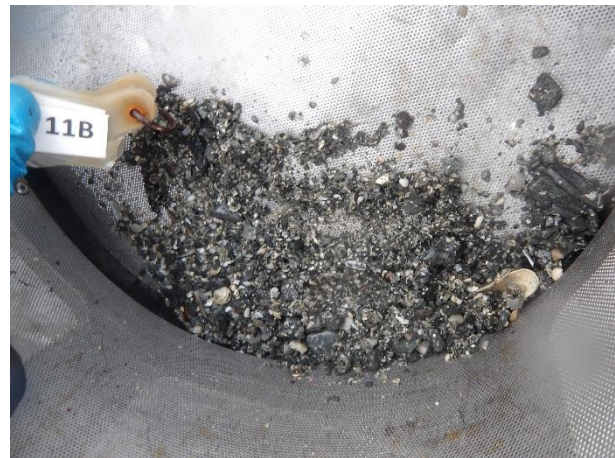
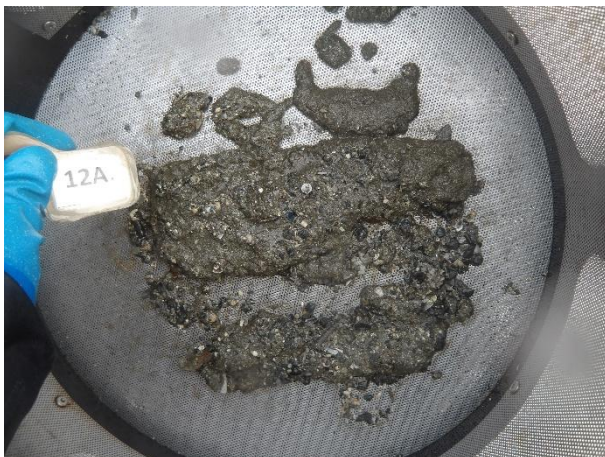
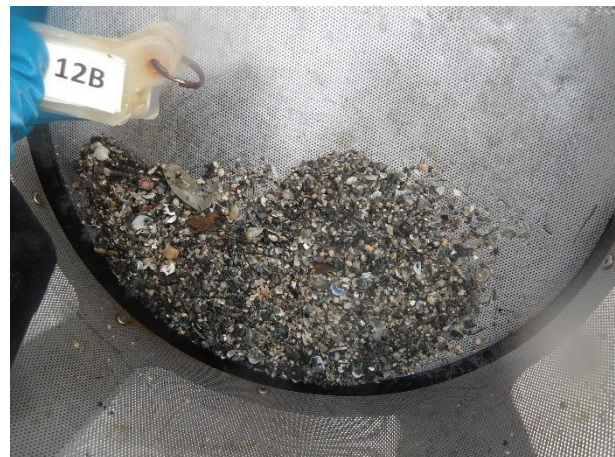
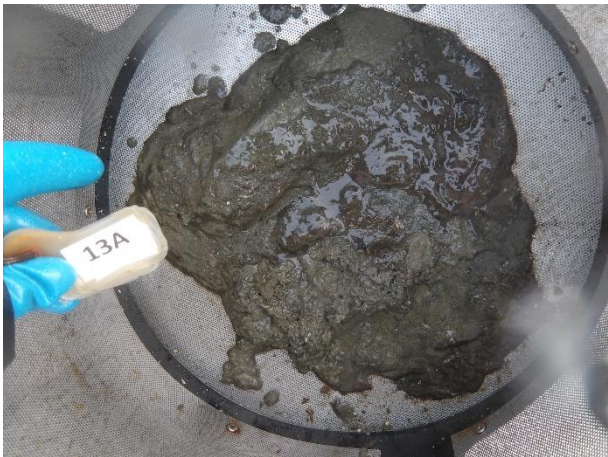
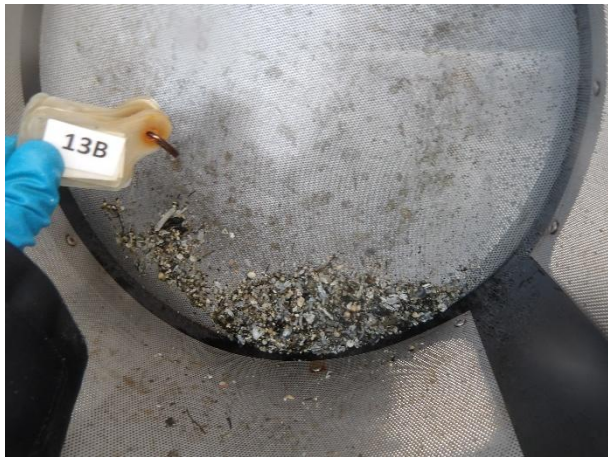
Vedlegg – Bilder fra prøvestasjoner

Bilder nedenfor viser sediment (A) og ferdig vasket prøve (B) ved stasjonene.
