B-undersøkelse
Lokalitet LEIRVIK (30857)

Lokalitetstilstand 2

Rapport ID 20678

Kart til B-undersøkelse ved Leirvik (30857), 2025

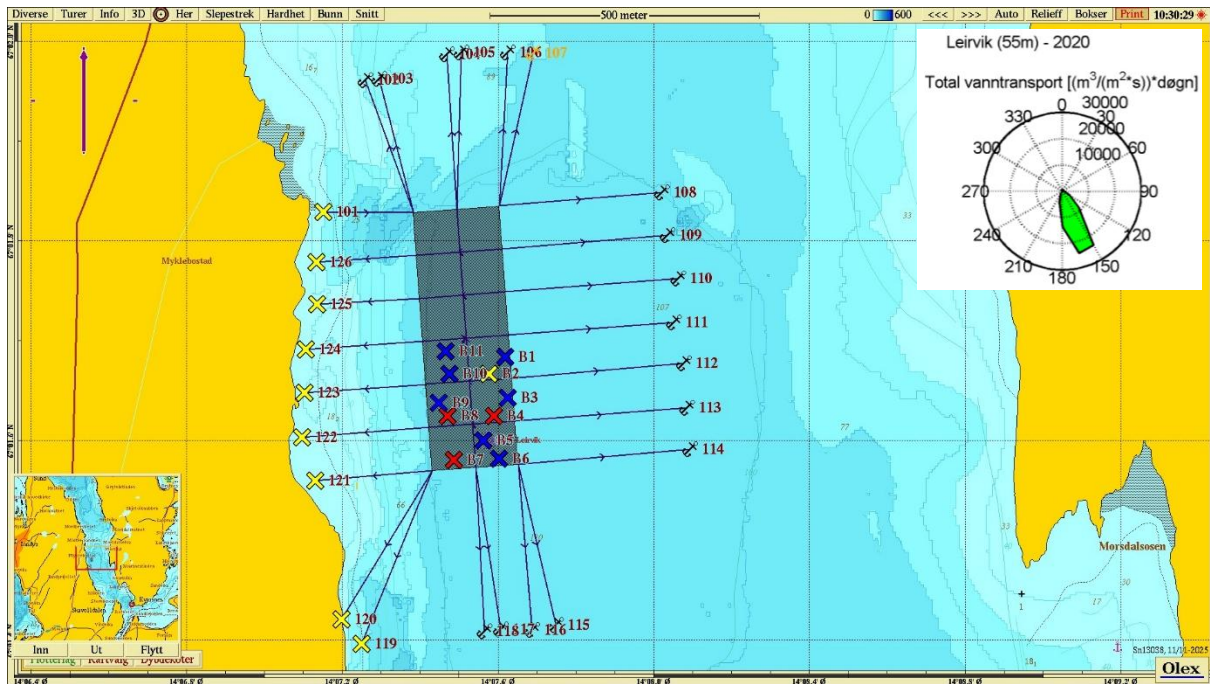
Figur 2 Dybdekart ved Leirvik. Prøvetakingsstasjonene er tegnet inn med fargekode som beskriver tilstand iht. NS 9410:2016 (1 = blå, 2 = grønn, 3 = gul, 4 = rød). Strømrose i høyre hjørne viser retning av vanntransport ved spredningsdyp på lokaliteten (Akvaplan-niva, 2021, Apn-62636.02).

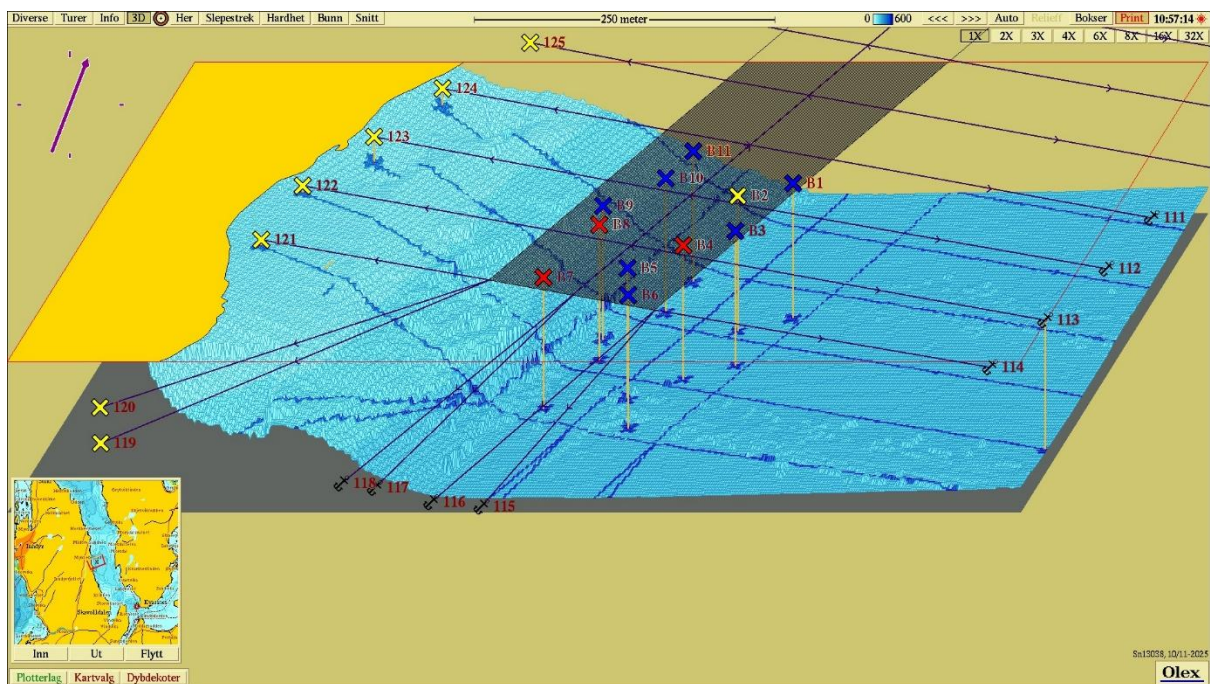
Figur 3. 3D visning av bunntopografi ved Leirvik med nummererte stasjoner gjengitt i Figur 2.
