B-undersøkelse for lokalitet SKREDSTIVIK (18657)

Lokalitetstilstand 1

B-undersøkelse for lokalitet 18657 Skredstivik

Tilstand	1
Feltarbeid	29.07.2021
Oppdragsgiver	Mowi ASA

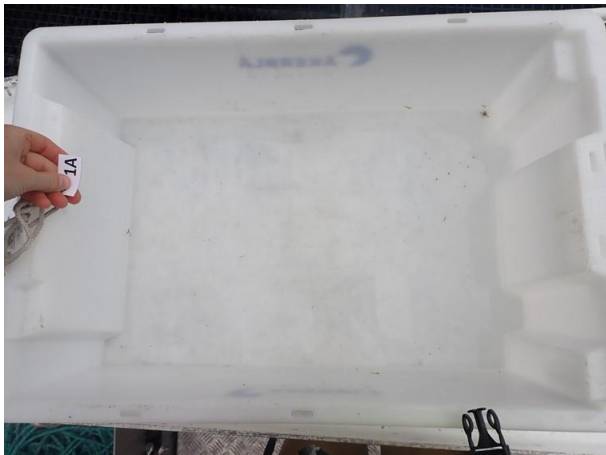
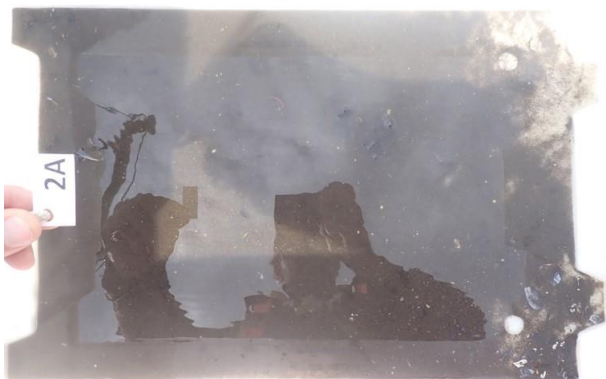
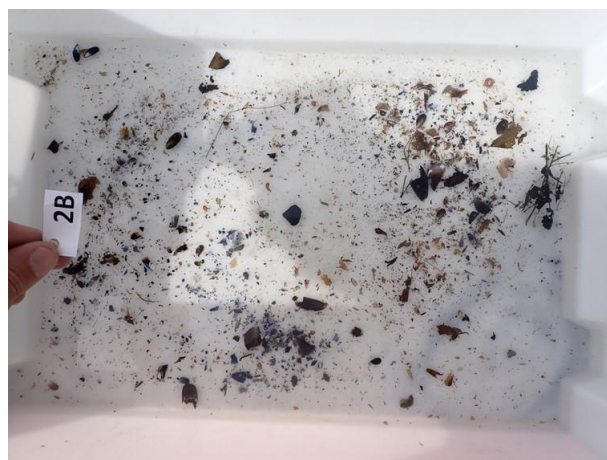
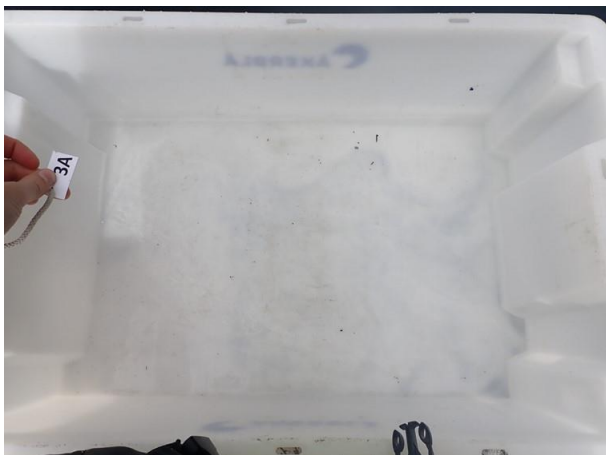
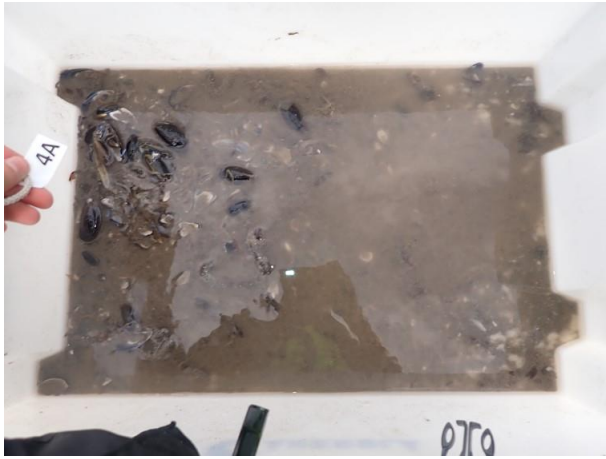
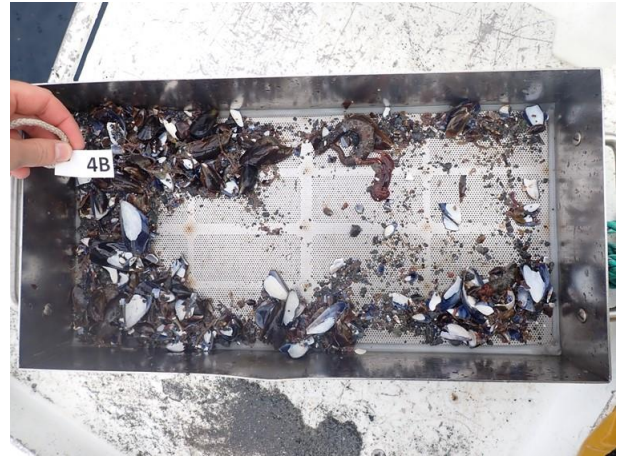
Bilder nedenfor viser sediment (A) og ferdig vasket prøve (B) ved stasjonene. Der prøven inneholdt lite sedimentmateriale ble prøven ikke vasket.
