# **B-undersøkelse**

## **Lokalitet KRABBHOLMEN (30297)**

**Lokalitetstilstand 2**

Rapport ID 20701

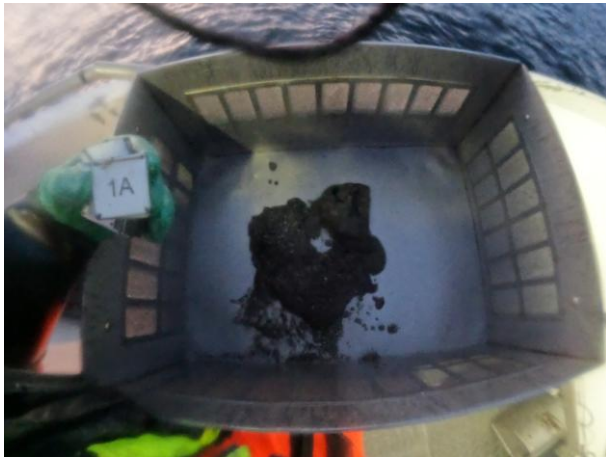
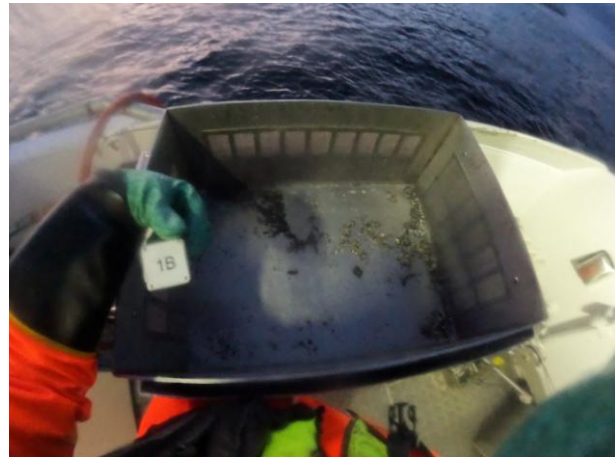
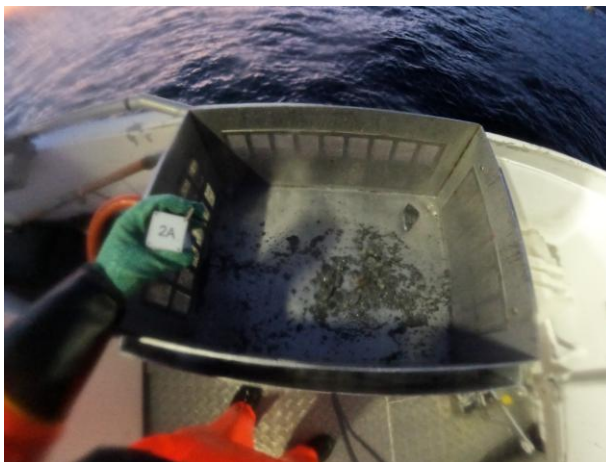
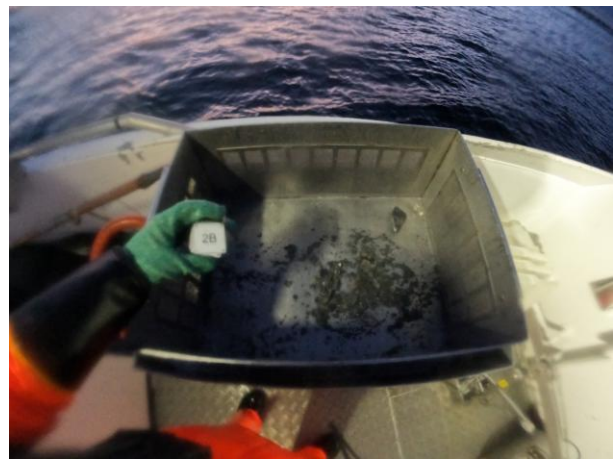
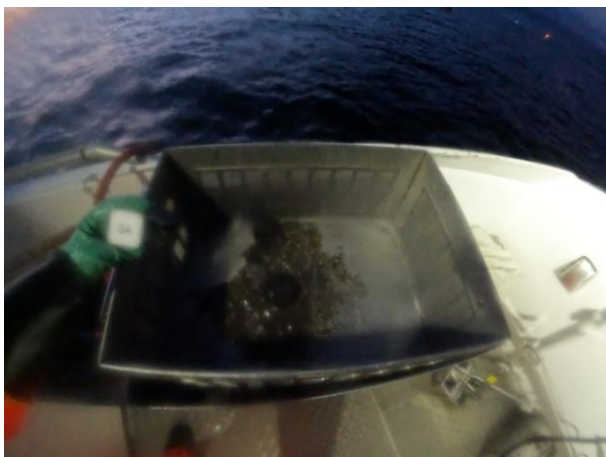
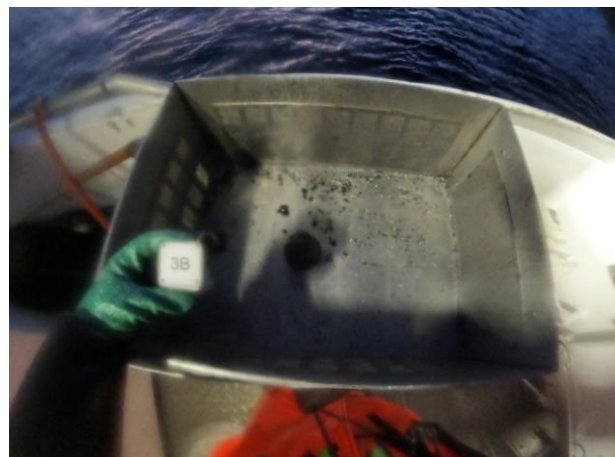
### Vedlegg – Bilder fra prøvestasjoner

Bilder nedenfor viser sediment (A) og ferdig vasket prøve (B) ved stasjonene.
