# **B-undersøkelse**

**Lokalitet STORVIKA I SKJERSTADFJORDEN (32397)**

**Lokalitetstilstand 2**

Rapport ID 20709

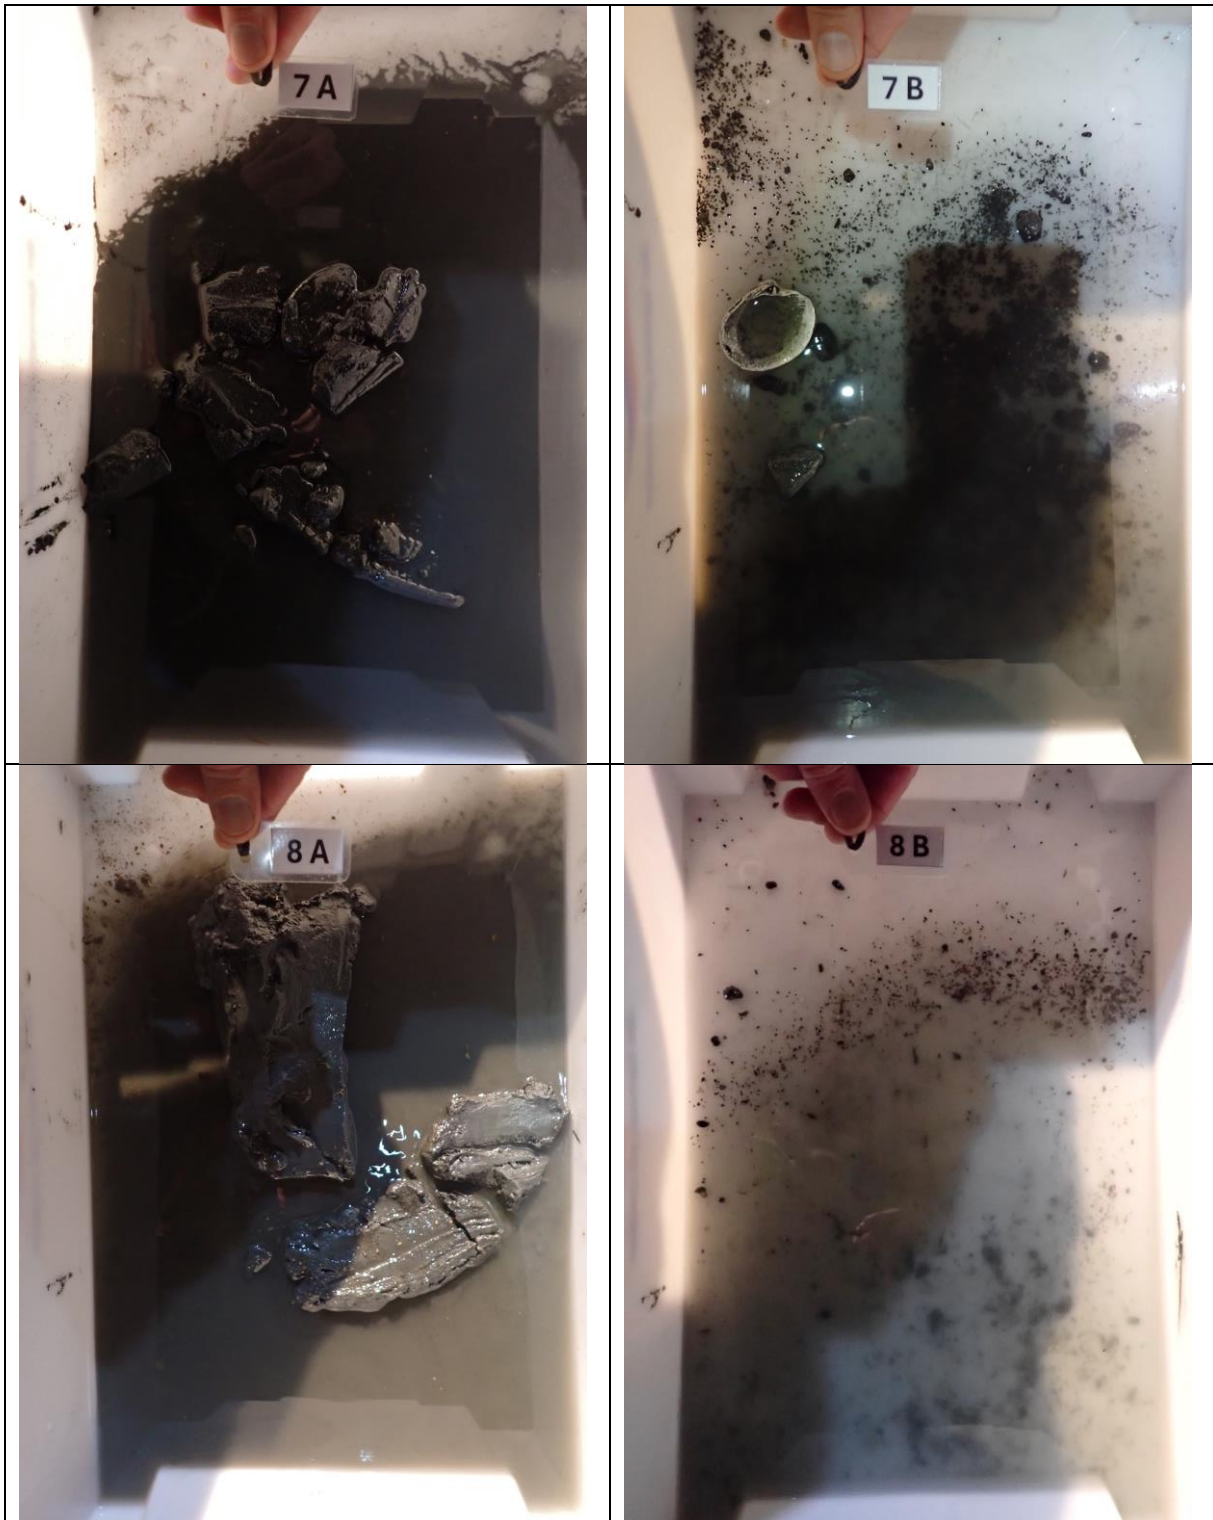
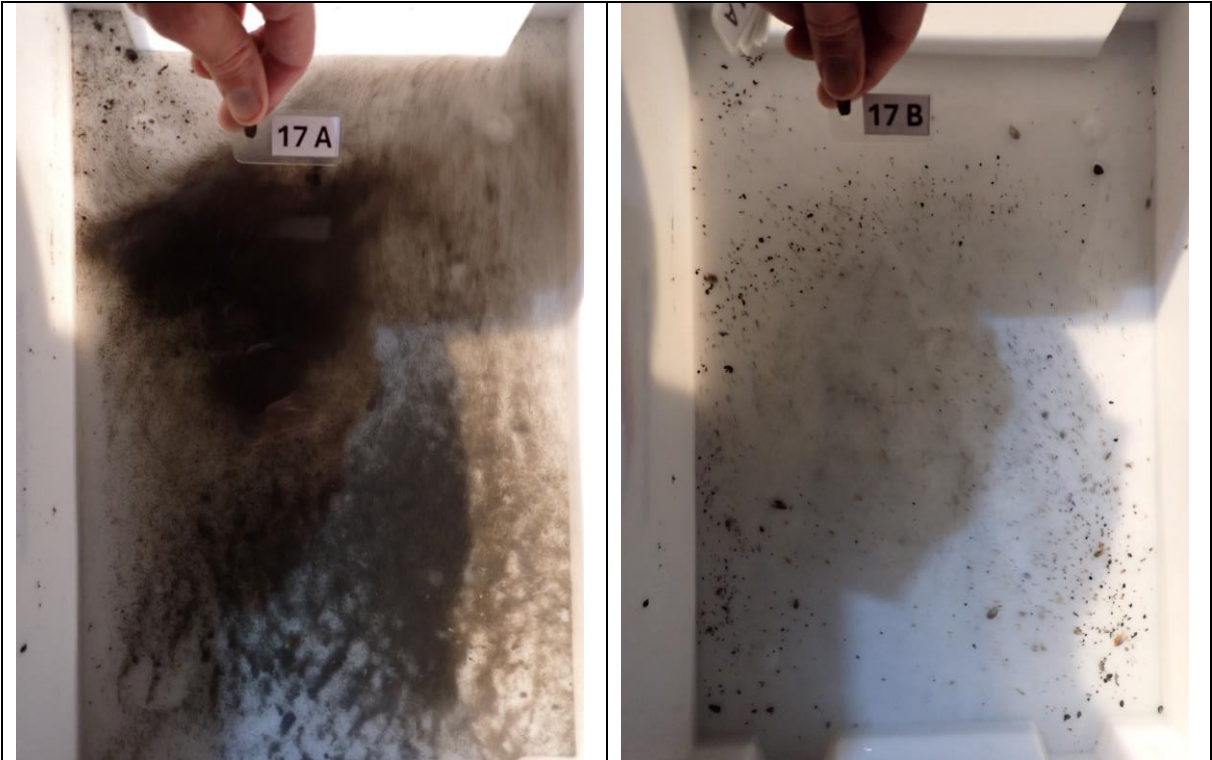
Vedlegg 2: Bilder av sedimentet før (A) og etter vasking (B) ved lokalitet Storvika i Skjerstadjorden, utført 10.11.25. Prøver med gasdannelser eller svært lite sediment blir ikke vasket.
