B-undersøkelse

Lokalitet RATVIKA (31958)

Lokalitetstilstand 3

Rapport ID 20710

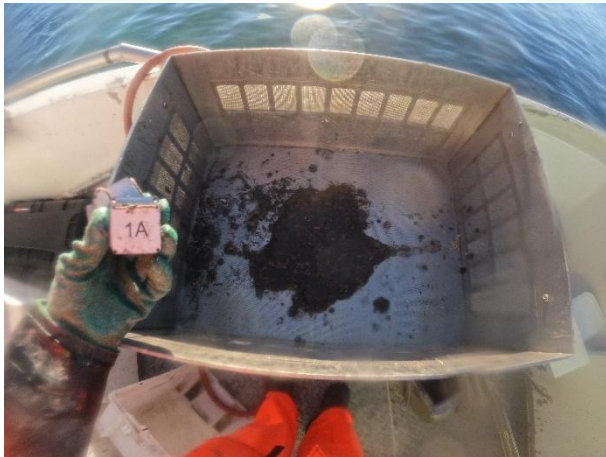
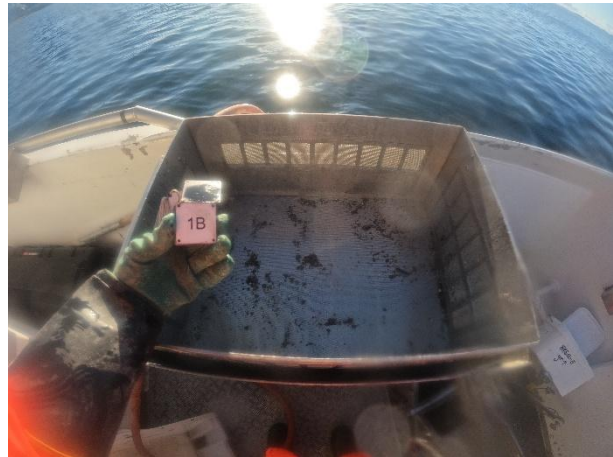
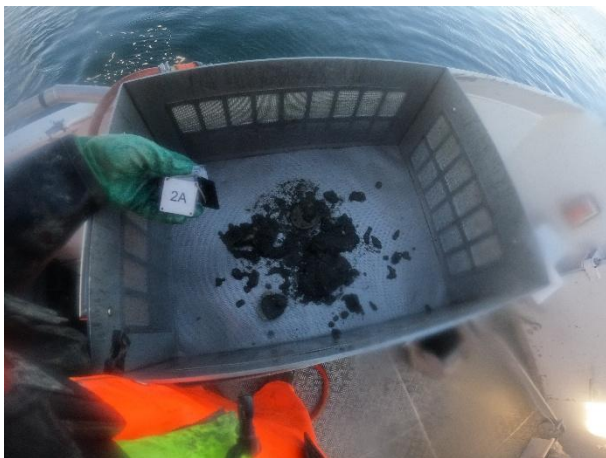
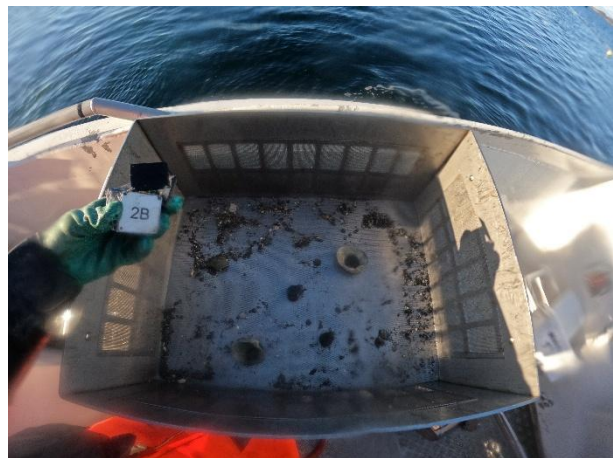
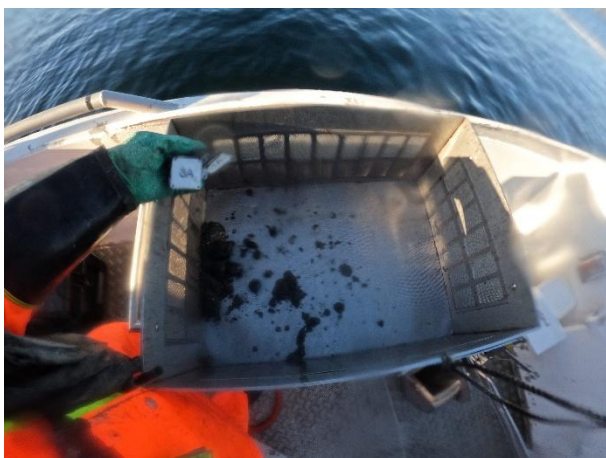
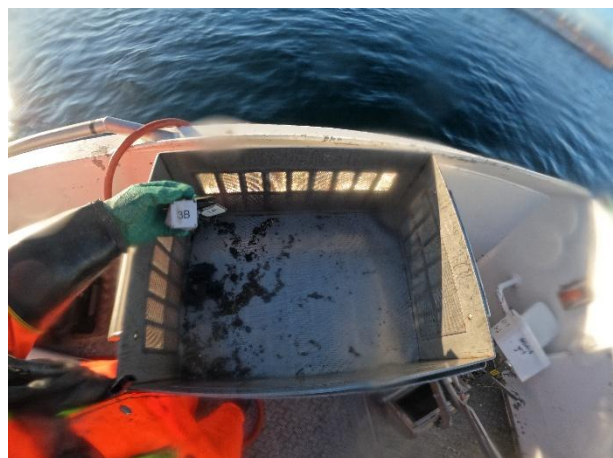
Vedlegg – Bilder fra prøvestasjoner

Bilder nedenfor viser sediment (A) og ferdig vasket prøve (B) ved stasjonene.
