B-undersøkelse

Lokalitet SKRUBBHOLMEN (30997)

Lokalitetstilstand 4

Rapport ID 20713

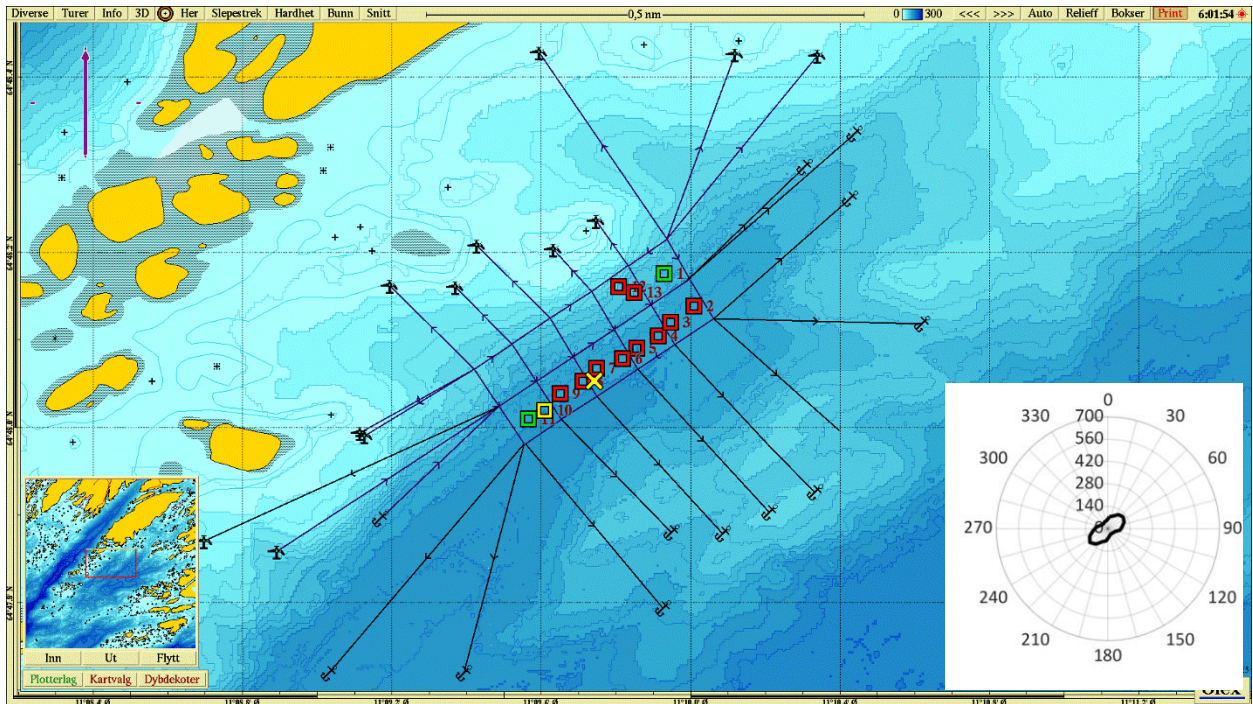
Figur 2: Kartet viser anleggsplassering sammen med B-stasjoner og fortøyningslinjer. Lilla pil viser orientering av kart, strømrose viser vanntransport ($m^3/m^2/døgn$) for hver 15° sektor på 87 meters dyp (spredningsdyp), og gult kryss markerer posisjon for strømmålingene i 2024 (64°48.053N, 11°09.742Ø; Ølberg, 2024). Målestokk vises øverst i bildet. Kilde: Olex. Kartdatum WGS84.

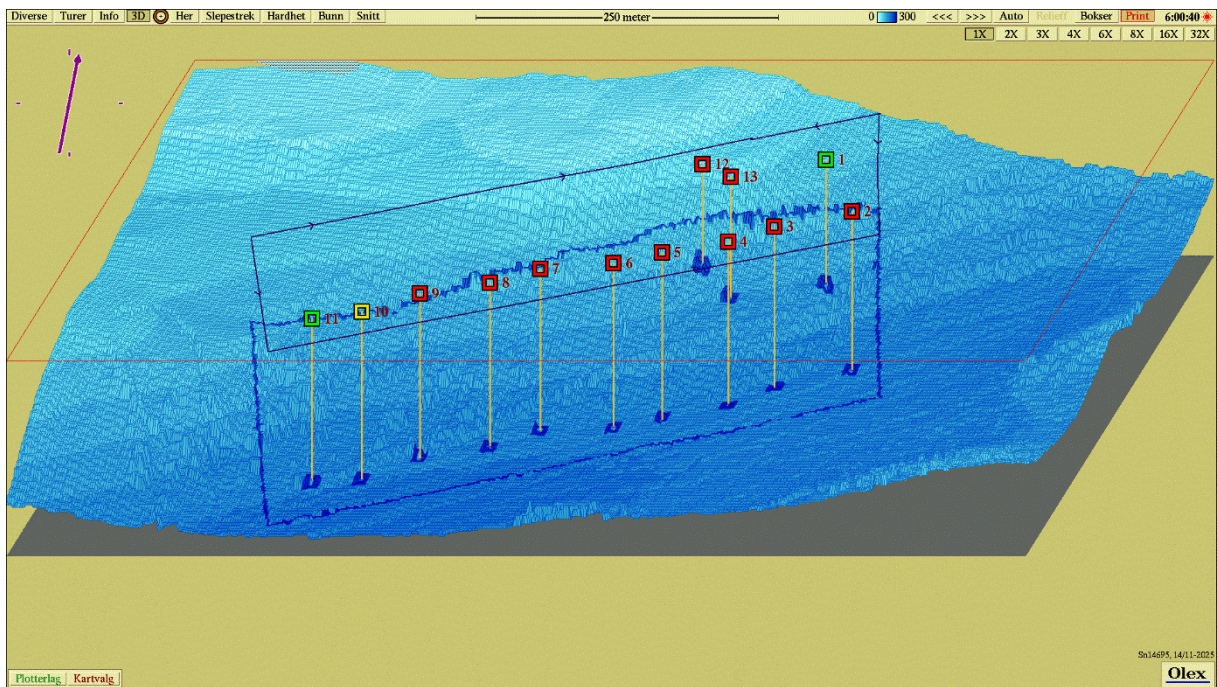
Figur 3: Tredimensjonalt isometrisk bunnkart med anleggssnitt og stasjoner. Stasjonene er markert med farge etter hva slags tilstand de har jamført NS 9410:2016. Målestokk vises øverst i bildet. Kartdatum WGS84. Kilde: Olex.

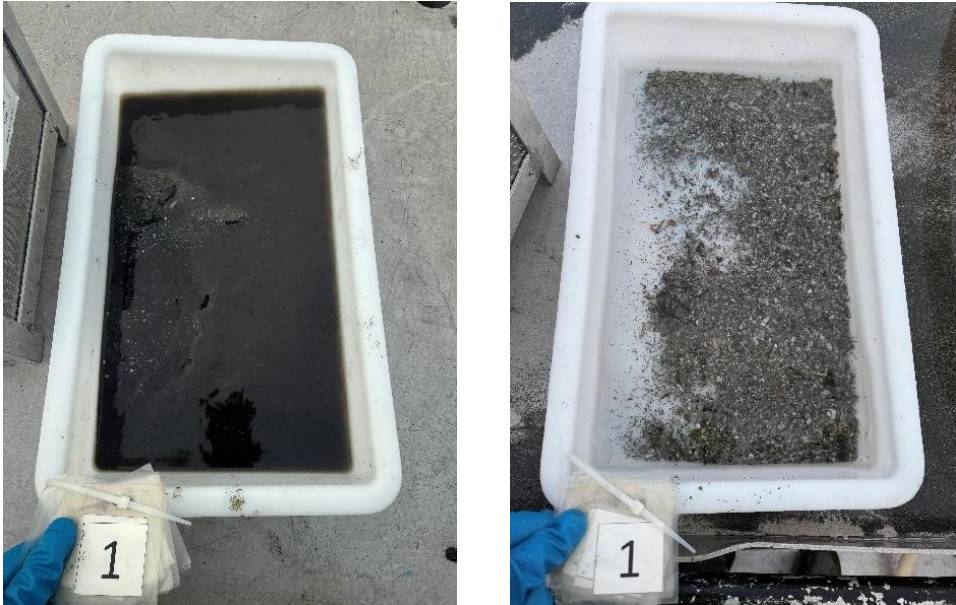
Figur 1: Bilder som viser sedimentet fra stasjon 1 før og etter siling. Sedimentet besto av grus, sand og silt. Foto: Aqua Kompetanse AS.

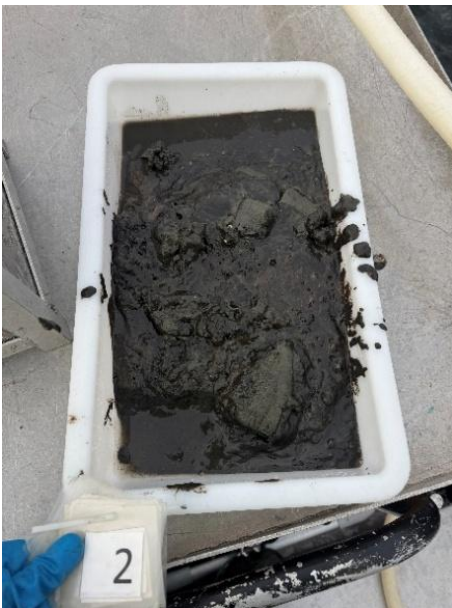
Figur 2: Bilde som viser sedimentet fra stasjon 2. Sedimentet besto av silt og leire. Det ble registrert fekalier ved stasjonen. Foto: Aqua Kompetanse AS.

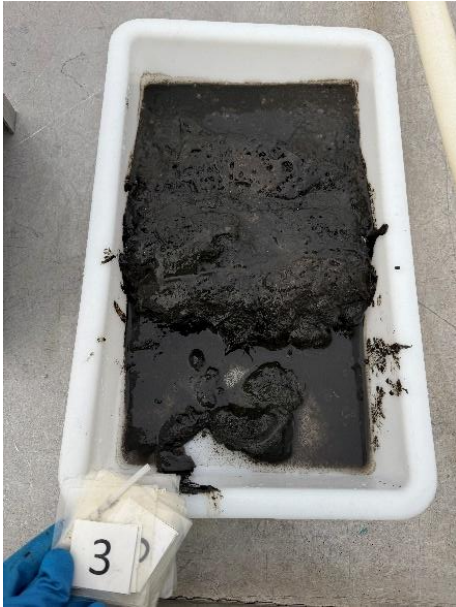
Figur 3: Bilde som viser sedimentet fra stasjon 3. Sedimentet besto av silt og leire. Det ble registrert fekalier ved stasjonen. Foto: Aqua Kompetanse AS.

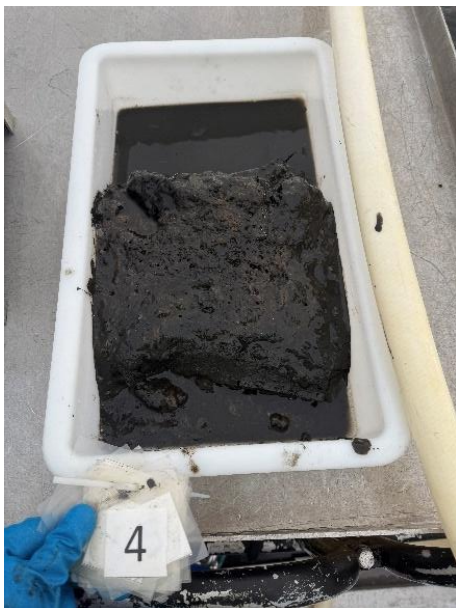
Figur 4: Bilde som viser sedimentet fra stasjon 4. Sedimentet besto av silt og leire. Det ble registrert fekalier ved stasjonen. Foto: Aqua Kompetanse AS.

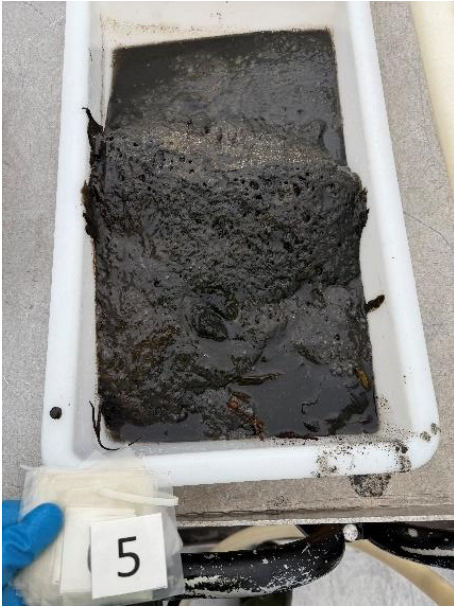
Figur 5: Bilde som viser sedimentet fra stasjon 5. Sedimentet besto av silt. Det ble registrert fekalier ved stasjonen. Foto: Aqua Kompetanse AS.

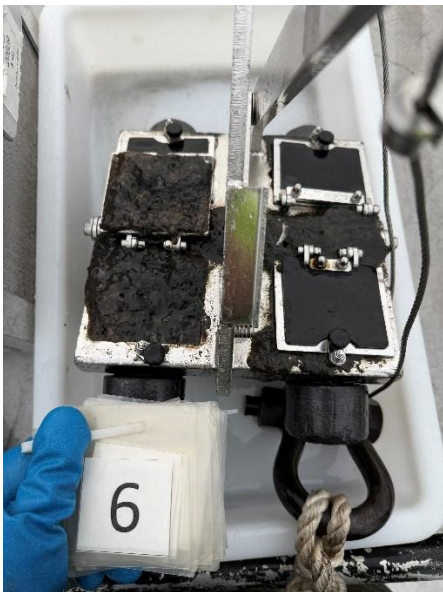
Figur 6: Bilde som viser sedimentet fra stasjon 6. Sedimentet besto av silt og leire. Det ble registrert fekalier ved stasjonen. Foto: Aqua Kompetanse AS.

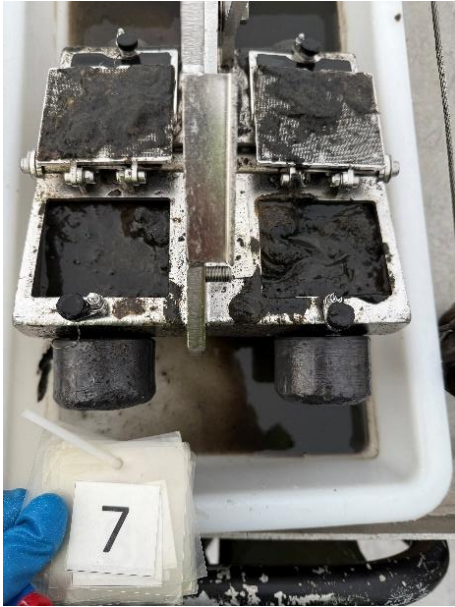
Figur 7: Bilde som viser sedimentet fra stasjon 7. Sedimentet besto av strø av silt og leire. Det ble registrert fekalier ved stasjonen. Foto: Aqua Kompetanse AS.

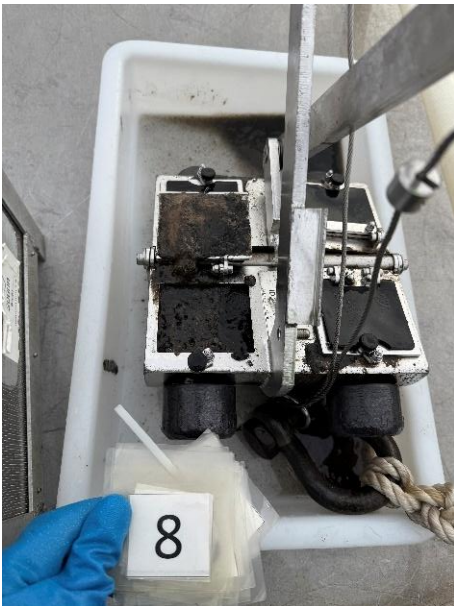
Figur 8: Bilde som viser sedimentet fra stasjon 8. Sedimentet besto av silt og leire. Det ble registrert fekalier ved stasjonen. Foto: Aqua Kompetanse AS.

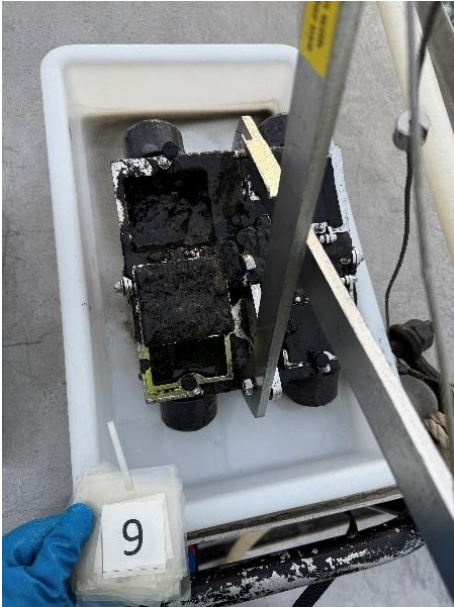
Figur 9: Bilde som viser sedimentet fra stasjon 9. Sedimentet besto av silt og leire. Det ble registrert fekalier ved stasjonen. Foto: Aqua Kompetanse AS.

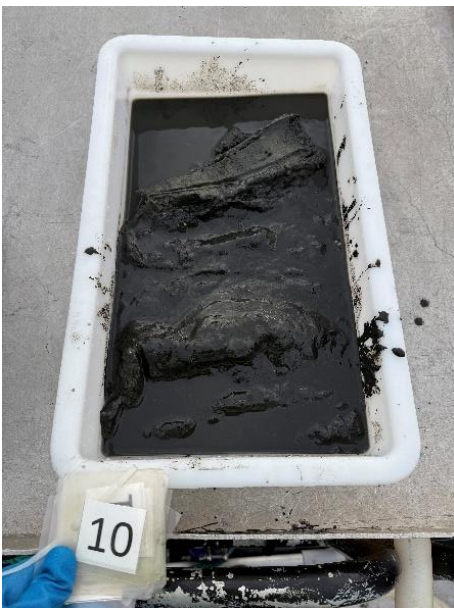
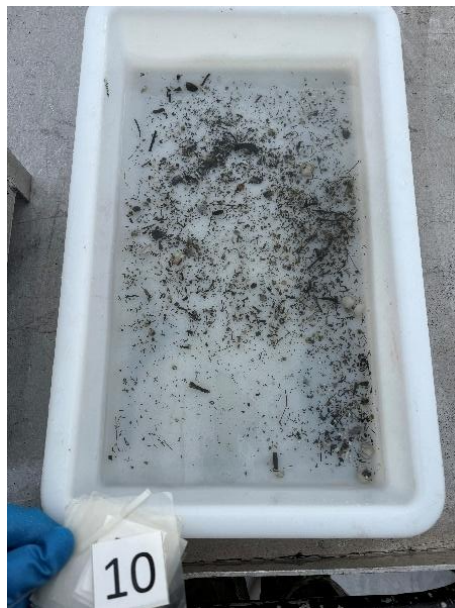
Figur 10: Bilder som viser sedimentet fra stasjon 10 før og etter siling. Sedimentet besto av silt, skjellsand og leire. Det ble registrert fekalier ved stasjonen. Foto: Aqua Kompetanse AS.

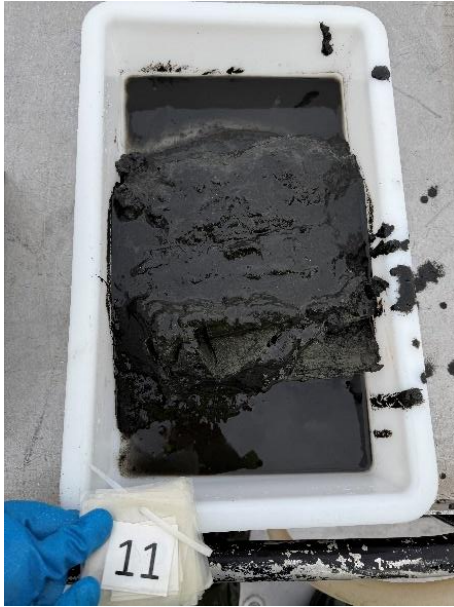
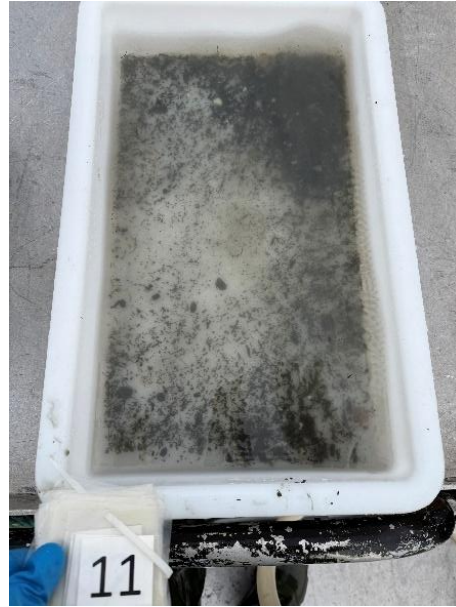
Figur 11: Bilder som viser sedimentet fra stasjon 11 før og etter siling. Sedimentet besto av silt, leire og skjellsand.
Foto: Aqua Kompetanse AS.

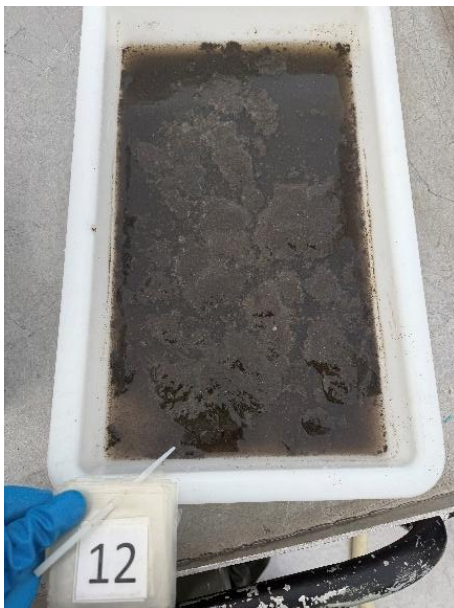
Figur 12: Bilde som viser sedimentet fra stasjon 12. Sedimentet besto av silt. Foto: Aqua Kompetanse AS.

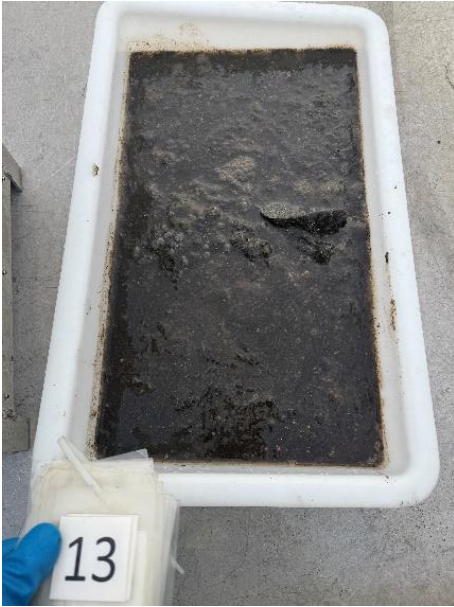
Figur 13: *Bilde som viser sedimentet fra stasjon 13. Sedimentet besto av leire, silt og sand. Foto: Aqua Kompetanse AS.*
