**B-undersøkelse**  
**Lokalitet SYLTØY (13196)**

**Lokalitetstilstand 2**

Rapport ID 20721

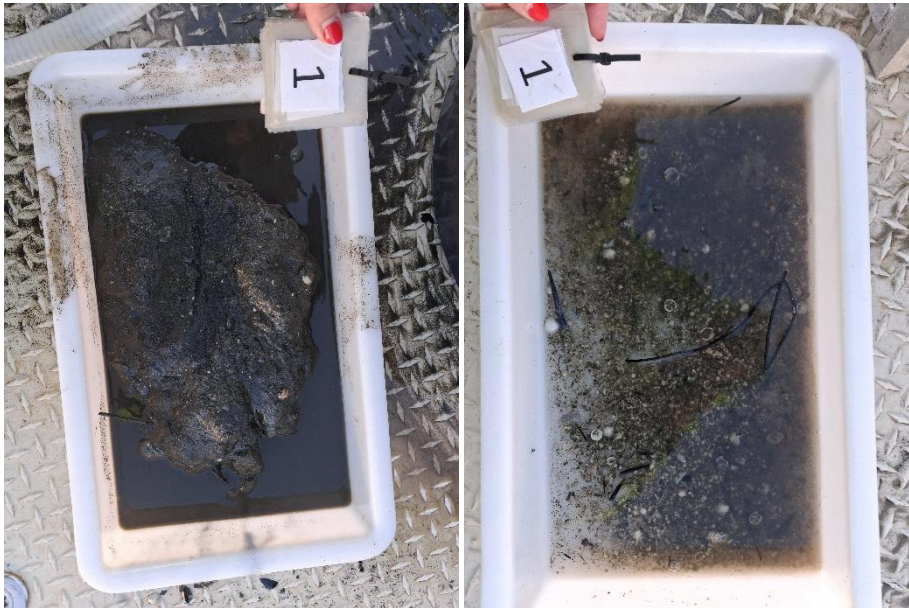
**Figur 1:** Bilder som viser sedimentet fra stasjon 1 før og etter siling. Sedimentet besto av silt og sand. Foto: Aqua Kompetanse AS.

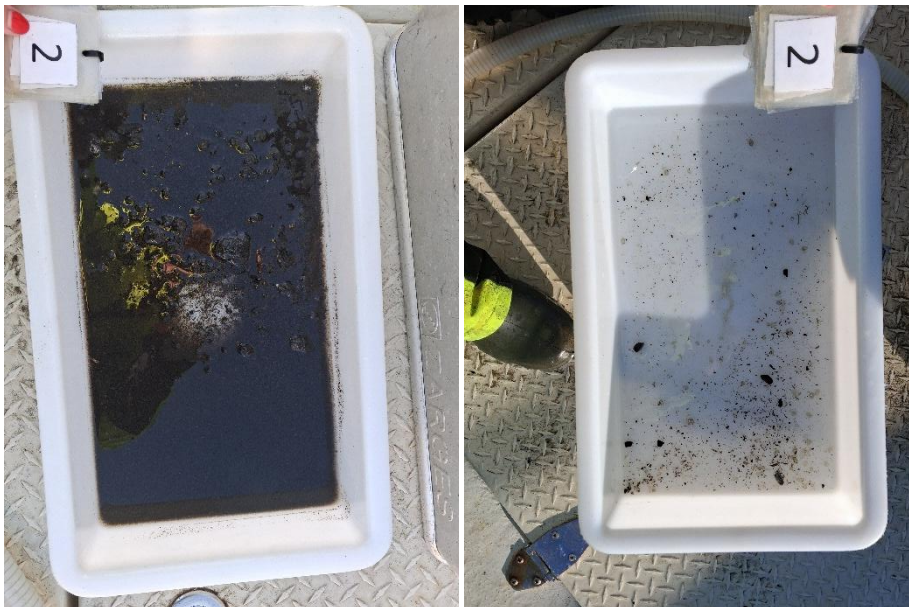
**Figur 2:** Bilder som viser sedimentet fra stasjon 2 før og etter siling. Sedimentet besto av silt på fjellbunn. Foto: Aqua Kompetanse AS.

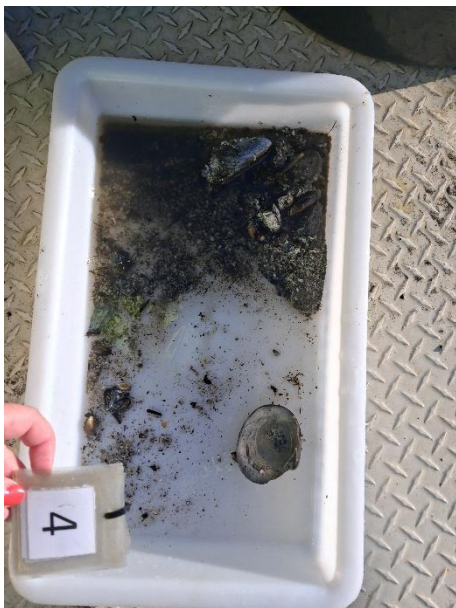
**Figur 4:** Bilde som viser sedimentet fra stasjon 4. Sedimentet besto av silt og sand. Foto: Aqua Kompetanse AS.

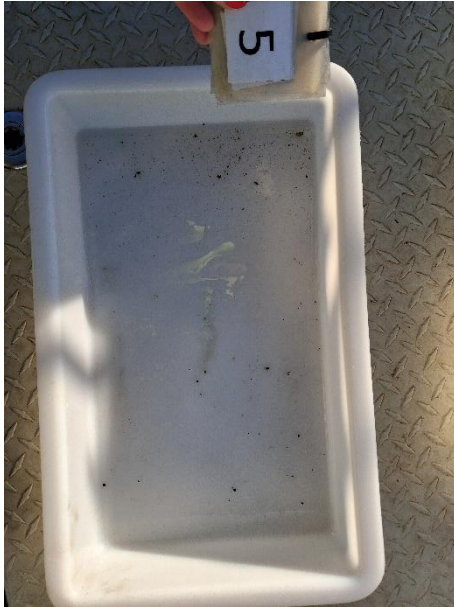
**Figur 5:** Bilde som viser grabbprøve fra stasjon 5. Det ble ikke registrert sediment ved stasjonen, kun fjellbunn.  
Foto: Aqua Kompetanse AS.

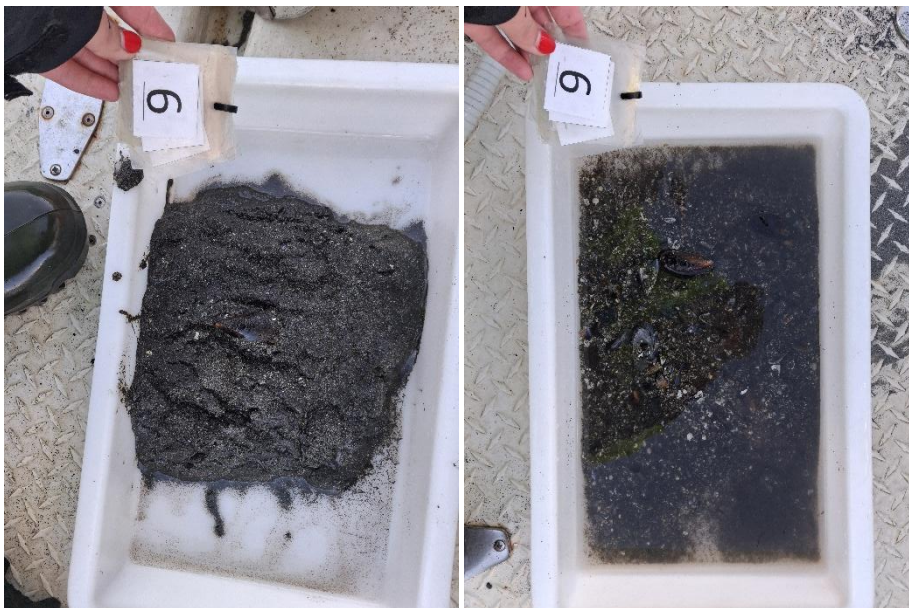
**Figur 6:** Bilder som viser sedimentet fra stasjon 6 før og etter siling. Sedimentet besto av sand og skjellsand.  
Foto: Aqua Kompetanse AS.

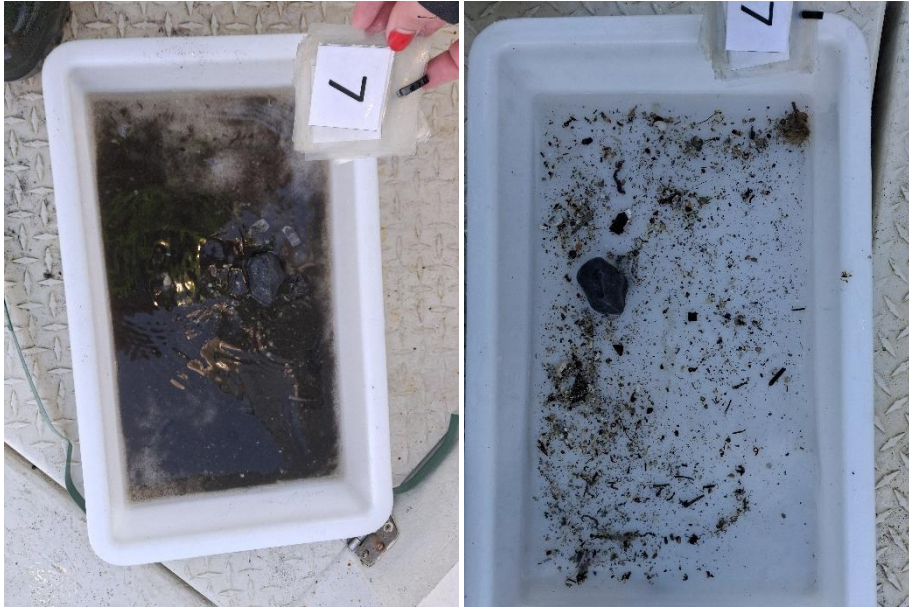
**Figur 7:** Bilder som viser sedimentet fra stasjon 7 før og etter siling. Sedimentet besto av strø av silt på stein- og fjellbunn. Foto: Aqua Kompetanse AS.

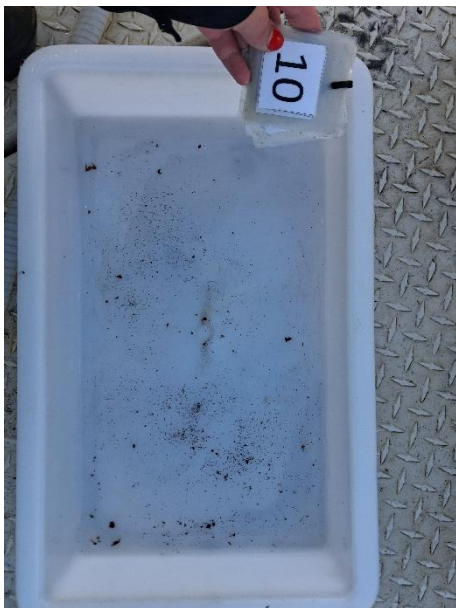
**Figur 10:** Bilde som viser grabbprøve fra stasjon 10. Det ble ikke registrert sediment ved stasjonen, kun fjellbunn. Foto: Aqua Kompetanse AS.
