# **B-undersøkelse**

## **Lokalitet BLÅMANN SVIK (29458)**

**Lokalitetstilstand 3**

Rapport ID 20741

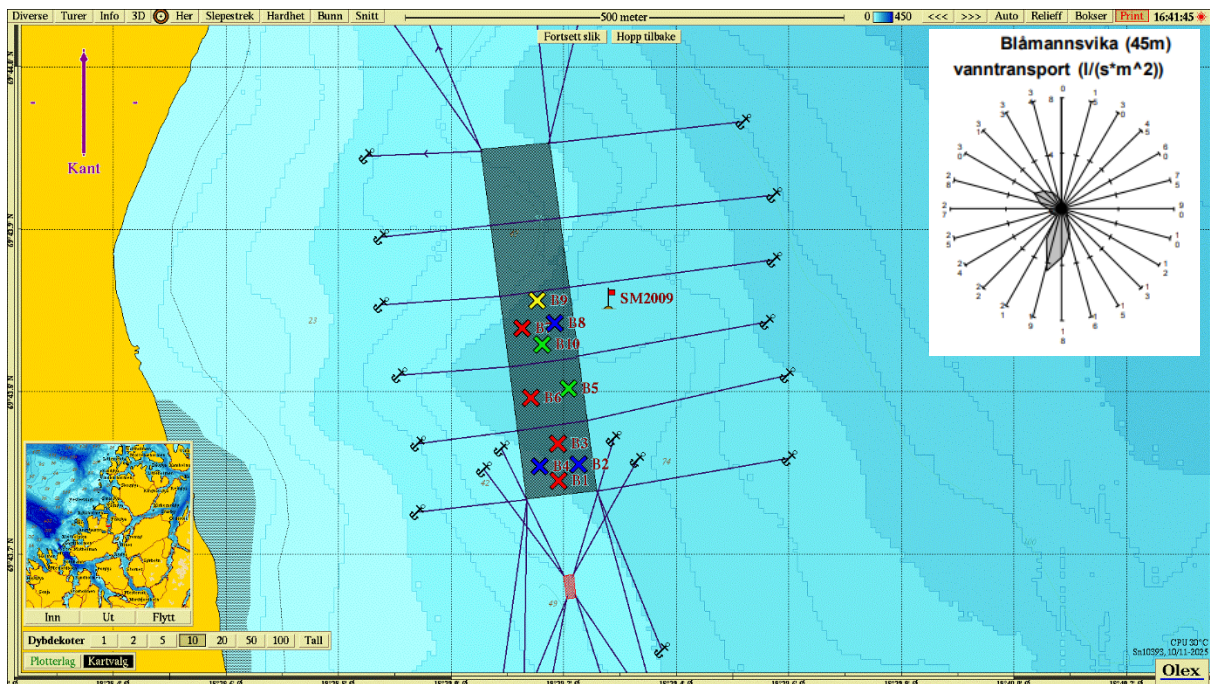
Figur 2 Dybdekart ved Blåmannsvik. Prøvetakingsstasjonene er tegnet inn med fargekode som beskriver tilstand iht NS 9410:2016 (1 = blå, 2 = grønn, 3 = gul, 4 = rød). Strømrøse i høyre hjørne viser retning av vanntransport ved spredningsdyp på lokaliteten (Markussen, 2011, APN-5543.02).

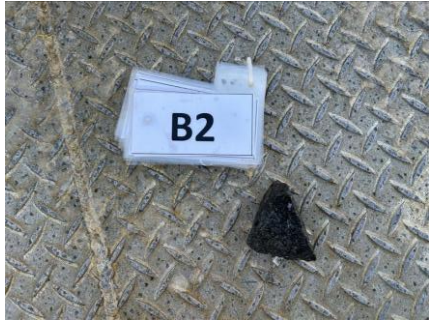
St 2

Prøvepunkt	Kommentar
1	
2	Stein i grabbkjeft begge ganger.
3	
4	
5	
6	
7	
8	
9

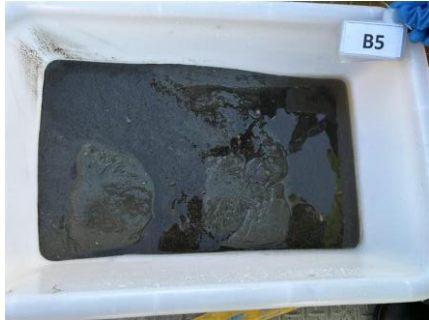
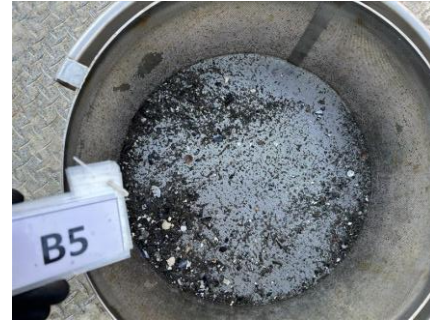
<p><i>St 5</i></p>

<p>A white rectangular tray containing a dark, muddy sediment sample. A small white label with the number 'B5' is attached to the top right corner. A blue-gloved hand is visible at the top right edge.</p>

<p>A top-down view of a metal bucket containing a sediment sample. A white label with the number 'B5' is attached to the left side. The sediment is dark and granular.</p>
<p><i>St 6</i></p>

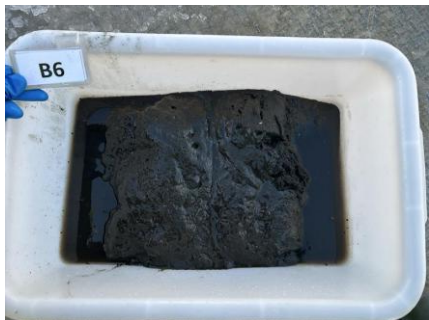
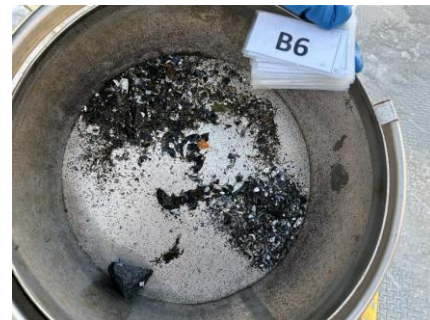
<p>A white rectangular tray containing a dark, muddy sediment sample. A small white label with the number 'B6' is attached to the top left corner. A blue-gloved hand is visible at the top left edge.</p>

<p>A top-down view of a metal bucket containing a sediment sample. A white label with the number 'B6' is attached to the top right corner. The sediment is dark and granular.</p>
<p><i>St 7</i></p>

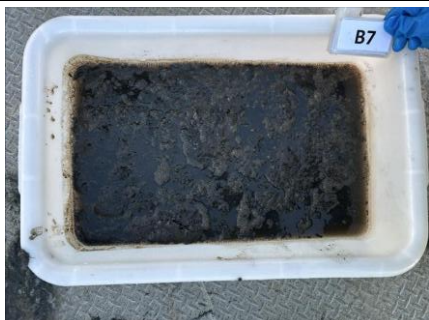
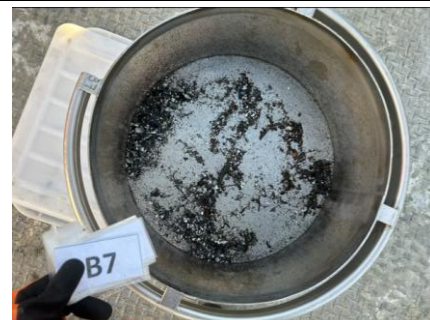
<p>A white rectangular tray containing a dark, muddy sediment sample. A small white label with the number 'B7' is attached to the top right corner. A blue-gloved hand is visible at the top right edge.</p>

<p>A top-down view of a metal bucket containing a sediment sample. A white label with the number 'B7' is attached to the bottom left corner. The sediment is dark and granular.</p>

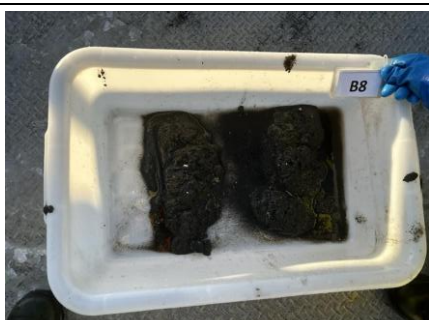
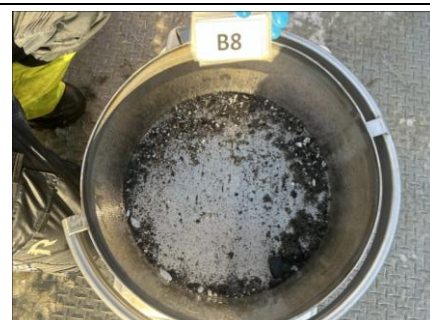
<p><i>St 8</i></p>

<p>A white rectangular tray containing a dark, muddy sediment sample. A small white label with the number 'B8' is attached to the top right corner. A blue-gloved hand is visible at the top right edge.</p>

<p>A top-down view of a metal bucket containing a sediment sample. A white label with the number 'B8' is attached to the top center. The sediment is dark and granular.</p>
<p><i>St 9</i></p>

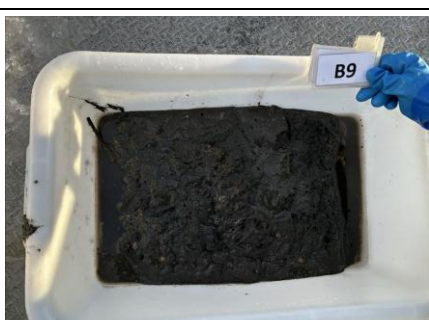
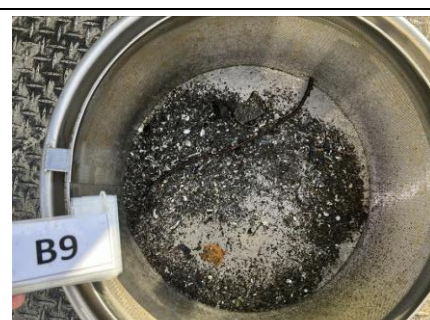
<p>A white rectangular tray containing a dark, muddy sediment sample. A small white label with the number 'B9' is attached to the top right corner. A blue-gloved hand is visible at the top right edge.</p>

<p>A top-down view of a metal bucket containing a sediment sample. A white label with the number 'B9' is attached to the bottom left corner. The sediment is dark and granular.</p>
