B-undersøkelse

Lokalitet TAKFLUA (38697)

Lokalitetstilstand 1

Rapport ID 20743

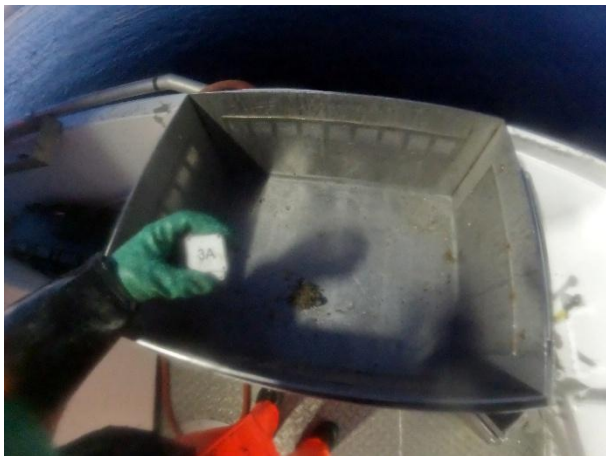
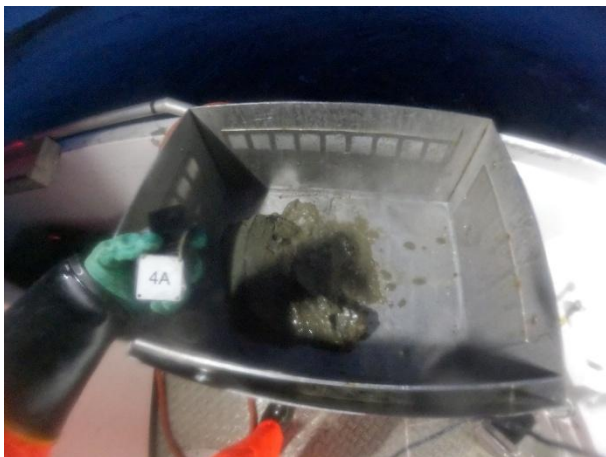
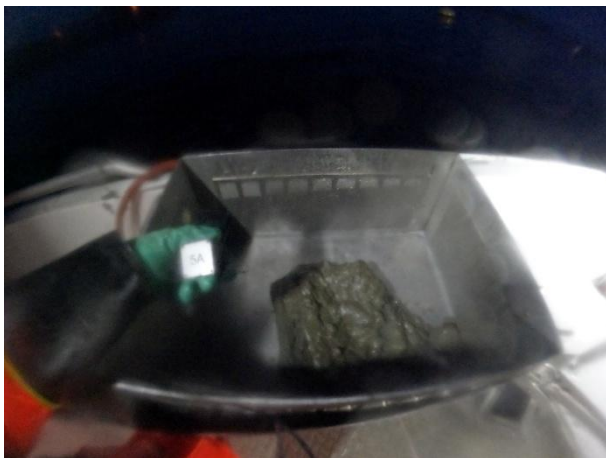
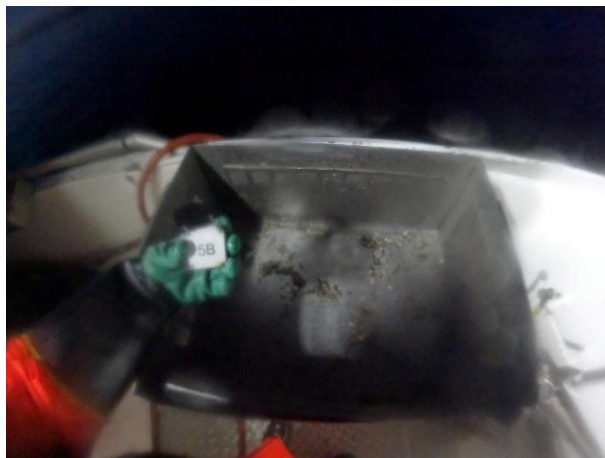
Vedlegg – Bilder fra prøvestasjoner

Bilder nedenfor viser sediment (A) og ferdig vasket prøve (B) ved stasjonene.

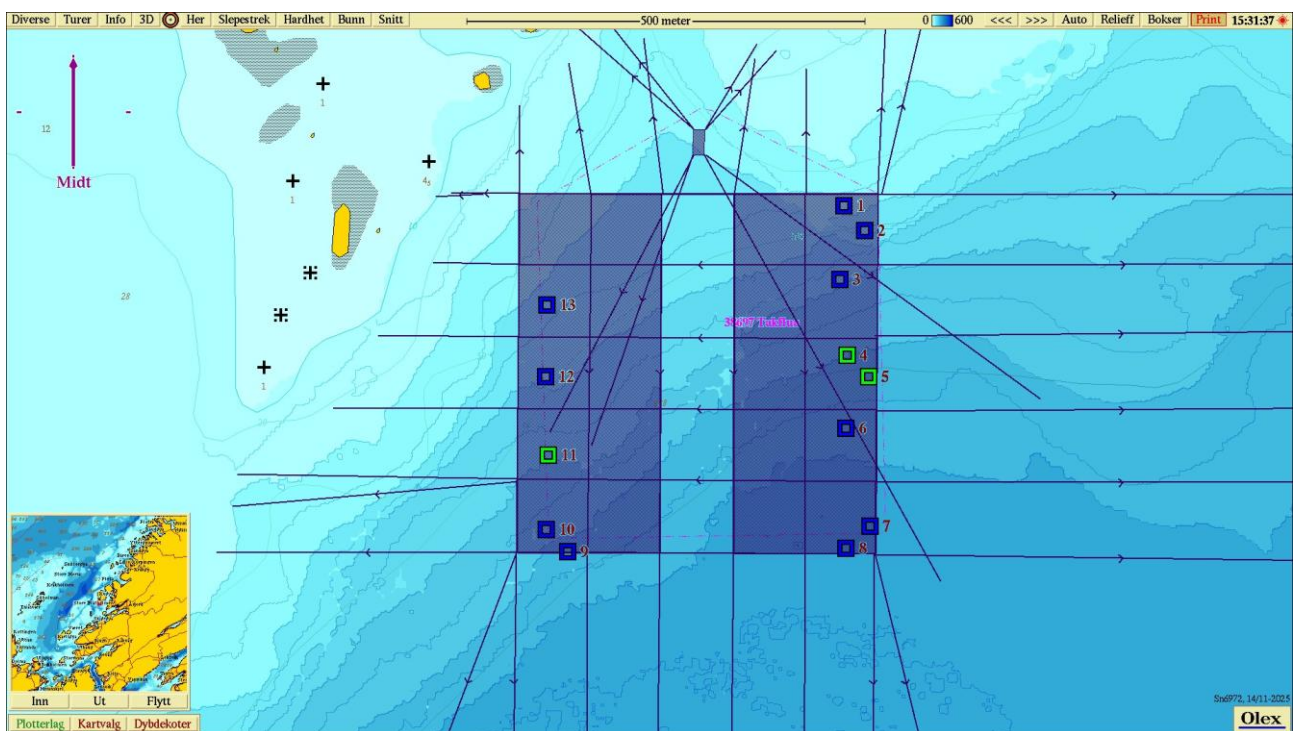
Figur 2. Batymetrisk kart (nordlig orientering) med avmerking av anleggsrammen og prøvestasjoner med tilstandsklasse: blå firkant; Tilstand 1, grønn firkant; Tilstand 2. Kartdatum WGS84.
