B-undersøkelse

Lokalitet JEKTHOLMEN (19977)

Lokalitetstilstand 2

Rapport ID 20747

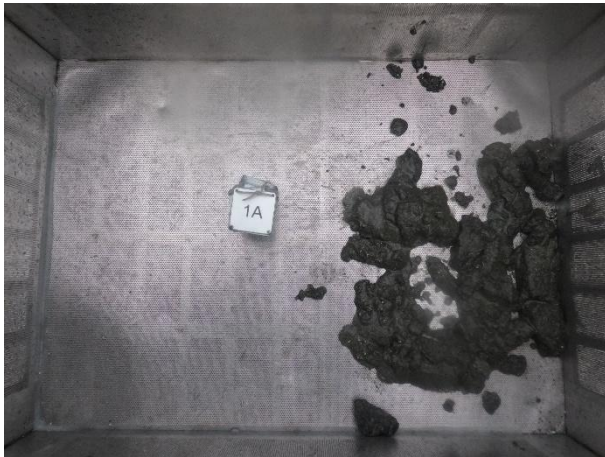
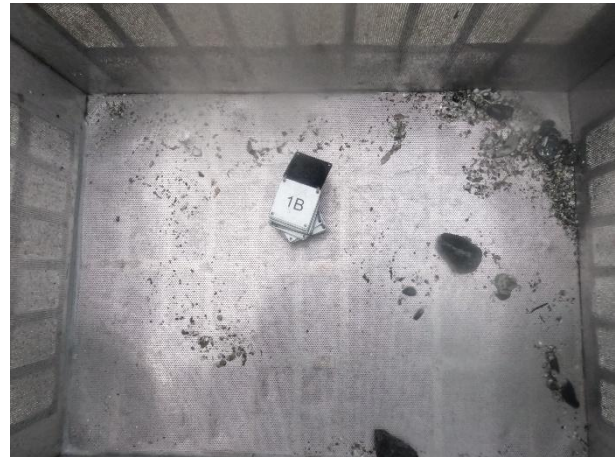
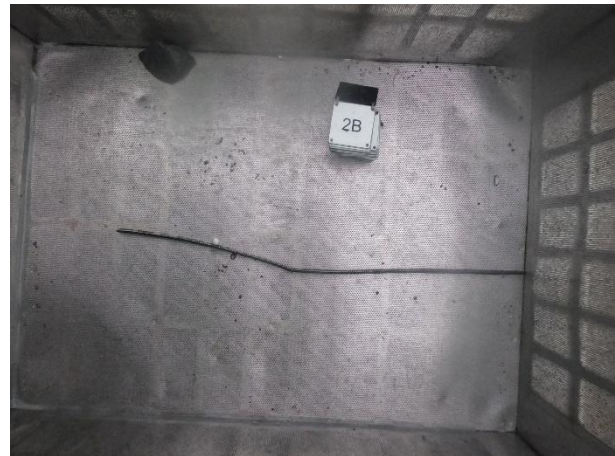
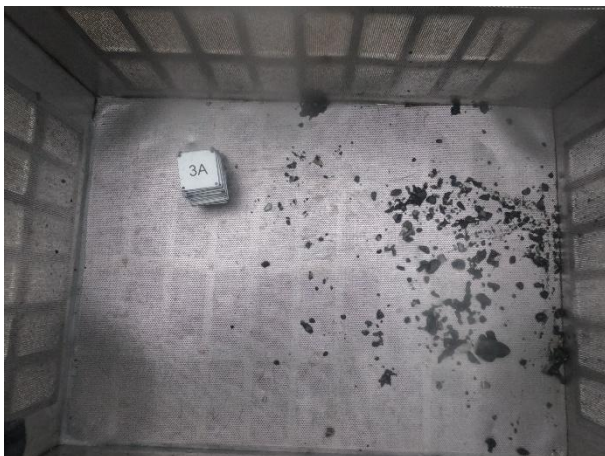
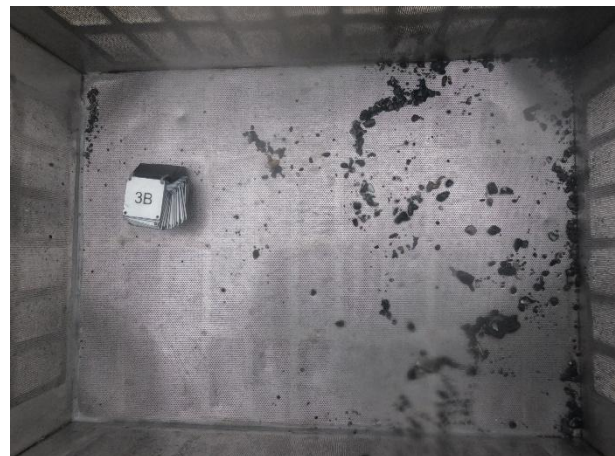
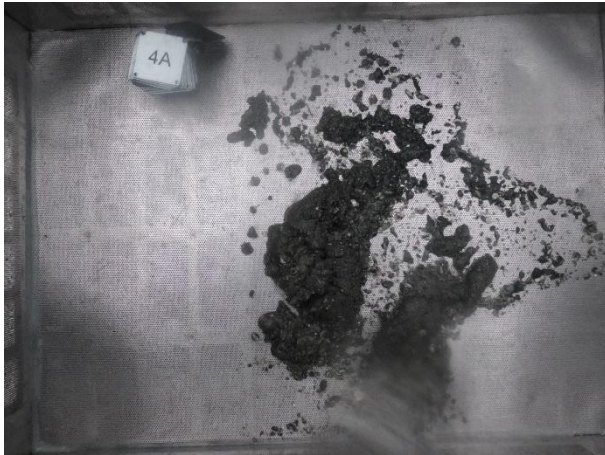
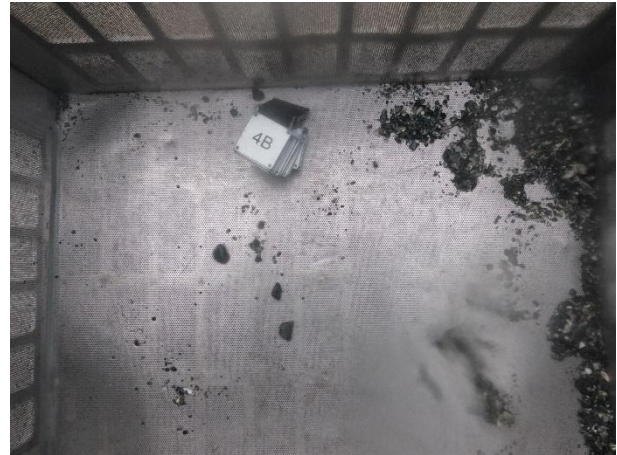
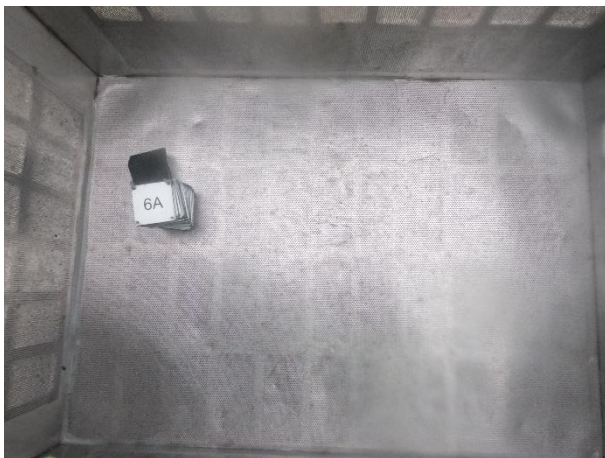
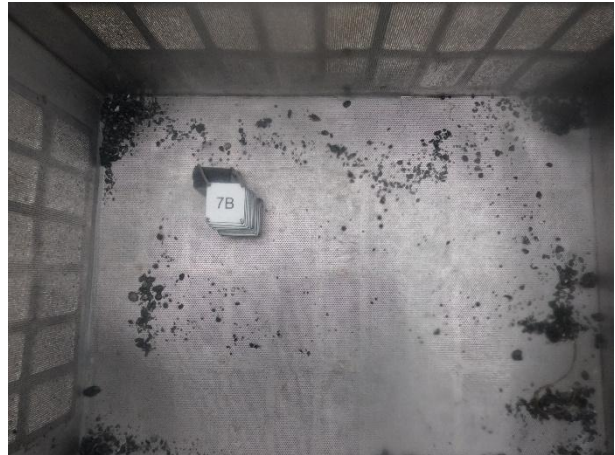
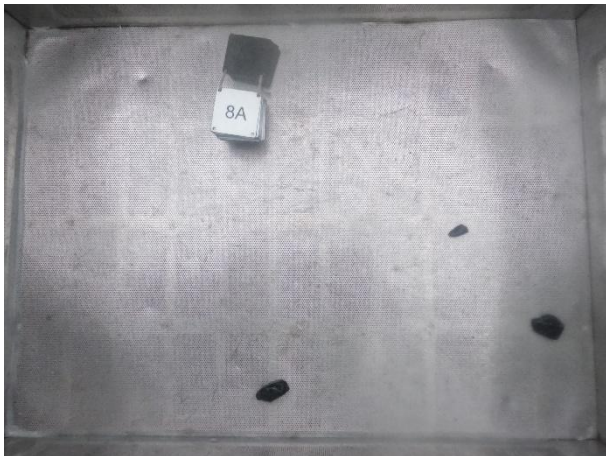
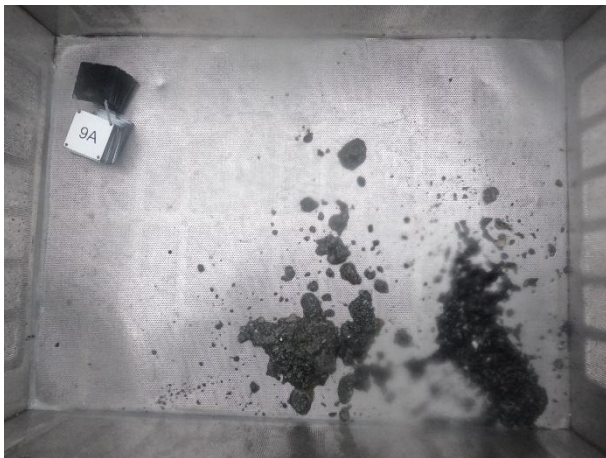
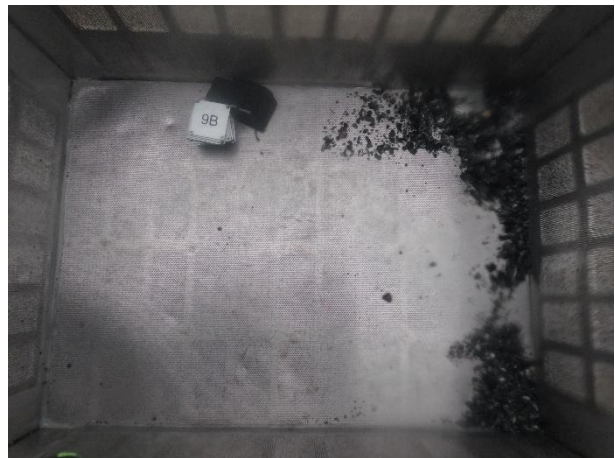
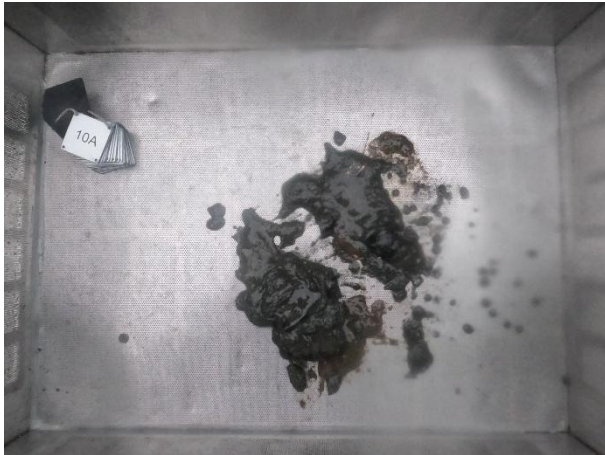
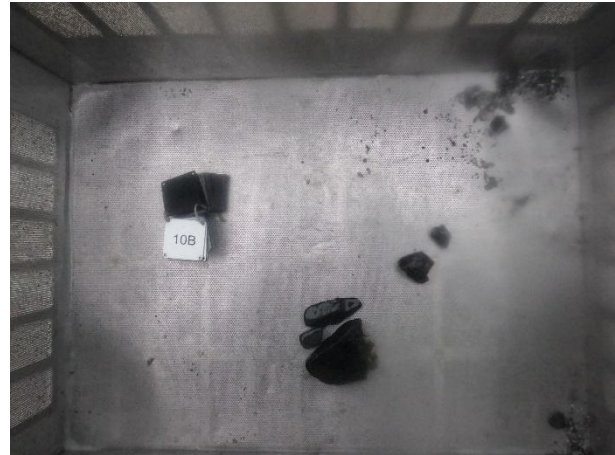
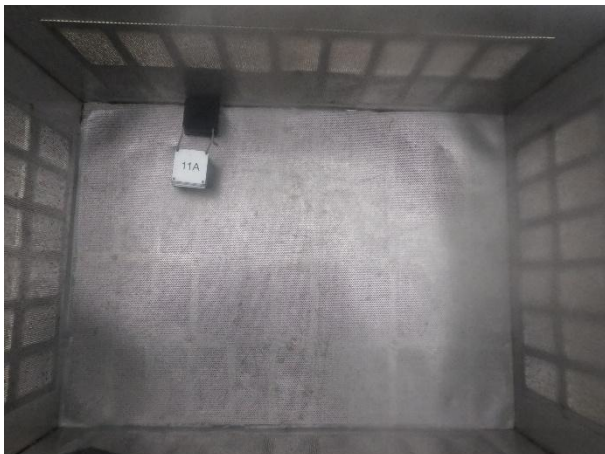
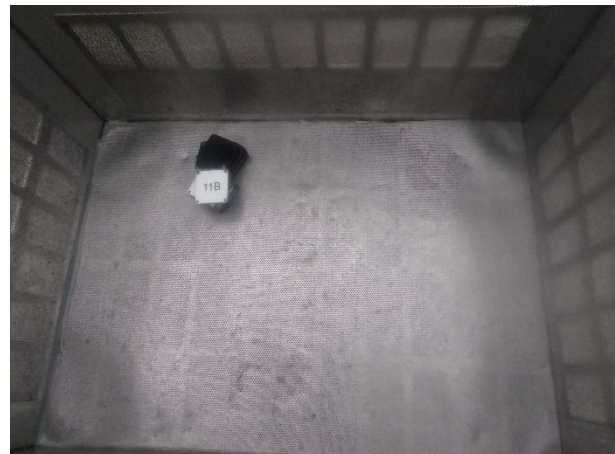
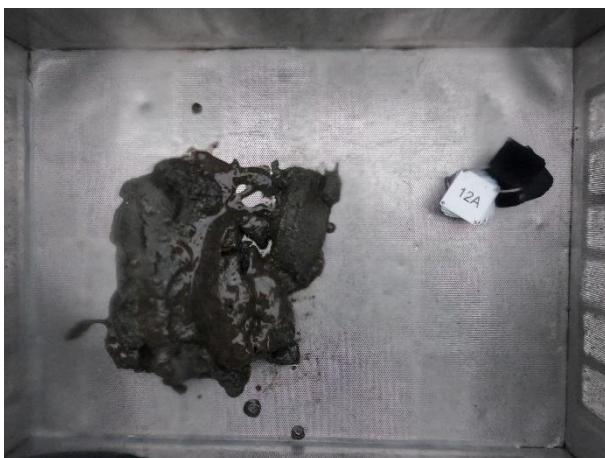
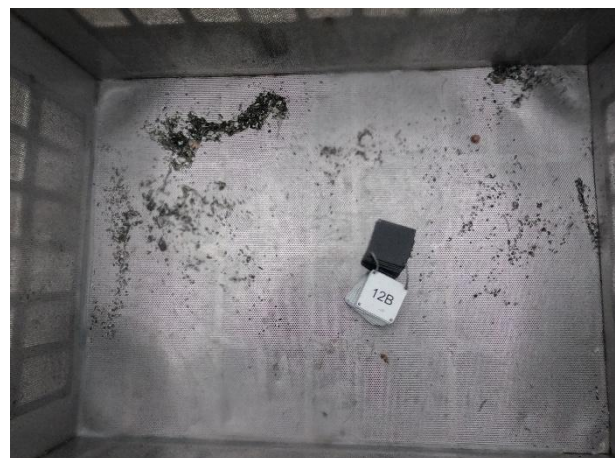
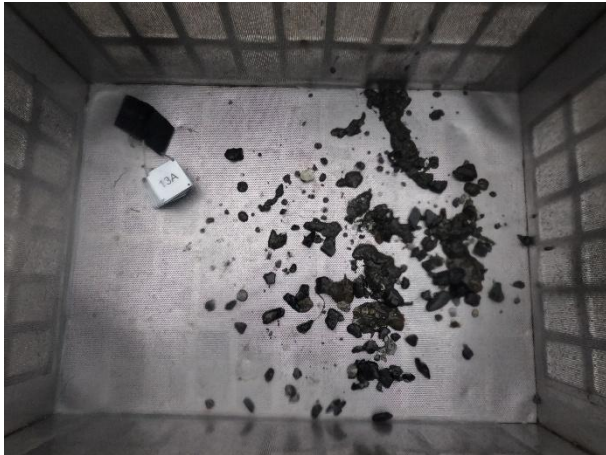
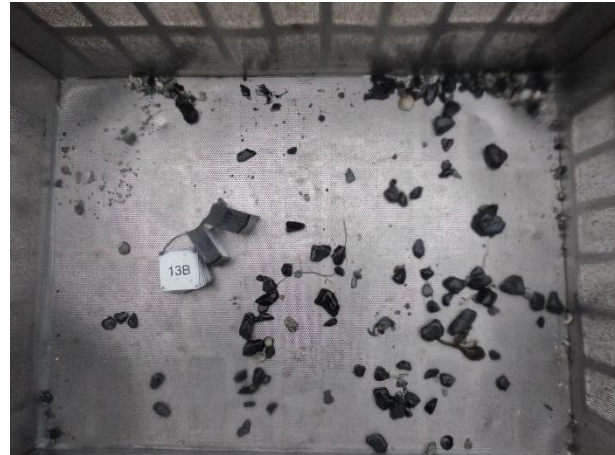
Vedlegg – Bilder fra prøvestasjoner

Bilder nedenfor viser sediment (A) og ferdig vasket prøve (B) ved stasjonene.
