B-undersøkelse

Lokalitet ULVÆRHOLMEN (13570)

Lokalitetstilstand 1

Rapport ID 20760

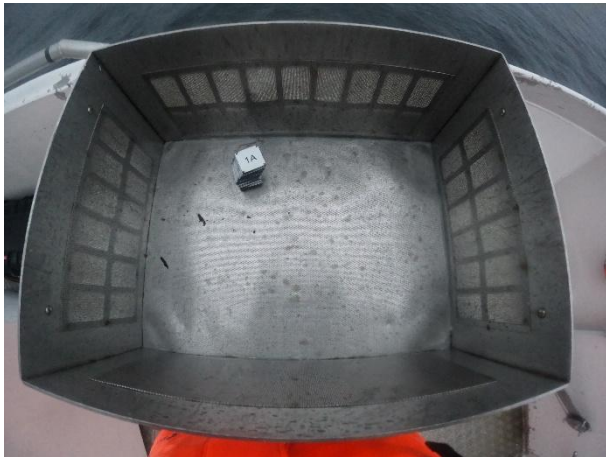
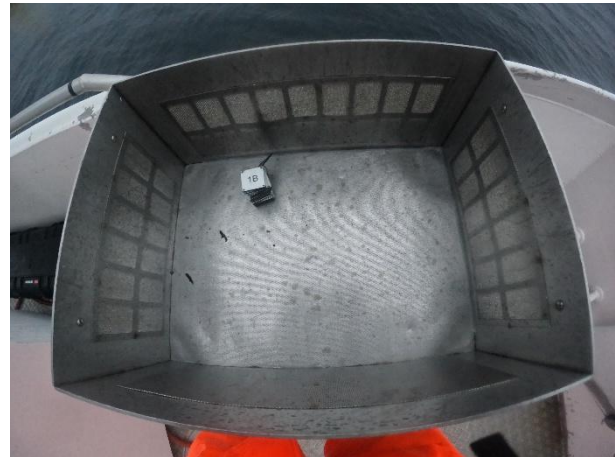
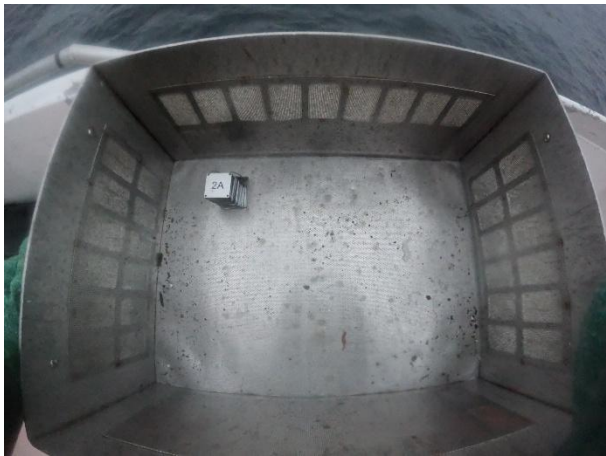
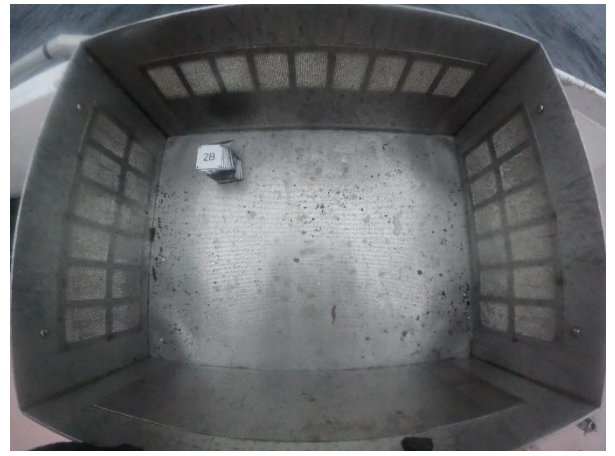
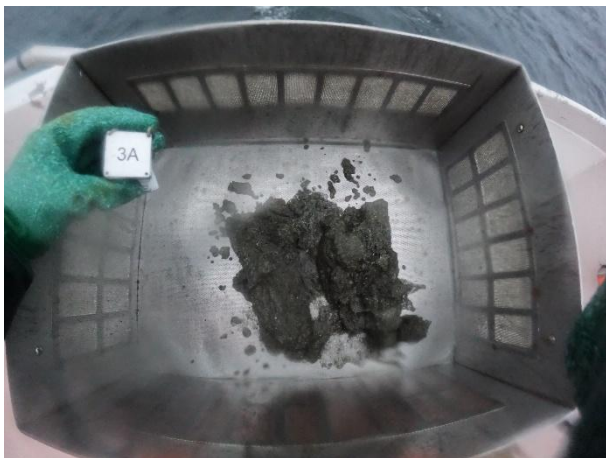
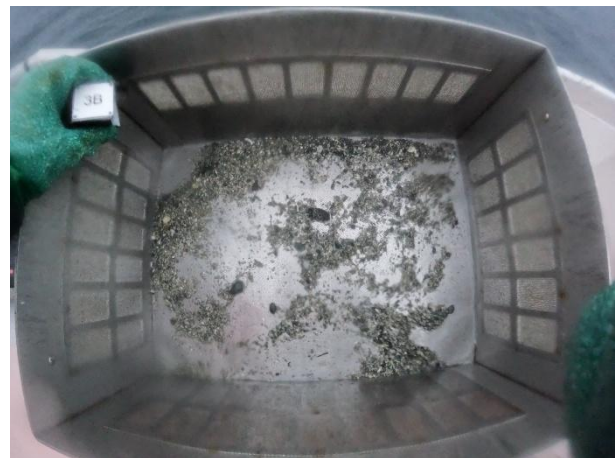
Vedlegg – Bilder fra prøvestasjoner

Bilder nedenfor viser sediment (A) og ferdig vasket prøve (B) ved stasjonene.
