B-undersøkelse
Lokalitet ÅNDERKLEIVA (11339)

Lokalitetstilstand 2

Rapport ID 20763

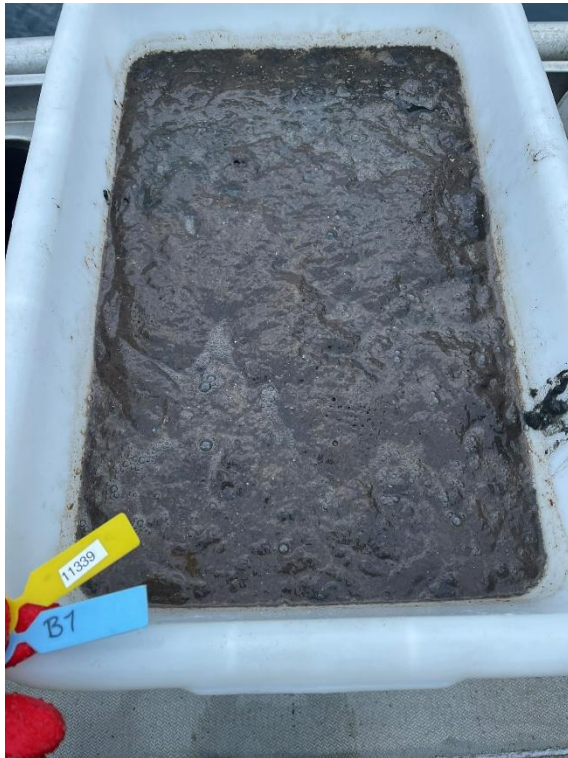
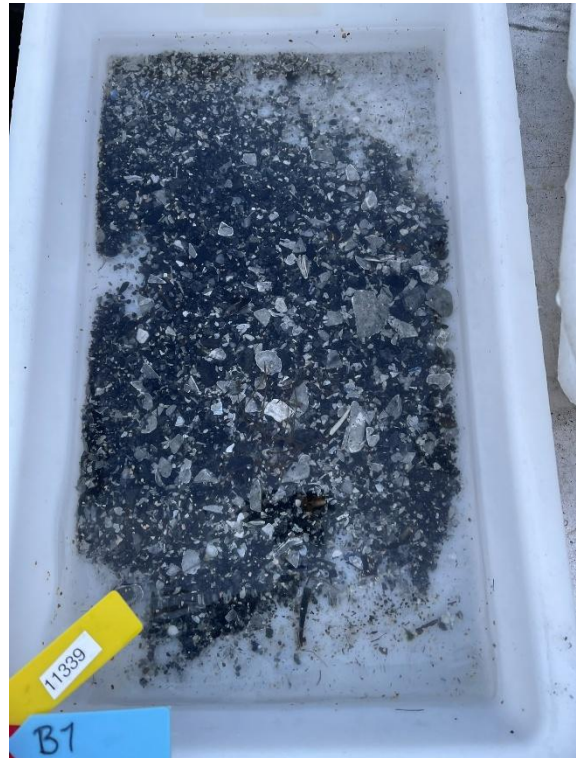
Stasjon 1

Prøvepunkt	Kommentar
1	pH/Eh ikke målt på grunn av slam og gass. Vurdert sensorisk til poengttall 5. Detritus.
2	G1: gjennomstrømming, veldig løst sediment. Detritus, terrestrisk materiale.
3	Detritus, terrestrisk materiale. Arter: 20+ nakensnegler, Thyasira sp.
4	Rester av anleggsrens, detritus. Arter: Capitell capitata, spøkelseskreps
5	G1: bare skrap, G2: skrap. Detritus. Ikke nok sediment til å måle pH/Eh.
6	G1: tom, g2: bare skrap. Ikke nok sediment til å måle pH/Eh..
7	G1: sediment, men åpen munning, G2: treff men slam, detritus. pH/Eh ikke målt på grunn av slam og gass. Sensorisk vurdert til poengttall 5.
8	Detritus. pH/Eh ikke målt på grunn av slam og gass. Sensorisk vurdert til poengttall 5. Arter: Capitella capitata

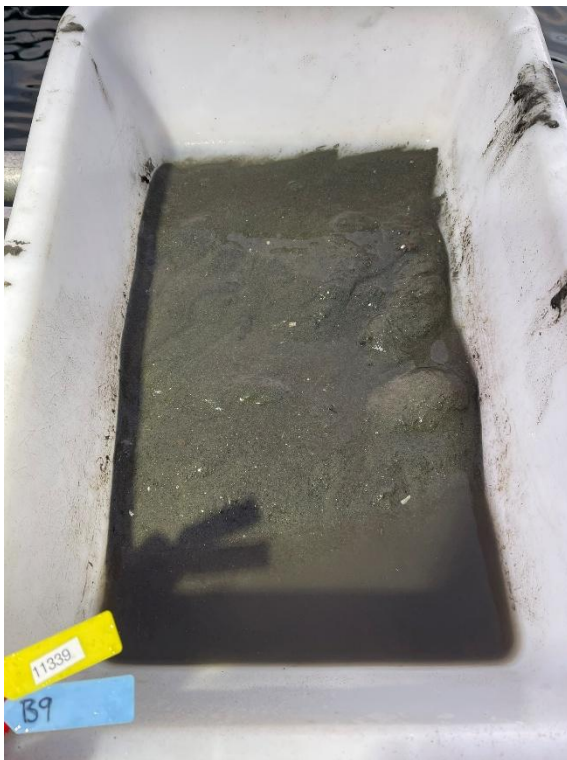
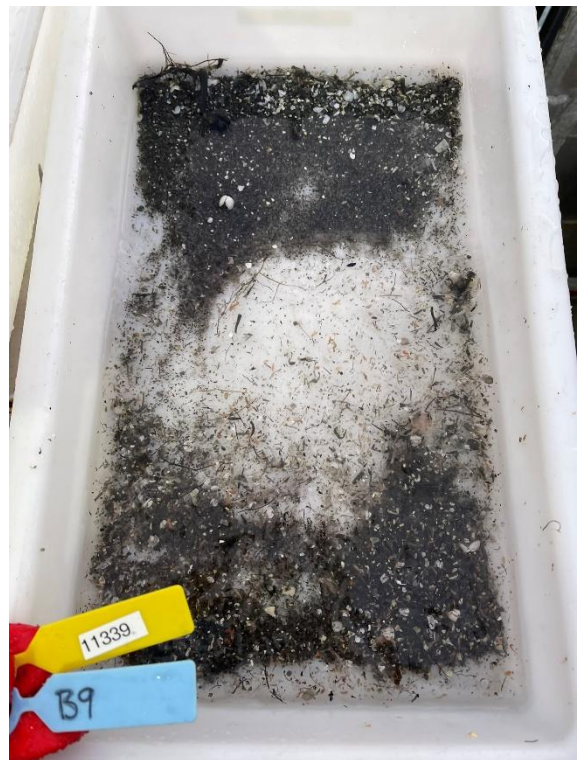
Stasjon 9

Prøvepunkt	Kommentar
9	Detritus, terrestrisk materiale. Arter: Capitella capitata
10	Detritus. Arter: Sjøstjerne, sjømus, Thyasira sp.

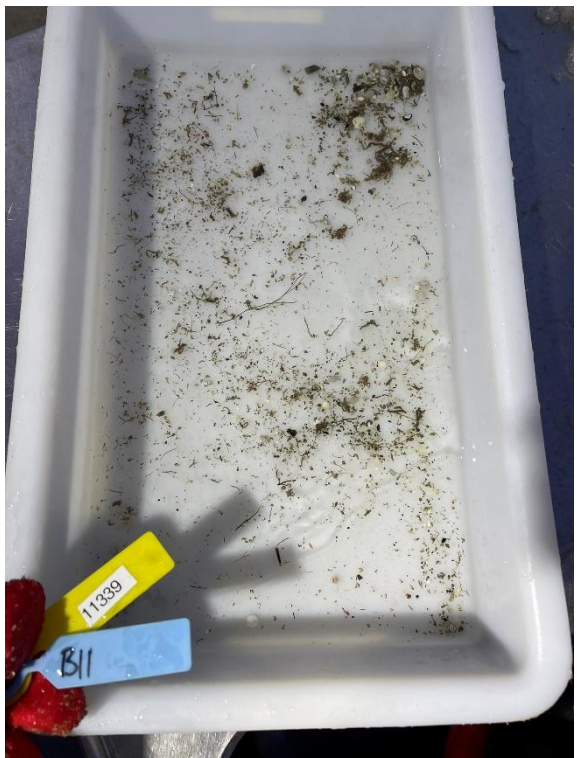
Stasjon 11

Prøvepunkt	Kommentar
11	G1: stor stein, G2: skrap. Detritus, terrestrisk materiale. Ikke nok sediment til å måle pH/Eh. Arter: <i>Thyasira</i> sp.
12	pH/Eh ikke målt på grunn av slam og gass. Vurdert sensorisk til poengttall 5. Detritus, terrestrisk materiale. Arter: <i>Capitella capitata</i>
13	Veldig løst sediment, mye detritus. Ikke nok sediment til å måle pH/Eh. Arter: <i>Capitella capitata</i>
14	Detritus. Arter: <i>Capitella capitata</i>
15	g1: <2cm sediment med gjennomstrømming. Detritus. Arter: <i>Thyasira</i> sp.
16	G1: skrap, G2: skrap, Detritus, terrestrisk materiale, rester av anleggsrens. Ikke nok sediment til å måle pH/Eh. Arter: <i>Capitella capitata</i> , <i>Thyasira</i> sp.
17	Skrap. Arter: En spøkelseskreps

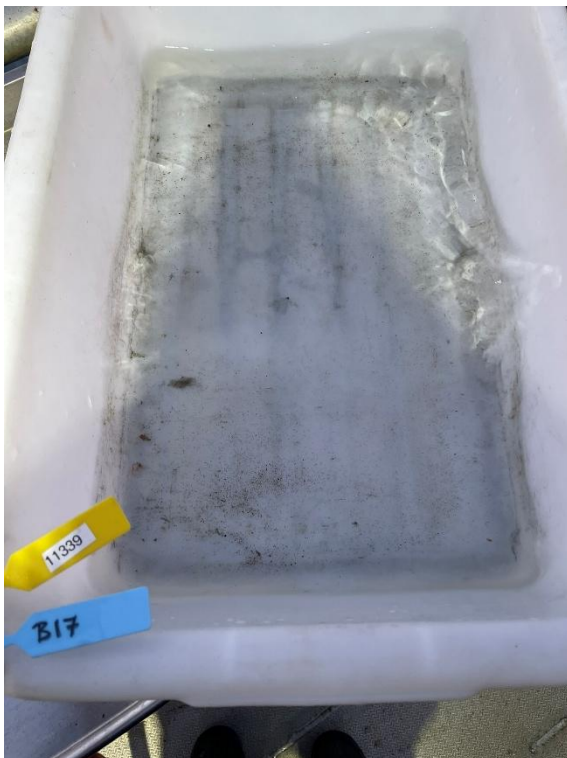
Stasjon 17

Lite sediment, prøve ikke silt.

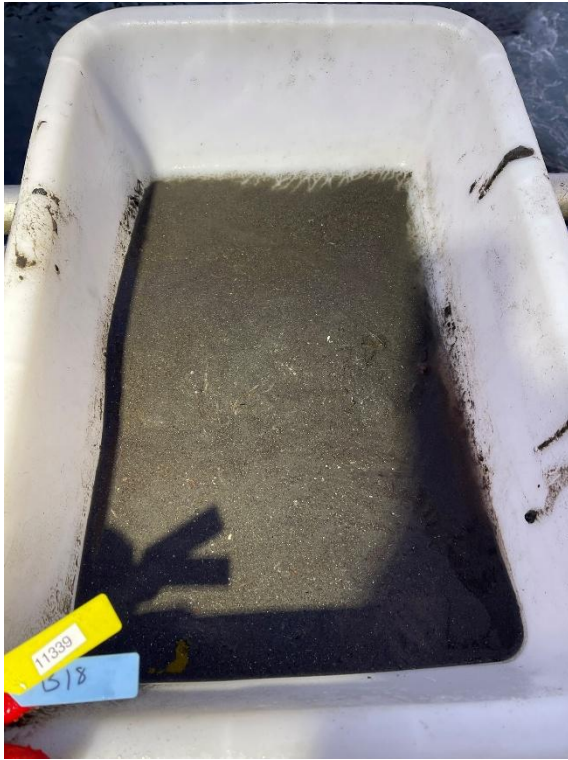
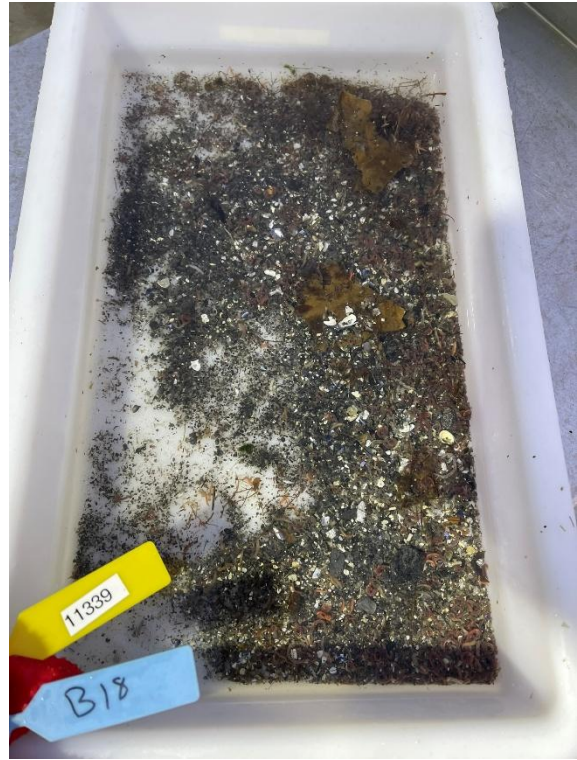
Stasjon 18

Prøvepunkt	Kommentar
18	Detritus, terrestrisk materiale. Arter: Capitella capitata
19	Detritus, terrestrisk materiale. Arter: Thyasira sp.
20	G1: skrap, g2: skrap. Ikke nok sediment til pH/Eh. Arter: Nudibranchia
