**B-undersøkelse**

**Lokalitet SKJÆRVIKA (11334)**

**Lokalitetstilstand 2**

Rapport ID 20765

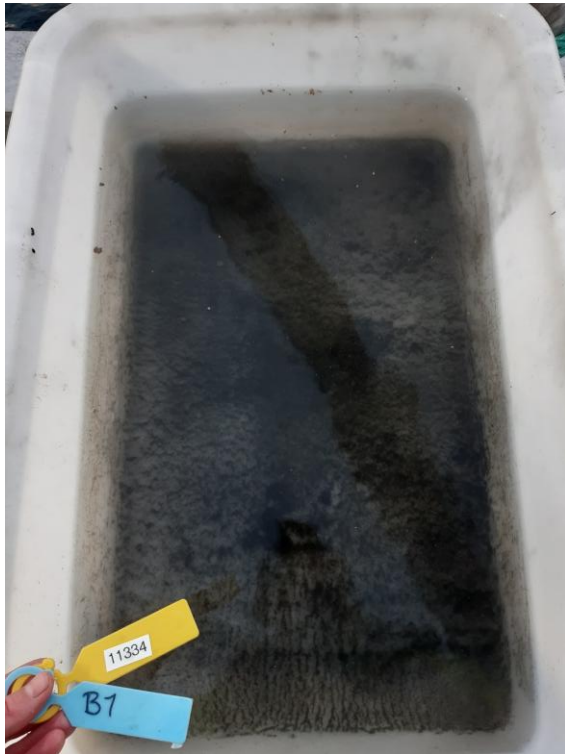
### Stasjon 1

Prøvepunkt	Kommentar
1	Skrap
2	Beggiatoa på tang. Terrestrisk materiale. Rester av anleggsrens. 1 cm med detritus på toppen av sedimentet. Arter: Thyasira sp.
3	Gassbobler etter åpning av grabb. Tang. Brunt lag med detritus/slam. Rester av anleggsrens. Rørmakk. Arter: Thyasira sp.
4	Bobler ut av grabb, pH/Eh sensorisk vurdert til poengttall 5. Rester av anleggsrens. Mye fekalier i havet ved opptak av grabb.
5	Rester av anleggsrens. Lite sediement. pH/Eh målinger utført i noe lite sediment.
6	
7	Slamklumper. Rester av anleggsrens.
8	Bobler ut av grabb. pH/Eh sensorisk vurdert til poengttall 5. Rester av anleggsrens. Rørmakk.

Ikke silt, lite sediment.

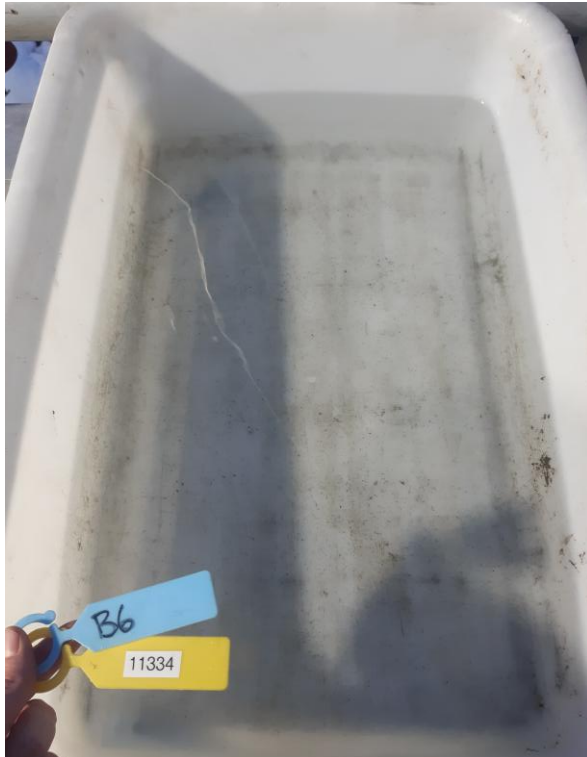
**Stasjon 6**

Ikke silt, lite sediment.

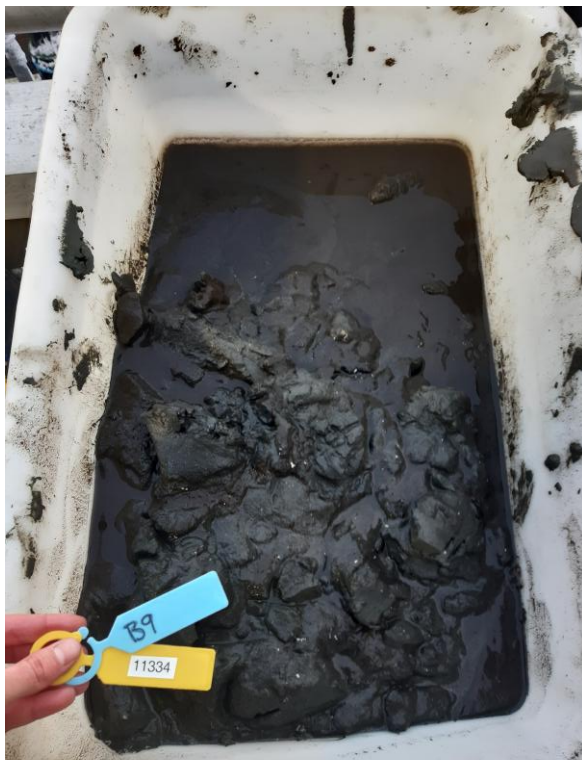
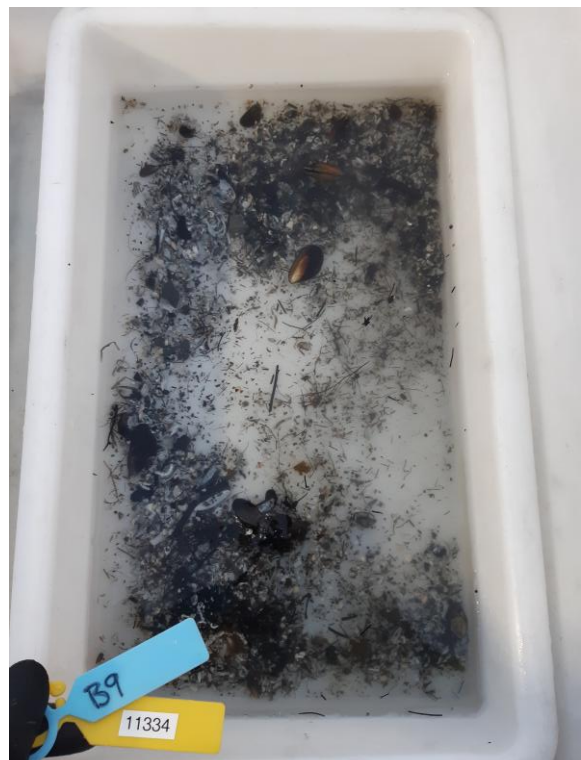
Stasjon 9

<b>Prøvepunkt</b>	<b>Kommentar</b>
9	Detritus. Rester etter anleggsrens. Små leireklumper i sil. Arter: 20 rørbyggende makk.
10	Prøven spruter ut av grabb ved opptak. pH/Eh sensorisk vurdert til poengttall 5. Detritus.

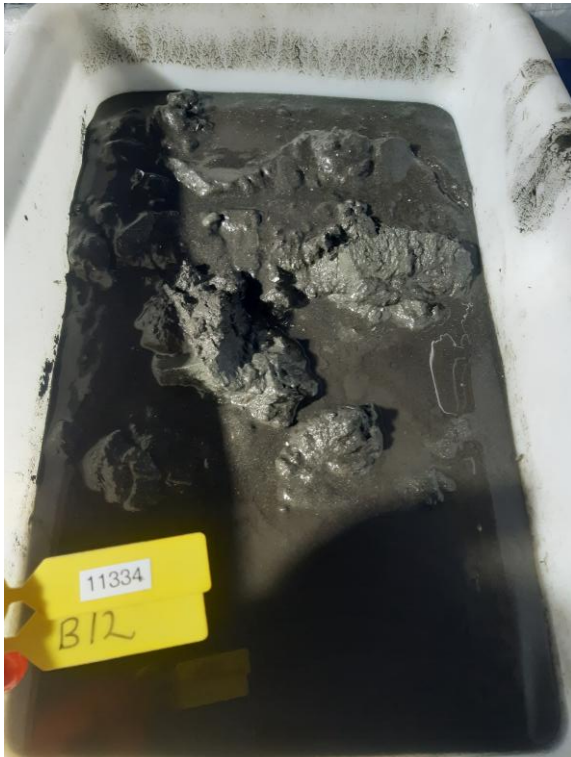
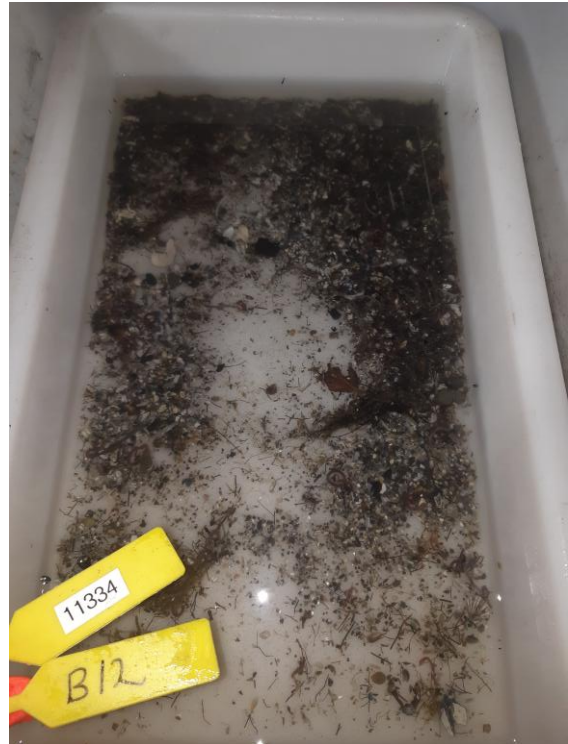
**Stasjon 12**

Prøvepunkt	Kommentar
11	
12	Rester etter anleggsrens. Rørmakk. Terrestisk materiale.
13	
14	Rester etter anleggsrens. Detritus. Rørmakk. Slam bobler ut av grabb. pH/Eh sensorisk vurdert til poengttall 5.
15	Rester etter anleggsrens. Rørbyggende makk. Arter: <i>Thyasira</i> sp., <i>Echinocardium cordatum</i> (Sjømus). <i>Capitella Capitata</i>
16	Terrestisk materiale. Rester av anleggsrens. Gamle skjell. Arter: <i>Capitella capitata</i> , <i>Echinocardium cordatum</i> .
17	Terrestisk materiale. Arter: <i>Thyasira</i> sp., <i>Ctenodiscus crispatus</i> .
18	Rester av anleggsrens. Terrestisk materiale. Arter: kalkrørmarker

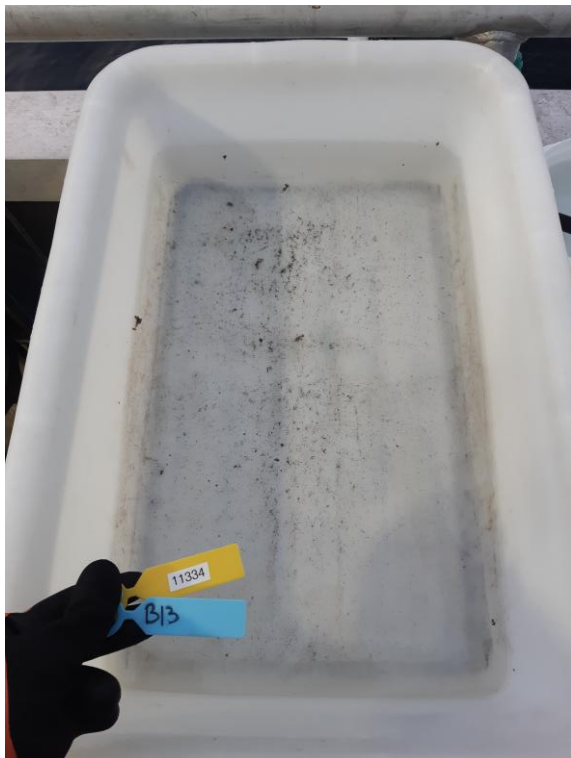
**Stasjon 13**

Ikke silt, lite sediment.

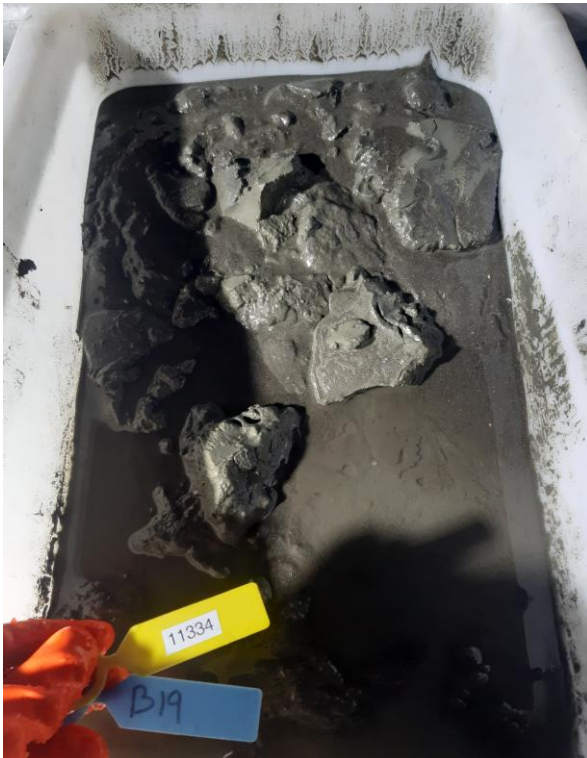
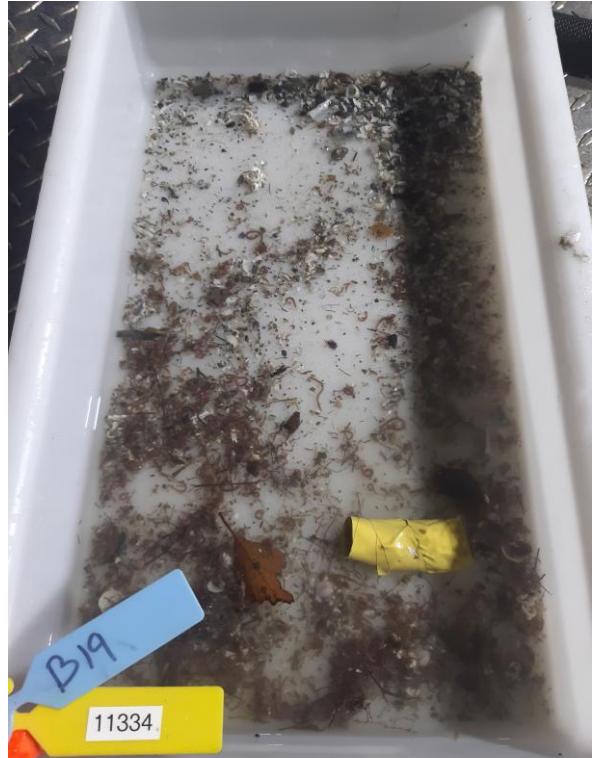
Stasjon 19

Prøvepunkt	Kommentar
19	Terrestisk materiale. Rester av anleggsrens. Detritus. Arter: Thyasira sp.
