B-undersøkelse

Lokalitet KJELNESET (10409)

Lokalitetstilstand 1

Rapport ID 20779

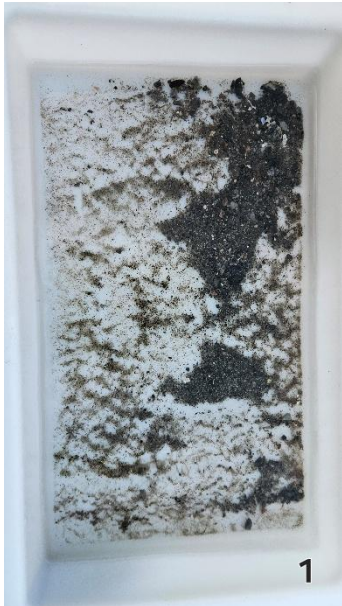
Figur 1: Bilde som viser sedimentet fra stasjon 1. Sedimentet besto av grus. Det ble også registrert fjellbunn ved stasjonen. Det ble registrert fekalier i prøven. Foto: Aqua Kompetanse AS.

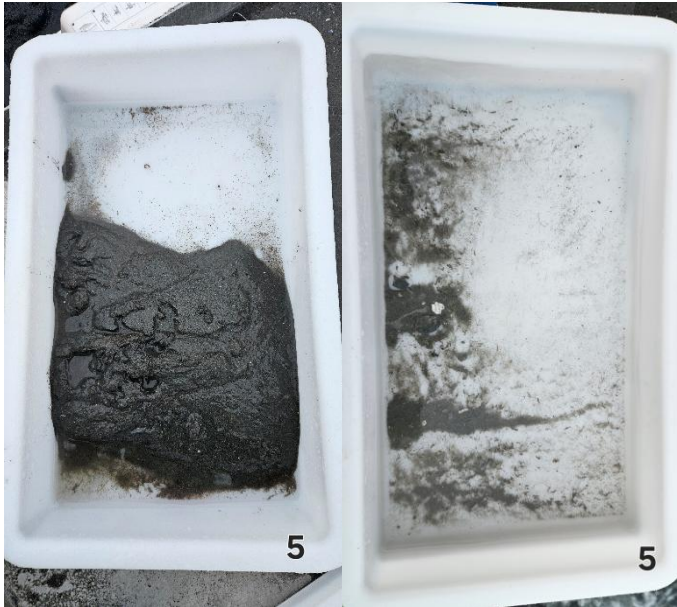
Figur 5: Bilder som viser sedimentet fra stasjon 5 før og etter siling. Sedimentet besto av sand og grus. Det ble også registrert steinbunn ved stasjonen. Foto: Aqua Kompetanse AS.

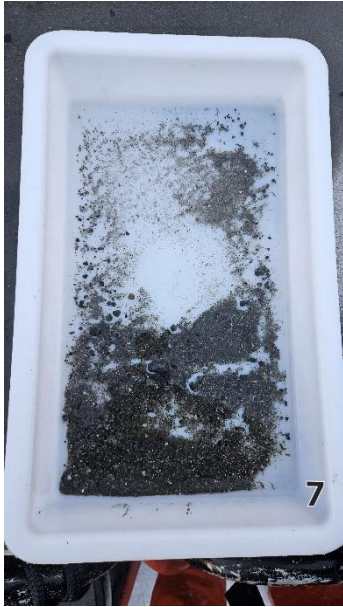
Figur 7: *Bilde som viser sedimentet fra stasjon 7. Sedimentet besto av sand og grus. Det ble også registrert fjellbunn ved stasjonen. Foto: Aqua Kompetanse AS.*

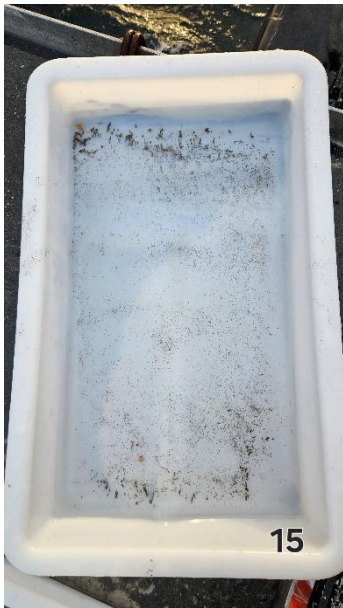
Figur 15: Bilde som viser grabbinholdet fra stasjon 15. Det ble registrert fjellbunn ved stasjonen. Det ble også registrert fekalier i prøven. Foto: Aqua Kompetanse AS.

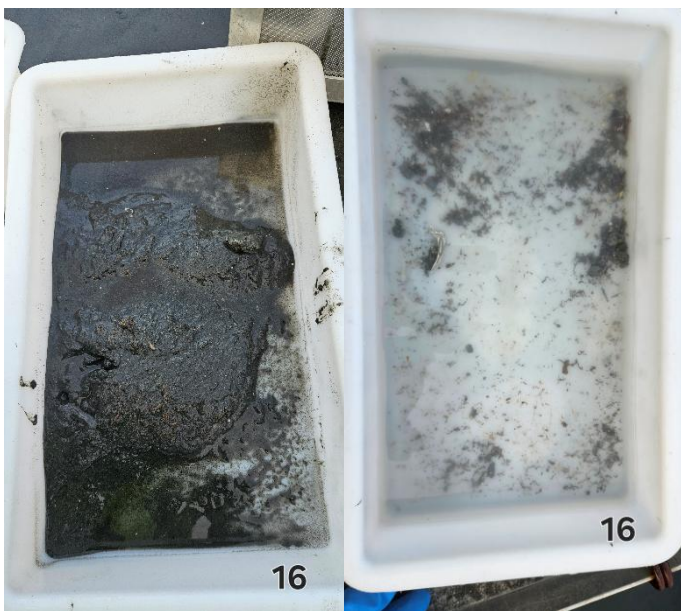
Figur 16: Bilder som viser sedimentet fra stasjon 16 før og etter siling. Sedimentet besto av leire, silt og sand. Det ble registrert fekalier og fôrrester ved stasjonen. Foto: Aqua Kompetanse AS.
