B-undersøkelse

Lokalitet GRASHOLMAN (32037)

Lokalitetstilstand 1

Rapport ID 20780

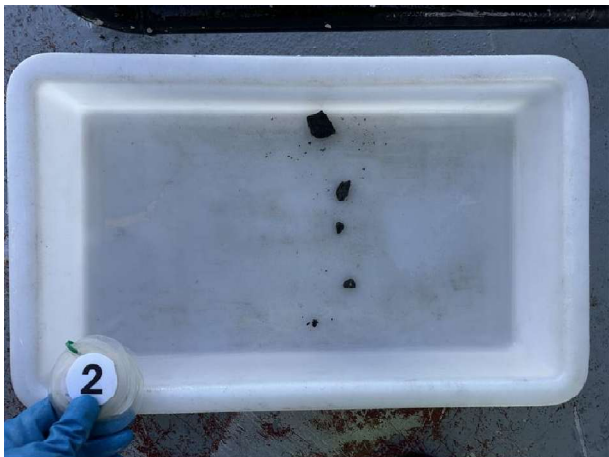
Figur 2: Bilde som viser substratet fra stasjon 2. Sedimentet besto av grus over fjellbunn. Foto: Aqua Kompetanse AS.

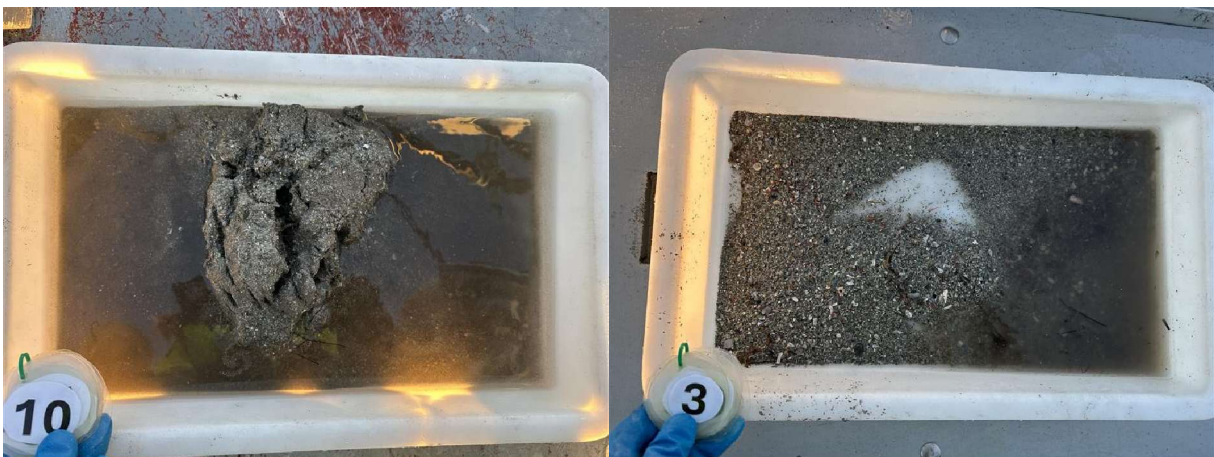
Figur 3: Bilder som viser sedimentet fra stasjon 3 før (feil nummerering) og etter siling. Sedimentet besto av silt, skjellsand og sand. Foto: Aqua Kompetanse AS.

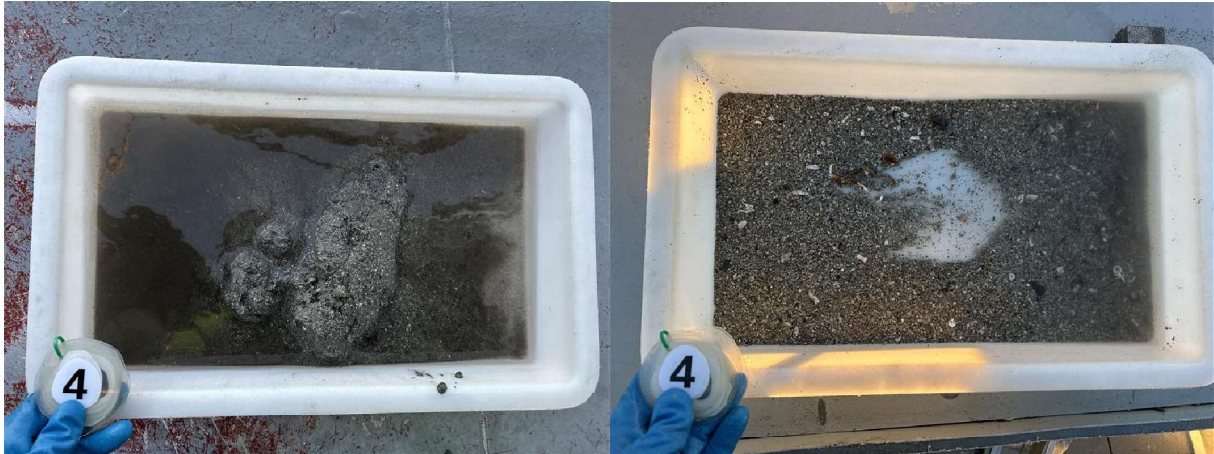
Figur 4: Bilder som viser sedimentet fra stasjon 4 før og etter siling. Sedimentet besto av sand, silt og skjellsand.
Foto: Aqua Kompetanse AS.

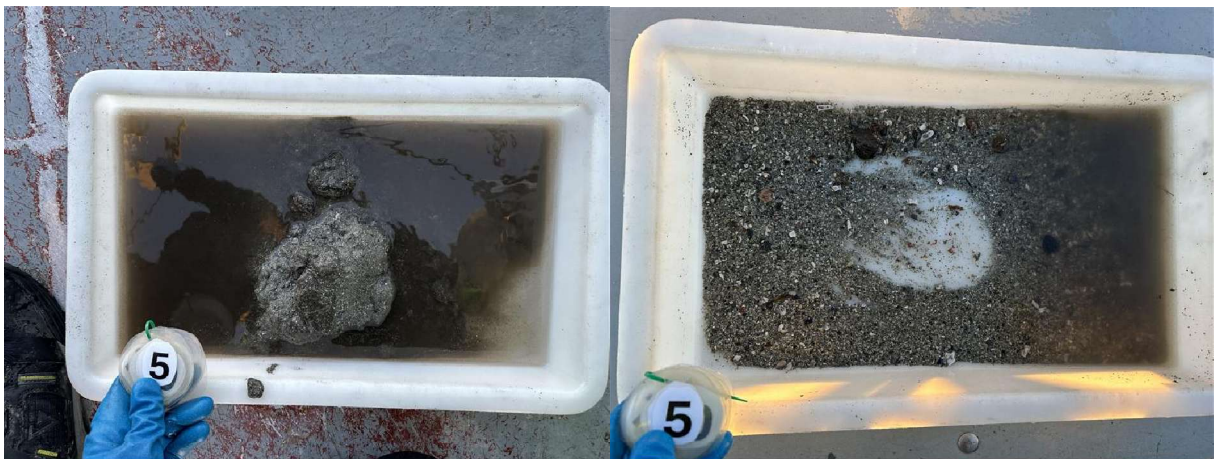
Figur 5: Bilder som viser sedimentet fra stasjon 5 før og etter siling. Sedimentet besto av silt, sand og skjellsand.
Foto: Aqua Kompetanse AS.

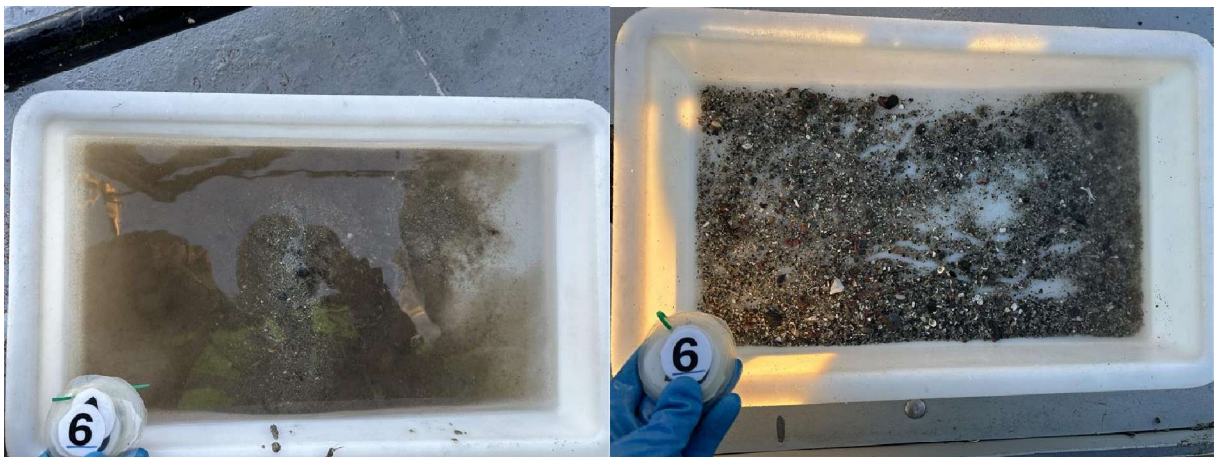
Figur 6: Bilder som viser sedimentet fra stasjon 6 før og etter siling. Sedimentet besto av sand, grus og skjellsand.
Foto: Aqua Kompetanse AS.

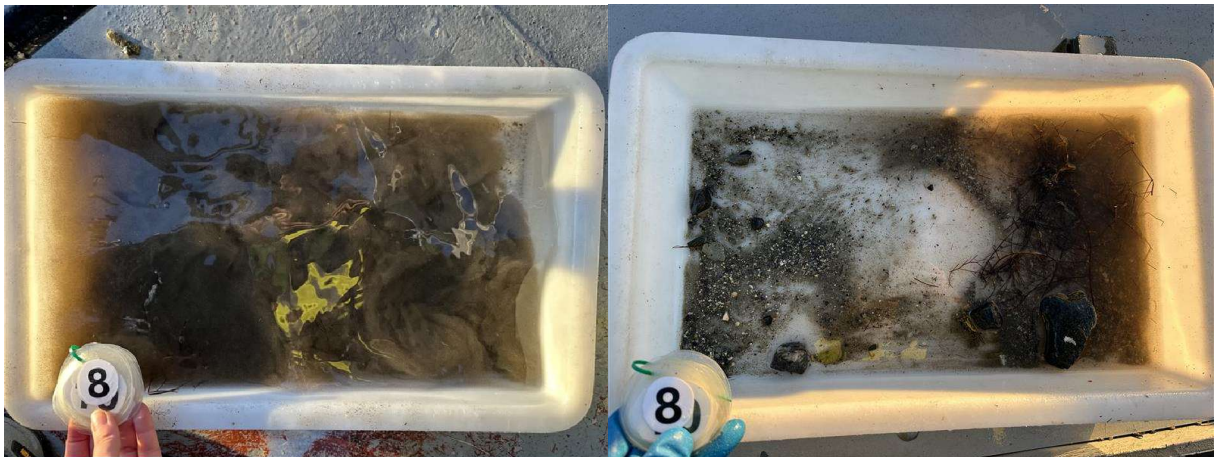
Figur 8: Bilder som viser sedimentet fra stasjon 8 før og etter siling. Sedimentet besto av silt og skjellsand. Det ble også registrert steinbunn. Foto: Aqua Kompetanse AS.

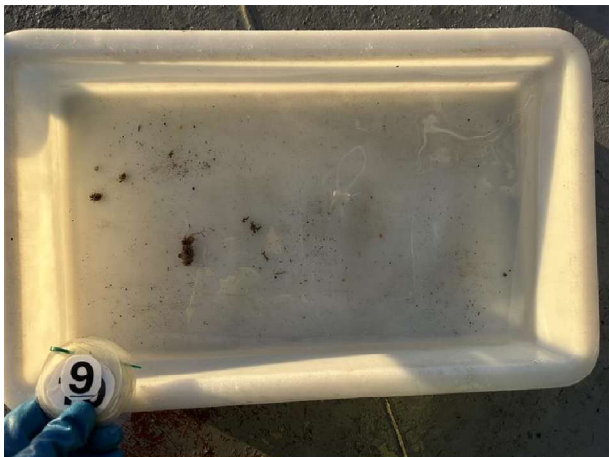
Figur 9: Bilde som viser substratet fra stasjon 9. Her ble det registrert fjellbunn. Foto: Aqua Kompetanse AS.

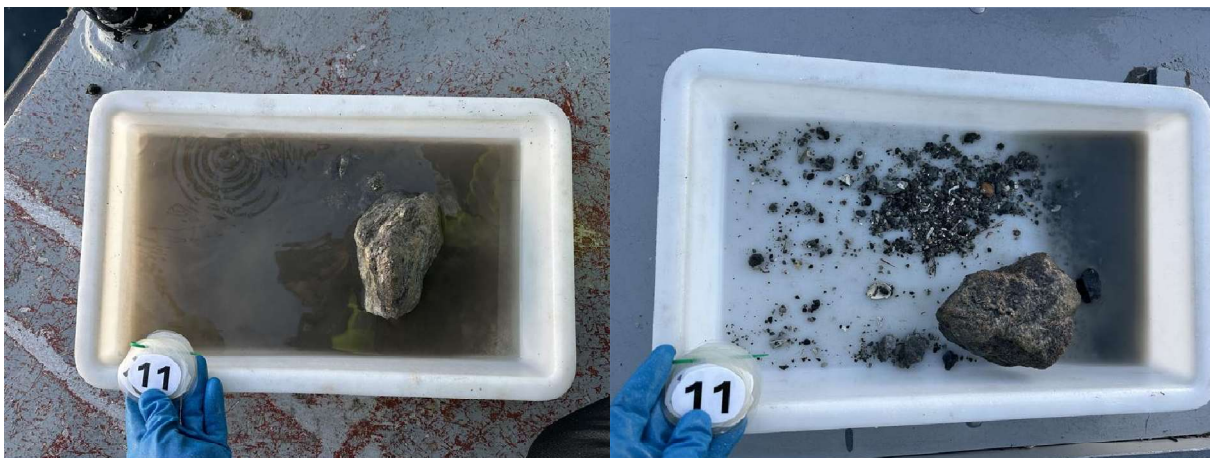
Figur 11: Bilder som viser sedimentet fra stasjon 11 før og etter siling. Sedimentet besto av grus og leire. Det ble også registrert steinbunn. Foto: Aqua Kompetanse AS.

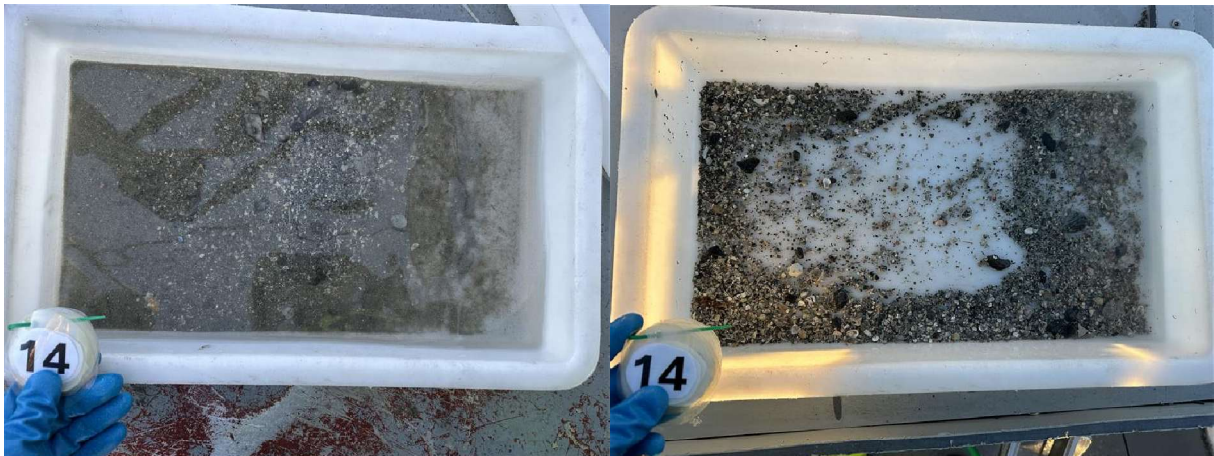
Figur 14: Bilder som viser sedimentet fra stasjon 14 før og etter siling. Sedimentet besto av skjellsand og sand. Det ble også registrert fjellbunn. Foto: Aqua Kompetanse AS.
