B-undersøkelse

Lokalitet HØYBUVIKA (12890)

Lokalitetstilstand 3

Rapport ID 20782

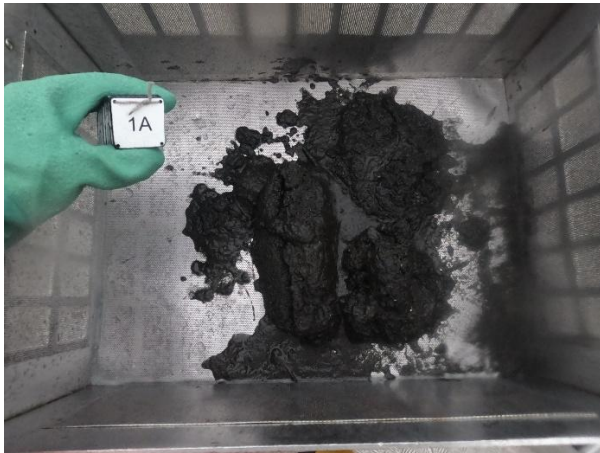
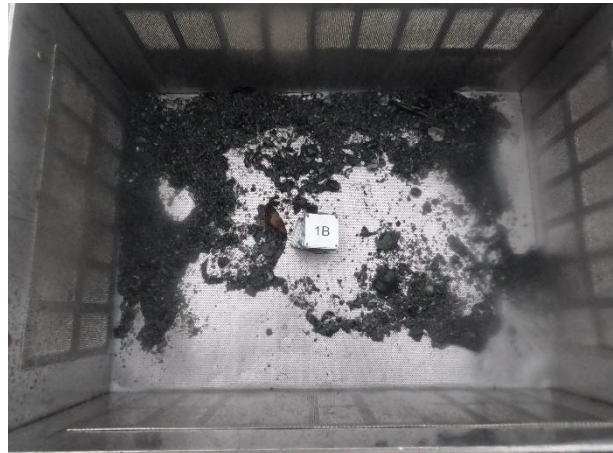
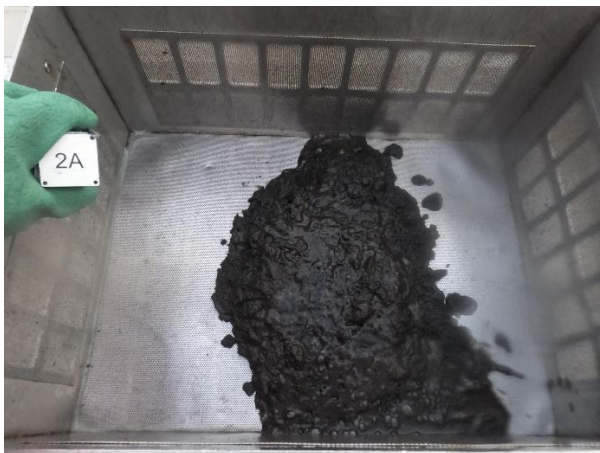
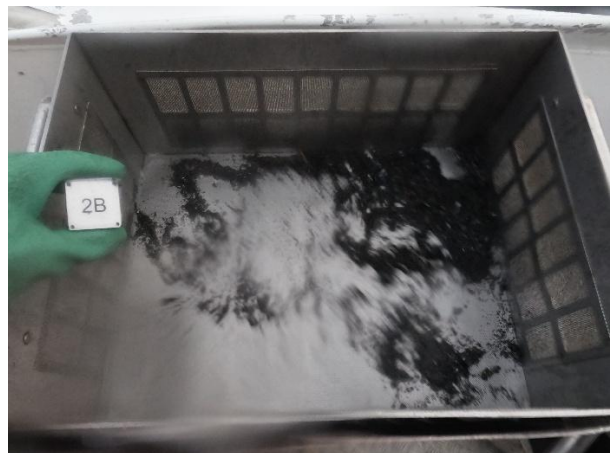
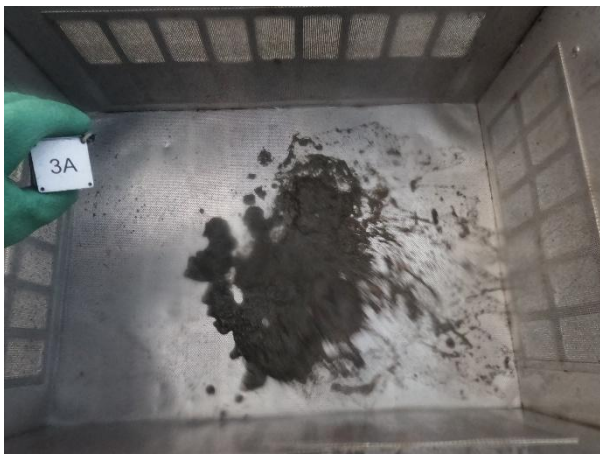
Vedlegg – Bilder fra prøvestasjoner

Bilder nedenfor viser sediment (A) og ferdig vasket prøve (B) ved stasjonene.
