B-undersøkelse

Lokalitet GJERVIKA (11365)

Lokalitetstilstand 1

Rapport ID 20785

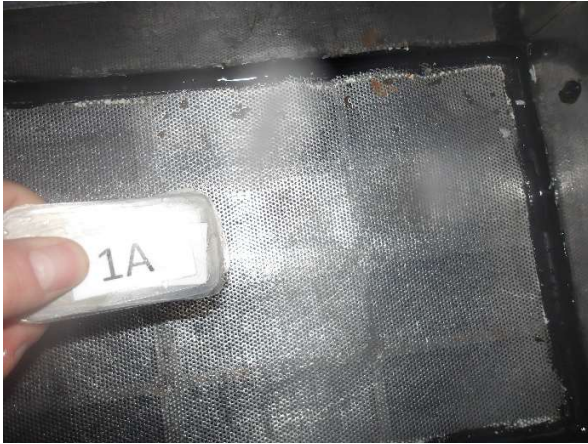
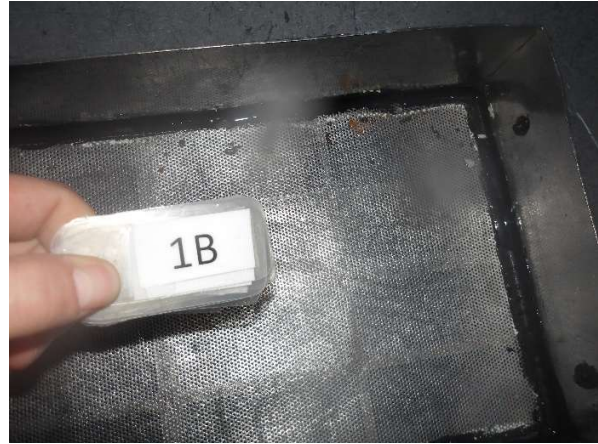
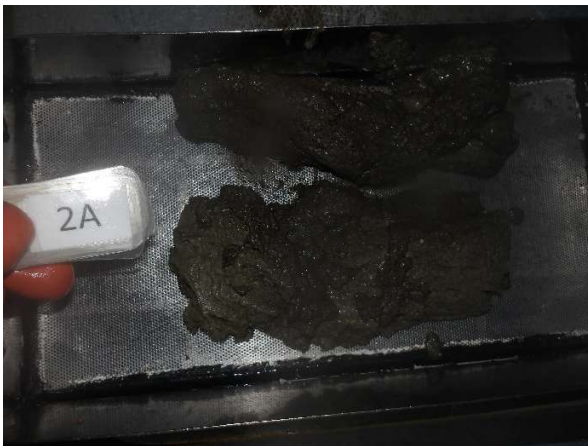
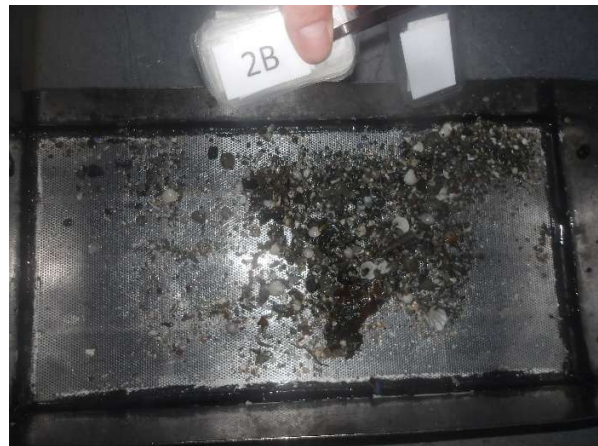
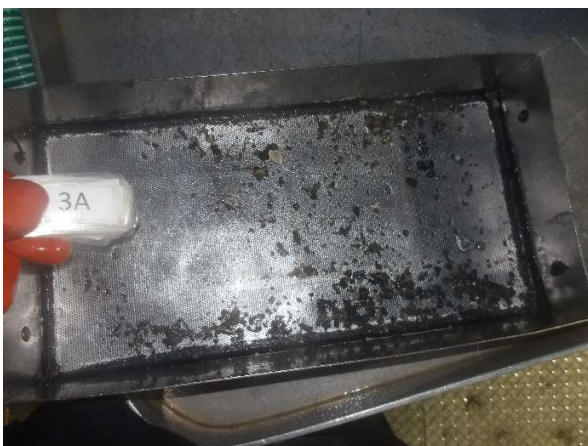
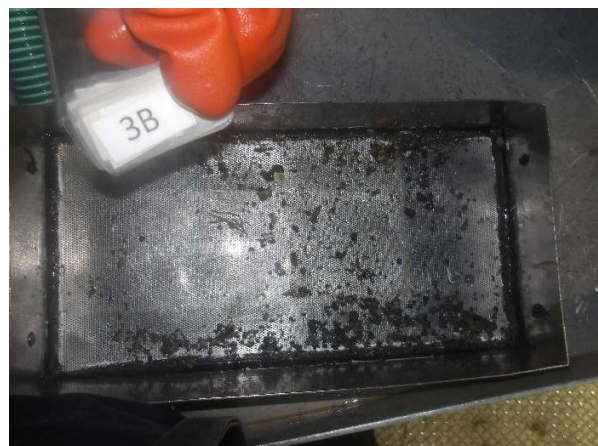
Vedlegg – Bilder fra prøvestasjoner

Bilder nedenfor viser sediment (A) og ferdig vasket prøve (B) ved stasjonene.
