**B-undersøkelse**

**Lokalitet GYLTNESET (39537)**

**Lokalitetstilstand 2**

Rapport ID 20803

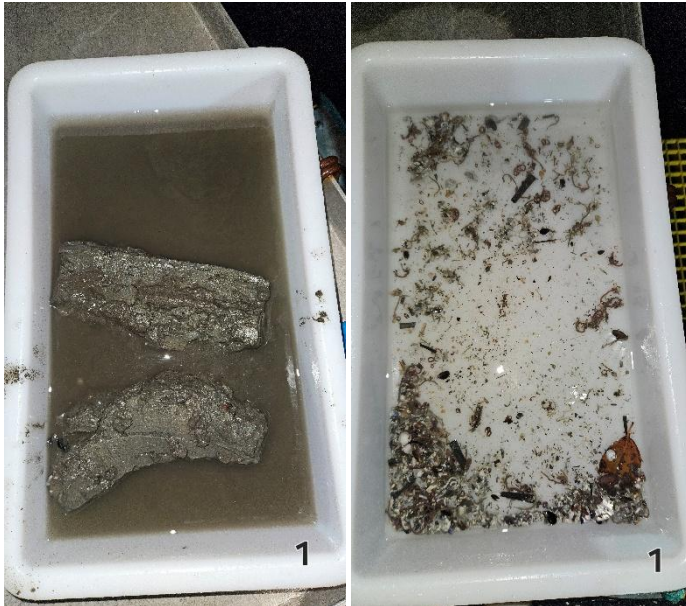
**Figur 1:** Bilder som viser sedimentet fra stasjon 1 før og etter siling. Sedimentet besto av silt og skjellsand. Foto: Aqua Kompetanse AS.

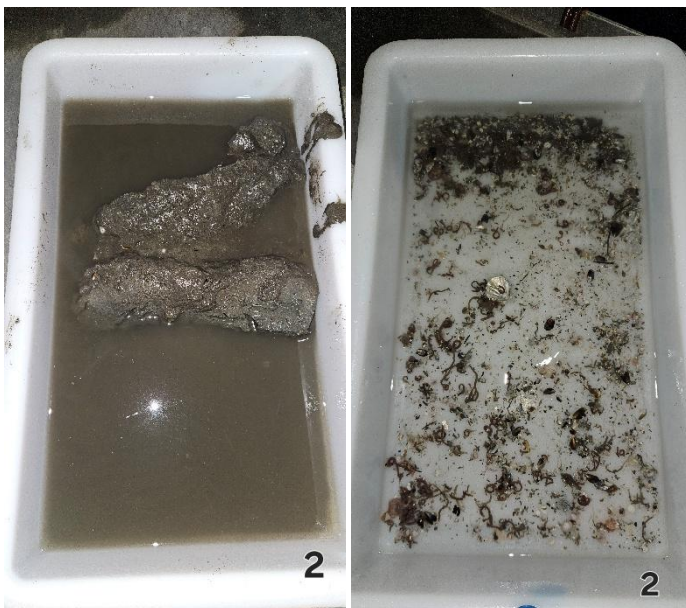
**Figur 2:** Bilder som viser sedimentet fra stasjon 2 før og etter siling. Sedimentet besto av silt og skjellsand. Foto: Aqua Kompetanse AS.

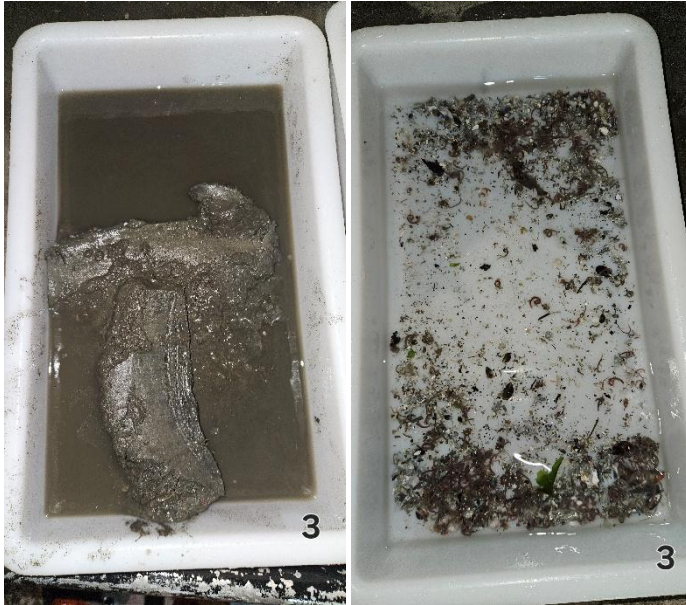
**Figur 3:** Bilder som viser sedimentet fra stasjon 3 før og etter siling. Sedimentet besto av silt og skjellsand. Foto: Aqua Kompetanse AS.

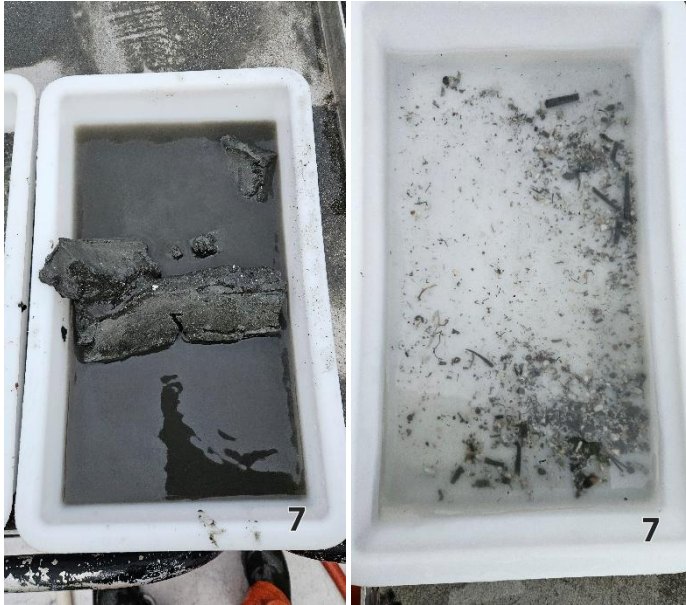
**Figur 7:** Bilder som viser sedimentet fra stasjon 7 før og etter siling. Sedimentet besto av leire, silt og skjellsand.  
Foto: Aqua Kompetanse AS.

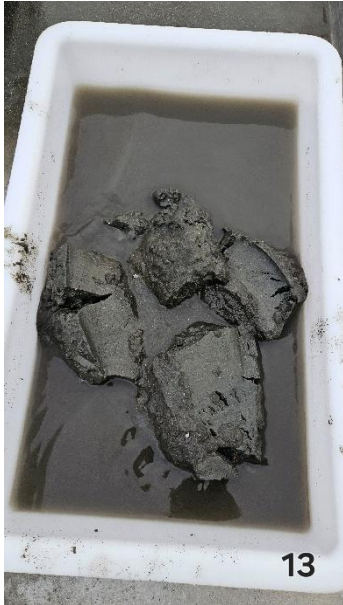
**Figur 13:** Bilde som viser sedimentet fra stasjon 13 før siling. Sedimentet besto silt og skjellsand. Bilde etter siling ble avglemt i felt. Foto: Aqua Kompetanse AS.

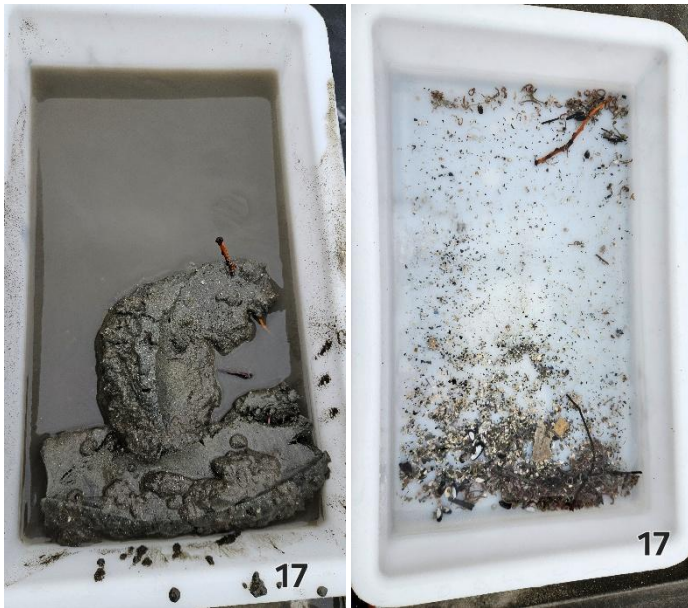
**Figur 17:** Bilder som viser sedimentet fra stasjon 17 før og etter siling. Sedimentet besto av silt og skjellsand. Foto: Aqua Kompetanse AS.
