**B-undersøkelse**  
**Lokalitet ELGEN (30917)**

**Lokalitetstilstand 3**

Rapport ID 20858

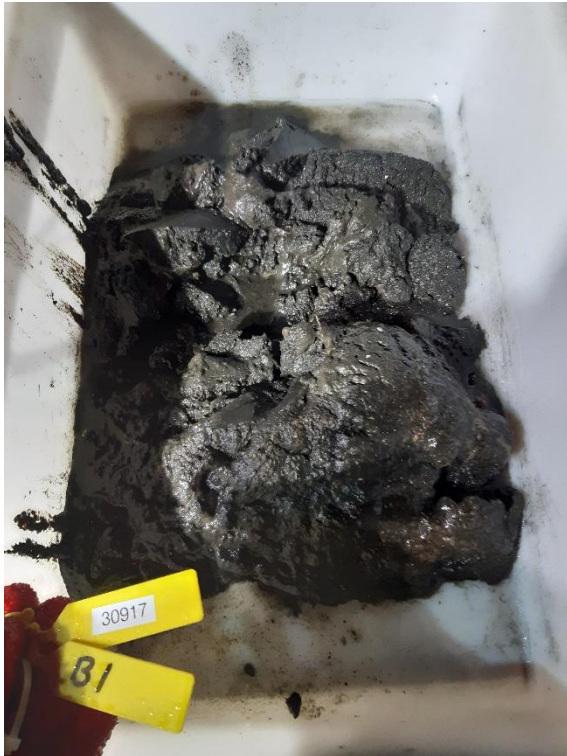
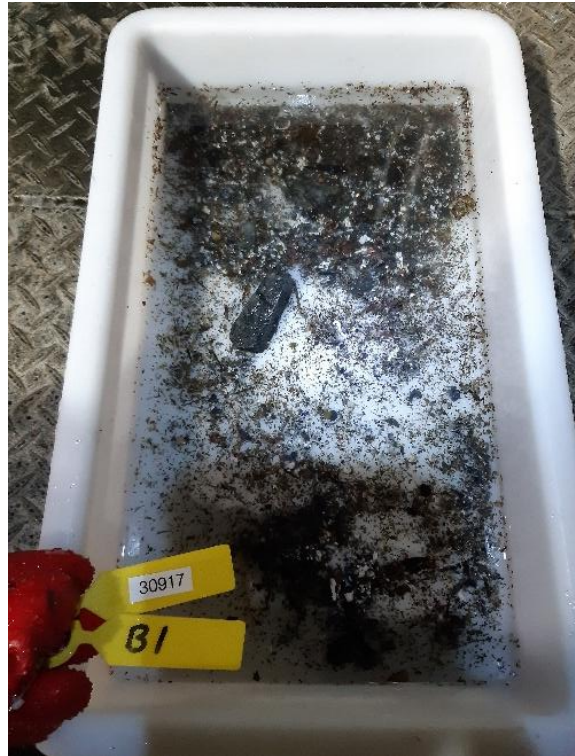
### Stasjon 1

Prøvepunkt	Kommentar
1	Detritus. Rester etter anleggsrens.
2	Bobler i grabb. Rester etter anleggsrens. Litt detritus.
3	
4	Ikke mulig å måle pH/Eh pga løst materiale/Detritus. Terrestrisk materiale. Rester etter anleggsrens. Detritus. Arter: Ophryotrocha sp.
5	Tang. Rester etter anleggsrens. Feil ved nedskrivning av Eh målingene i felt. Målingene regnes som ugyldige og er dermed ikke inkludert i vurderingene (pH 6,7 og Eh ukjent).
6	Tang. Prøven bobler ikke ut av grabben, men i slamlaget når grabben er åpnet. Rester etter anleggsrens. Arter: Rørbyggende makk og Ophryotrocha sp.
7	Detritus. Sedimentet under detritus er grått. Arter: Thyasira sp. og Ophryotrocha sp.
8	Skrap. Rester av rørbyggende mark.

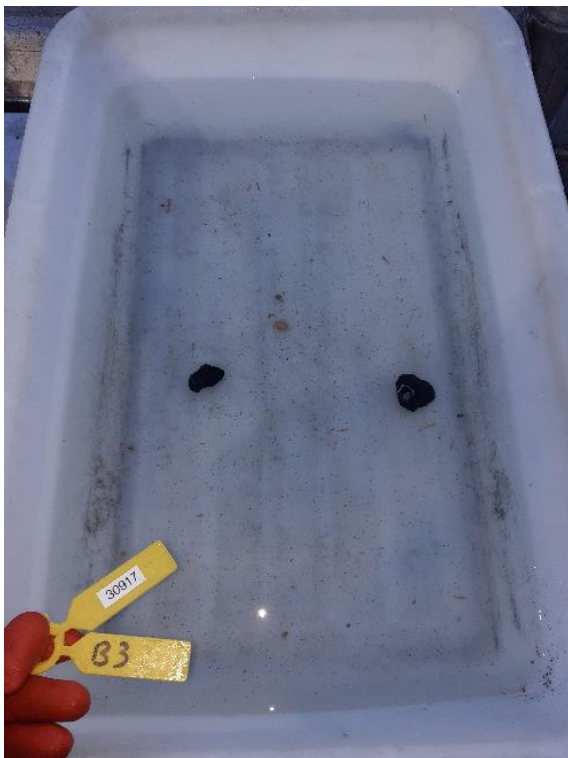
Stasjon 3

Lite sediment, ikke silt

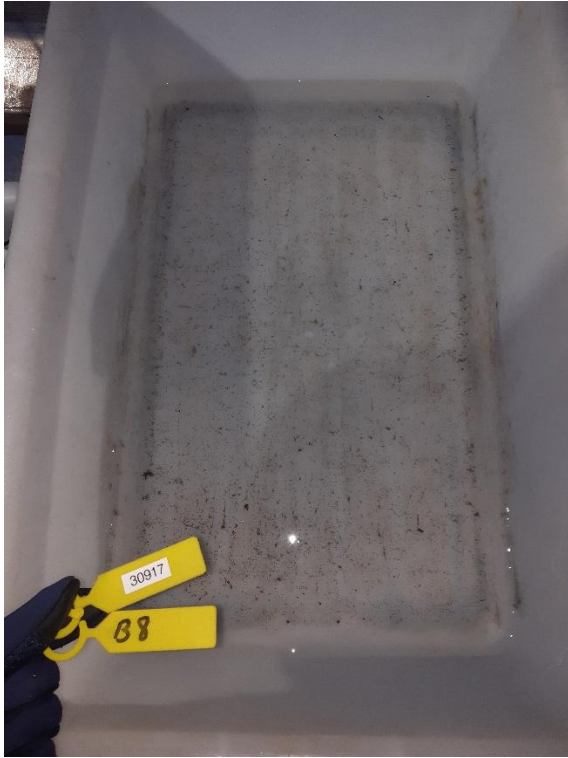
**Stasjon 8**

Lite sediment, ikke silt

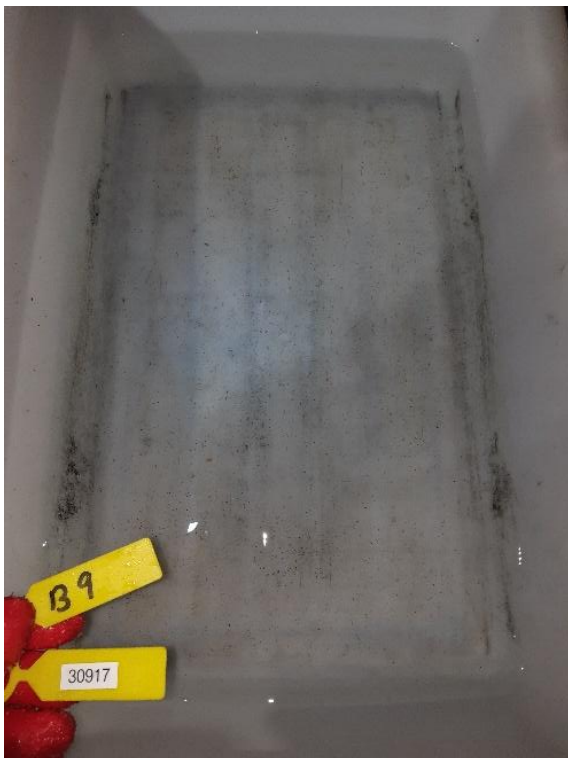
**Stasjon 9**

Lite sediment, ikke silt

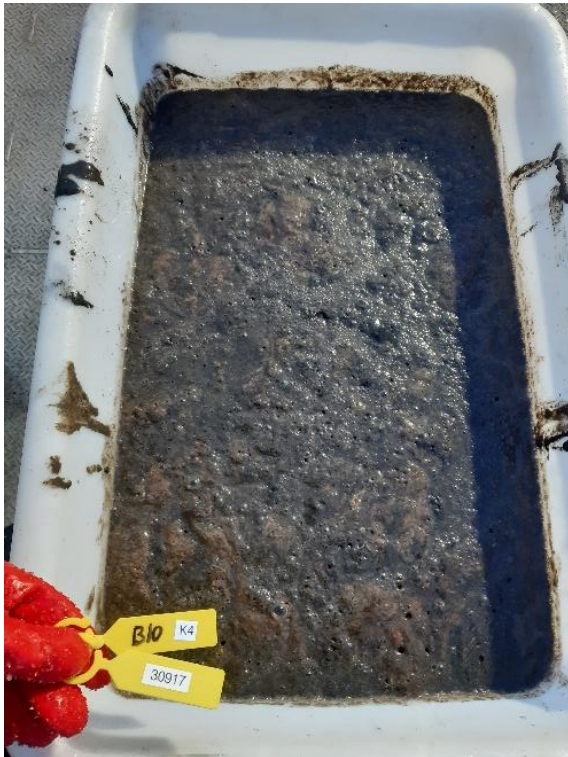
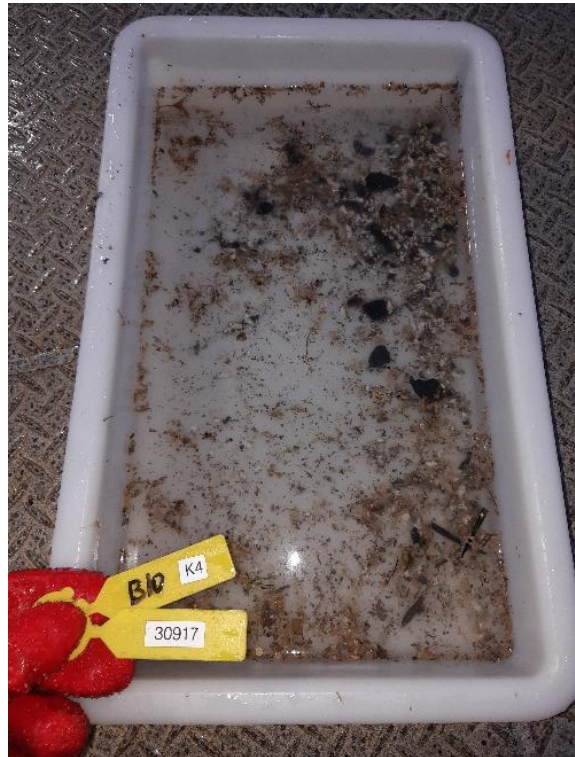
Stasjon 10

Prøvepunkt	Kommentar
9	
10	Slam bobler ut av grabben, sensorisk vurdert pH/Eh tilstand 5. Rester etter anleggsrens. Detritus.

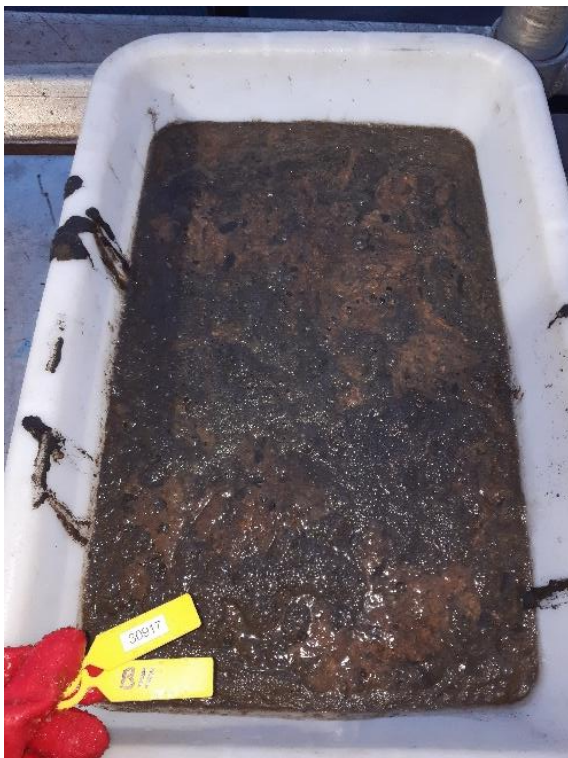
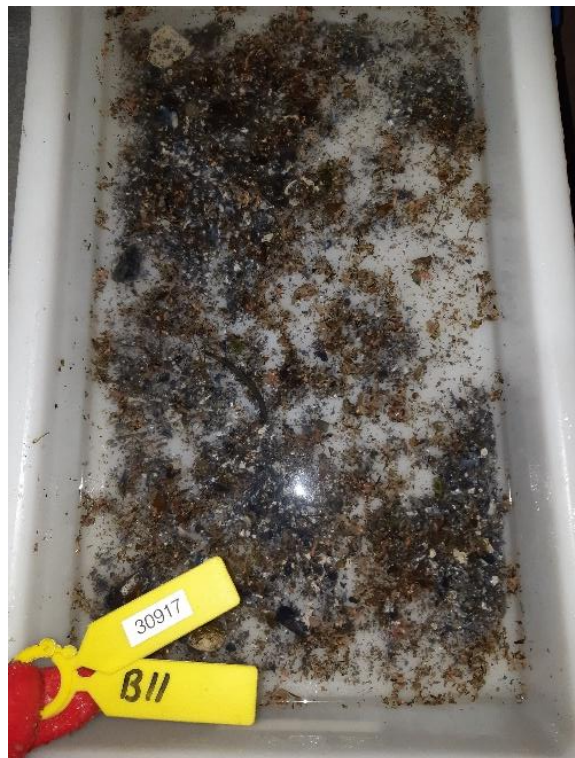
Stasjon 11

Prøvepunkt	Kommentar
11	Slam bobler ut av grabben, sensorisk vurdert pH/Eh tilstand 5. Rester etter anleggsrens.
12	Detritus. Terrestrisk materiale. Arter: Ophryotrocha sp.
13	Bobler i slamlag, ikke ut av grabb. Rester etter anleggsrens. Sensorisk vurdert til pH/Eh tilstand 5 pga boblende slam. Arter: Ophryotrocha sp.

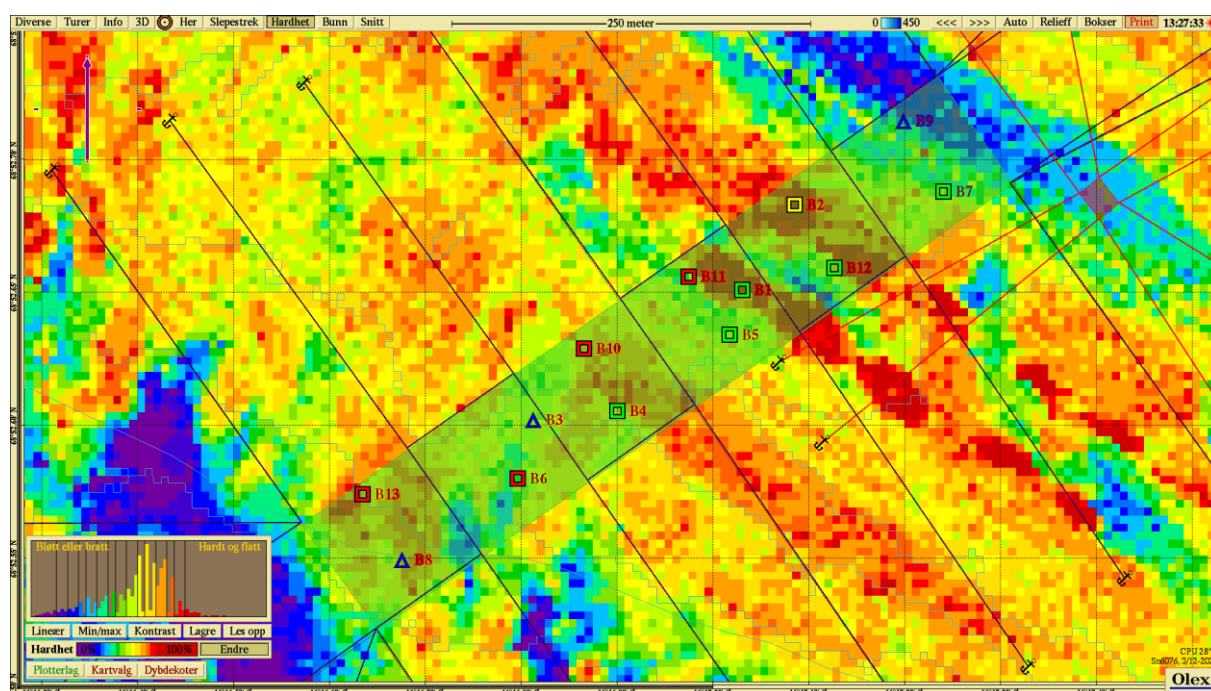
**Figur 5.** Angivelse av bunnhardhet (min/max) under anlegget. Kart laget i Olex (2025) med kartdatum WGS84.
