B-undersøkelse

Lokalitet ALMURDEN (13271)

Lokalitetstilstand 2

Rapport ID 20859

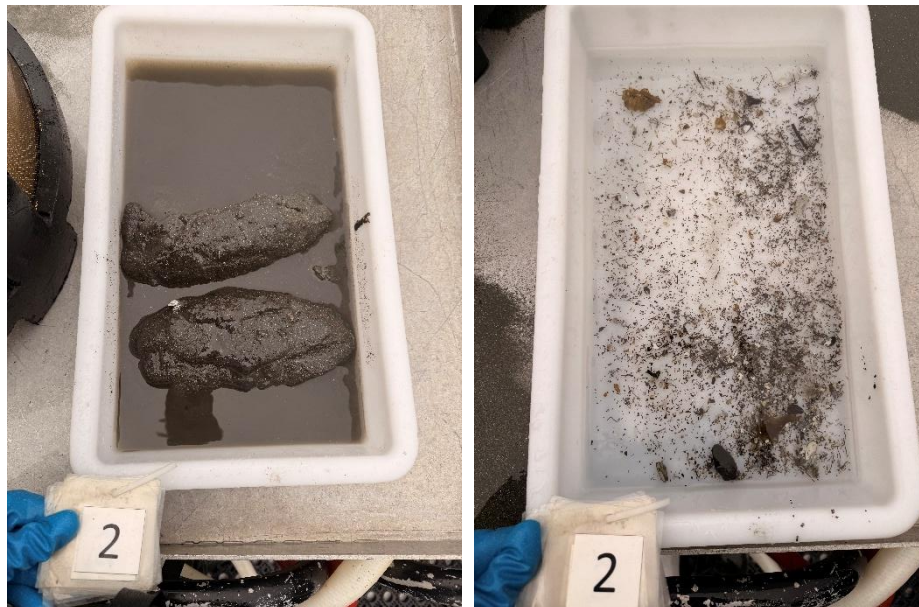
Figur 2: Bilder som viser sedimentet fra stasjon 2 før og etter siling. Sedimentet besto av leire, silt og grus. Det ble registrert fekalier ved stasjonen. Foto: Aqua Kompetanse AS.

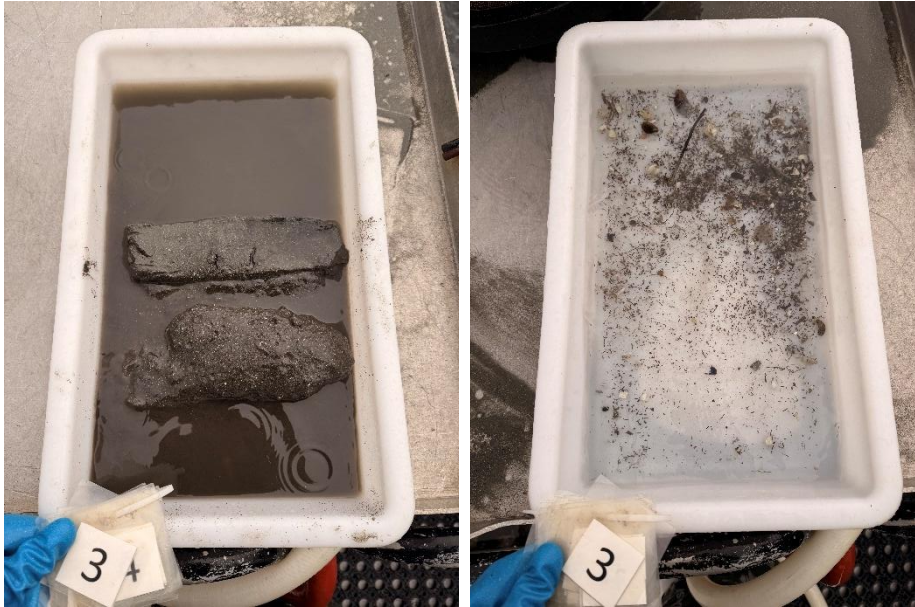
Figur 3: Bilder som viser sedimentet fra stasjon 3 før og etter siling. Sedimentet besto av silt og skjellsand. Foto: Aqua Kompetanse AS.

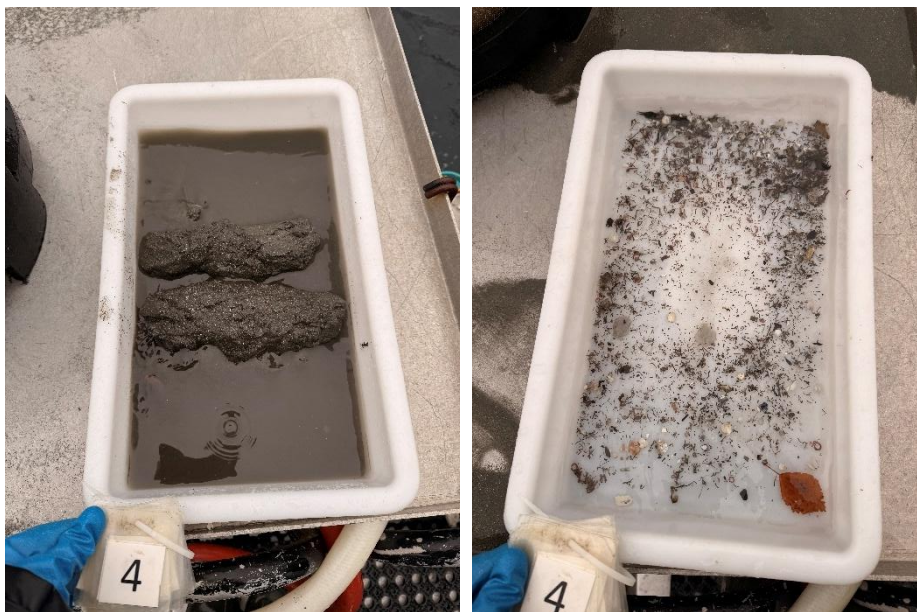
Figur 4: Bilder som viser sedimentet fra stasjon 4 før og etter siling. Sedimentet besto av silt og skjellsand. Det ble registrert fekalier ved stasjonen. Foto: Aqua Kompetanse AS.

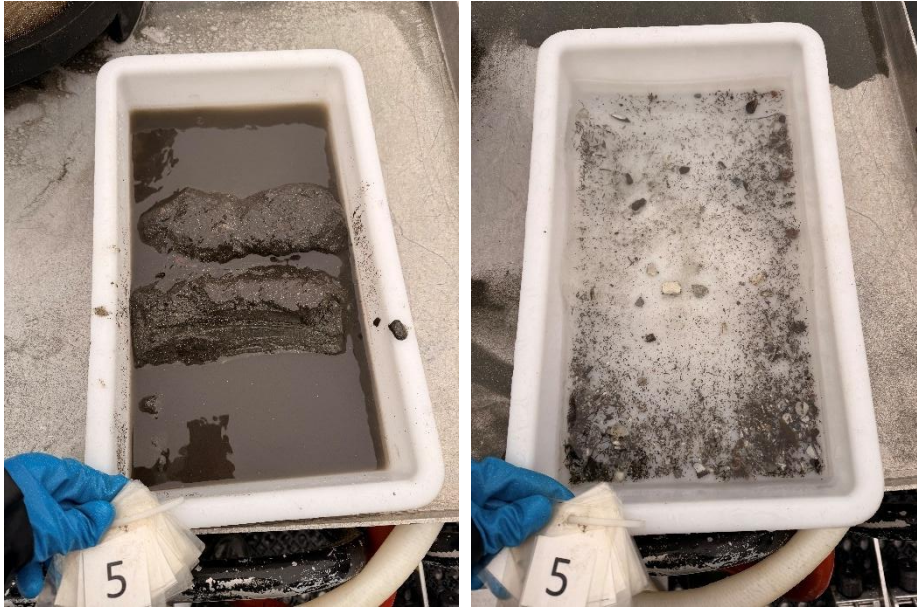
Figur 5: Bilder som viser sedimentet fra stasjon 5 før og etter siling. Sedimentet besto av leire, silt og skjellsand. Foto: Aqua Kompetanse AS

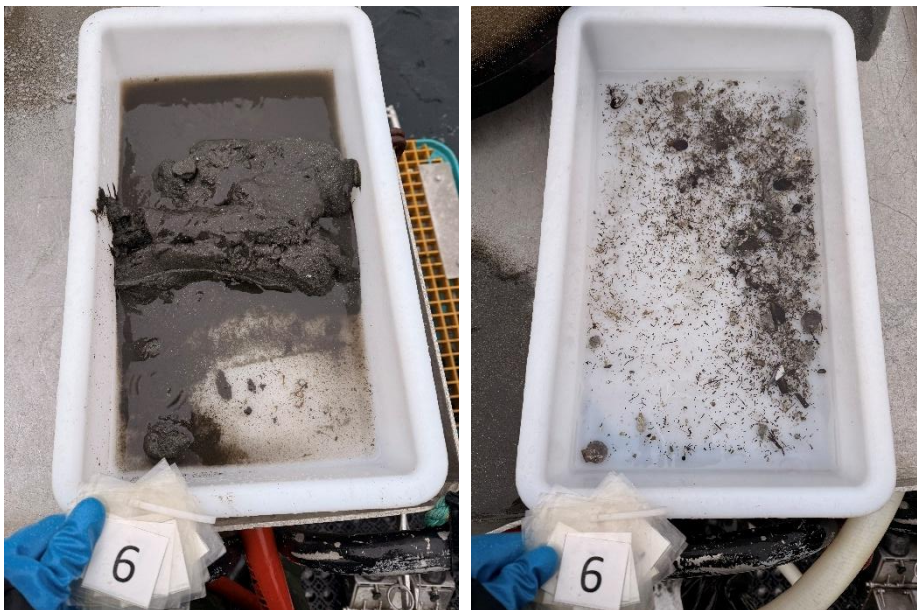
Figur 6: Bilder som viser sedimentet fra stasjon 6 før og etter siling. Sedimentet besto av silt, grus og skjellsand. Foto: Aqua Kompetanse AS.

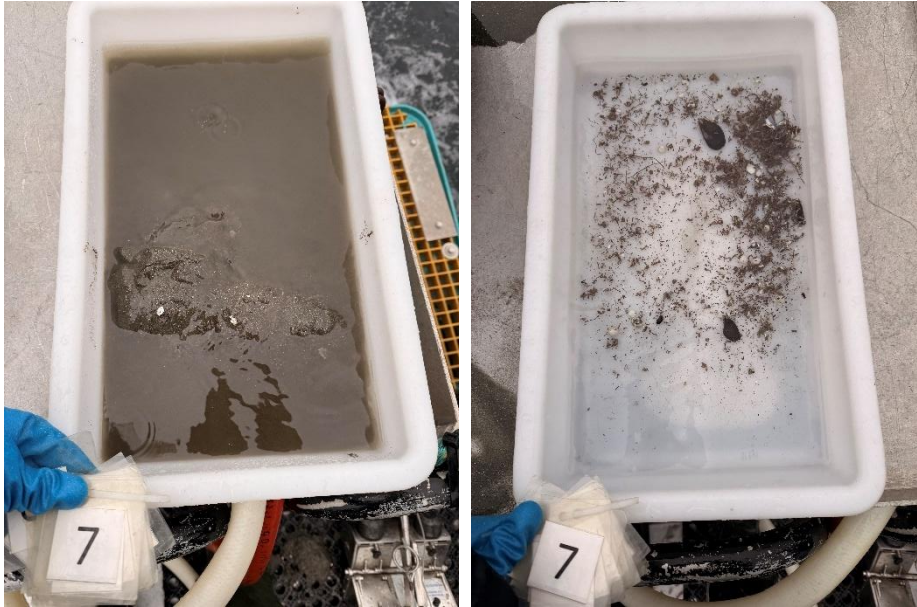
Figur 7: Bilder som viser sedimentet fra stasjon 7 før og etter siling. Sedimentet besto av silt. Foto: Aqua Kompetanse AS.

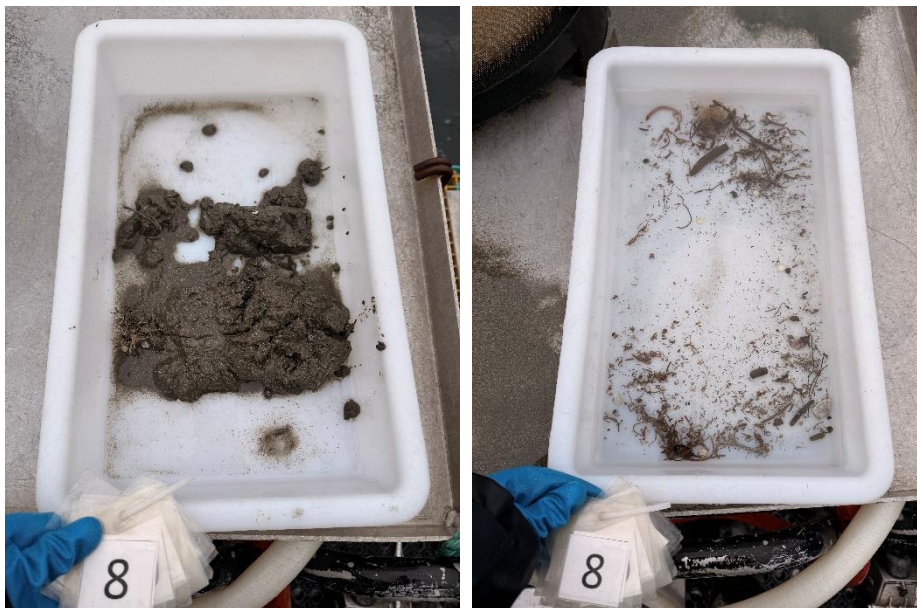
Figur 8: Bilder som viser sedimentet fra stasjon 8 før og etter siling. Sedimentet besto av silt. Foto: Aqua Kompetanse AS.

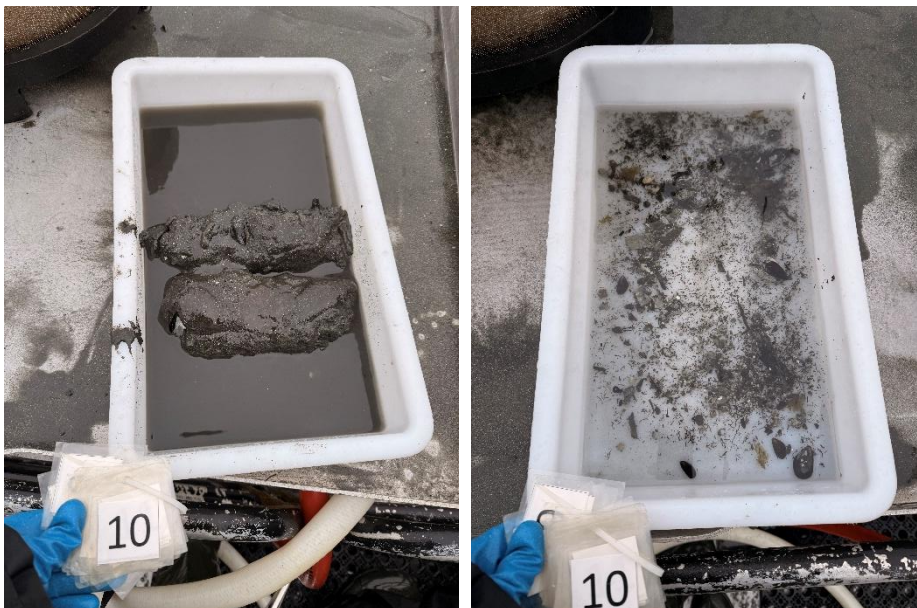
Figur 10: Bilder som viser sedimentet fra stasjon 10 før og etter siling. Sedimentet besto av silt, grus og skjellsand.
Foto: Aqua Kompetanse AS.

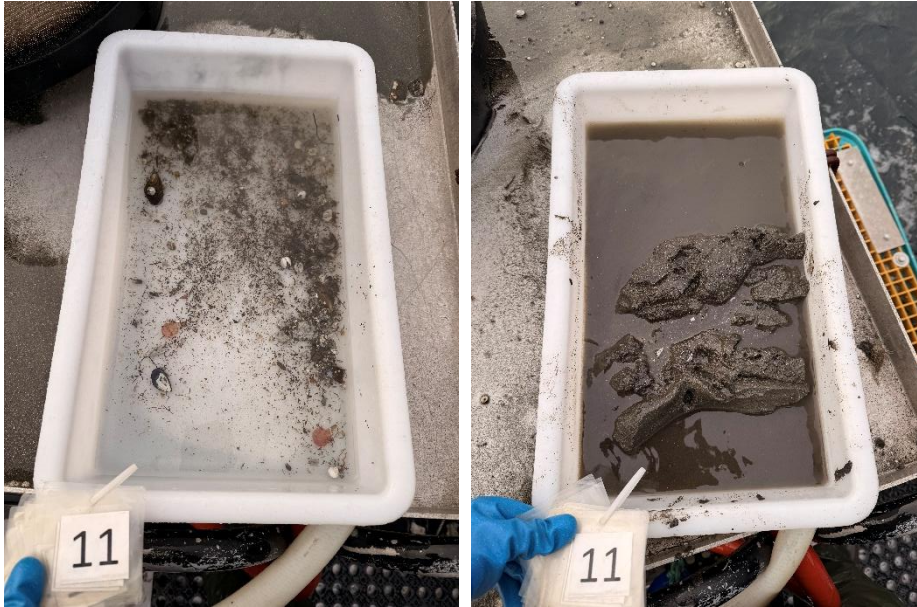
Figur 11: Bilder som viser sedimentet fra stasjon 11 før og etter siling. Sedimentet besto av silt og skjellsand. Foto: Aqua Kompetanse AS.

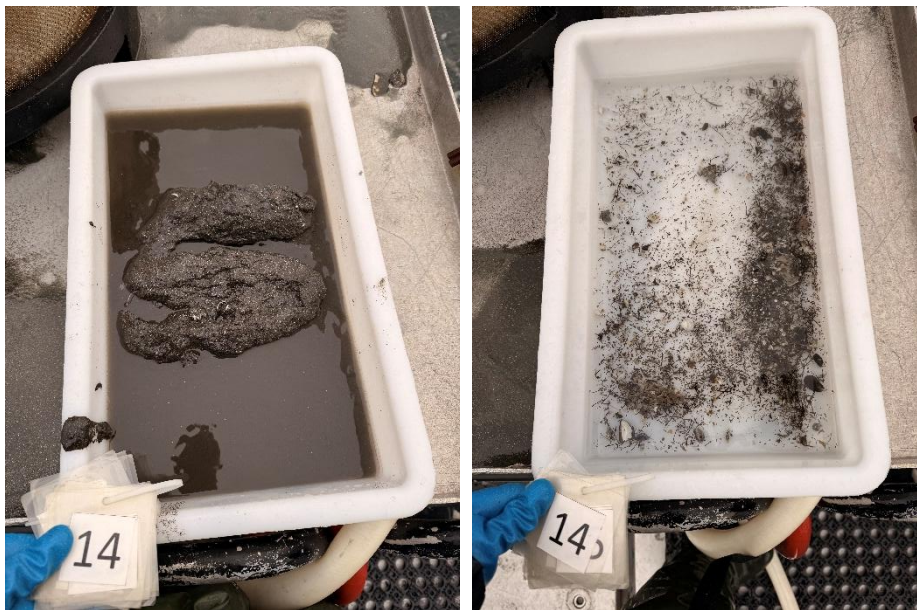
Figur 14: Bilder som viser sedimentet fra stasjon 14 før og etter siling. Sedimentet besto av silt og skjellsand. Foto: Aqua Kompetanse AS.
