B-undersøkelse
Lokalitet OKSEN (31697)

Lokalitetstilstand 1

Rapport ID 20883

Sedimentbilder fra B-undersøkelsen ved Oksen i november 2025

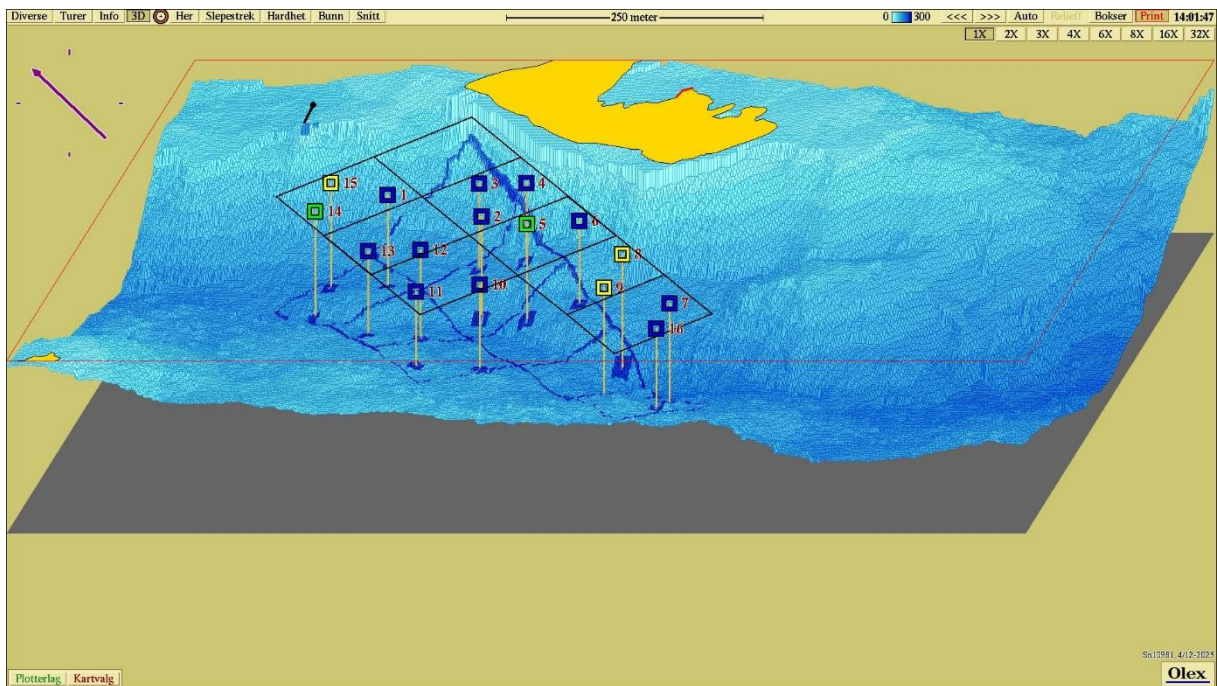
Figur 3: Tredimensjonalt isometrisk bunnkart med anleggsomriss og stasjoner. Stasjonene er markert med farge etter hva slags tilstand de har jamfør NS 9410:2016. Målestokk vises øverst i bildet. Kartdatum WGS84. Kilde: Olex.

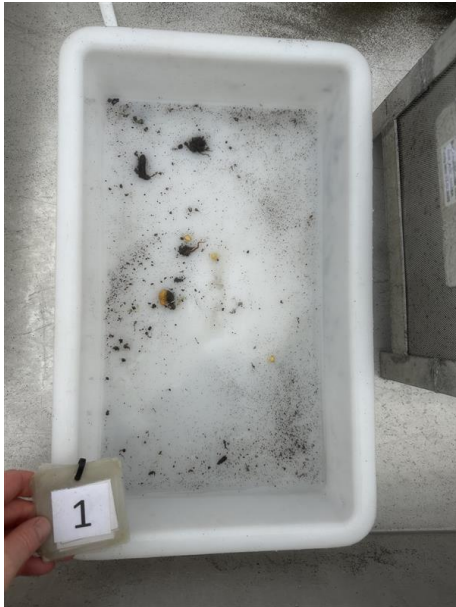
Figur 1: *Bilde som viser grabbinnhold fra stasjon 1. Det ble registrert fjellbunn ved stasjonen. Det ble også registrert fôrrester og fekalier i prøven. Foto: Aqua Kompetanse AS.*

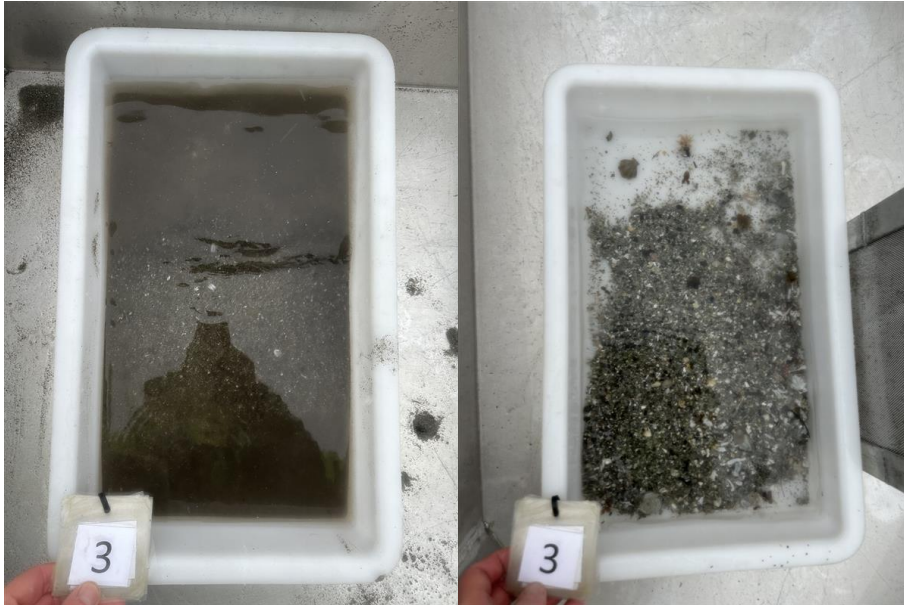
Figur 3: Bilder som viser sedimentet fra stasjon 3 før og etter siling. Sedimentet besto av silt, sand og skjellsand. Foto: Aqua Kompetanse AS.

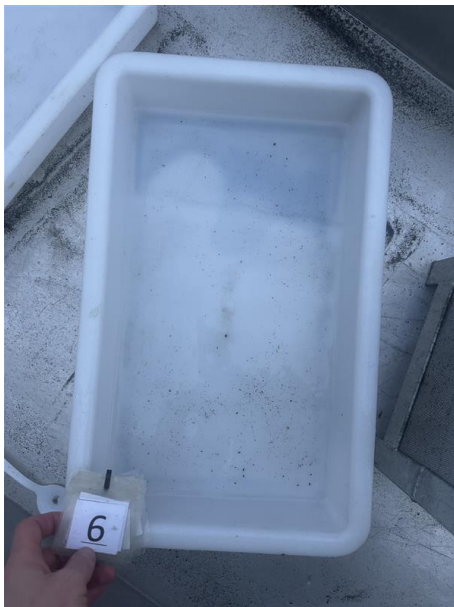
Figur 6: Bilde som viser grabbinholdet fra stasjon 6. Det ble registrert fjellbunn ved stasjonen. Foto: Aqua Kompetanse AS.

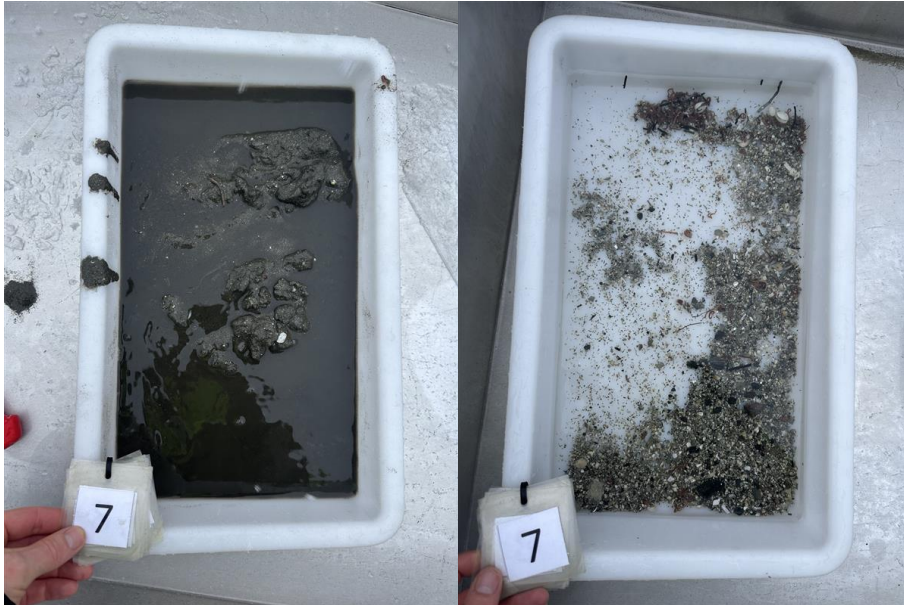
Figur 7: Bilder som viser sedimentet fra stasjon 7 før og etter siling. Sedimentet besto av silt, sand og skjellsand.
Foto: Aqua Kompetanse AS.

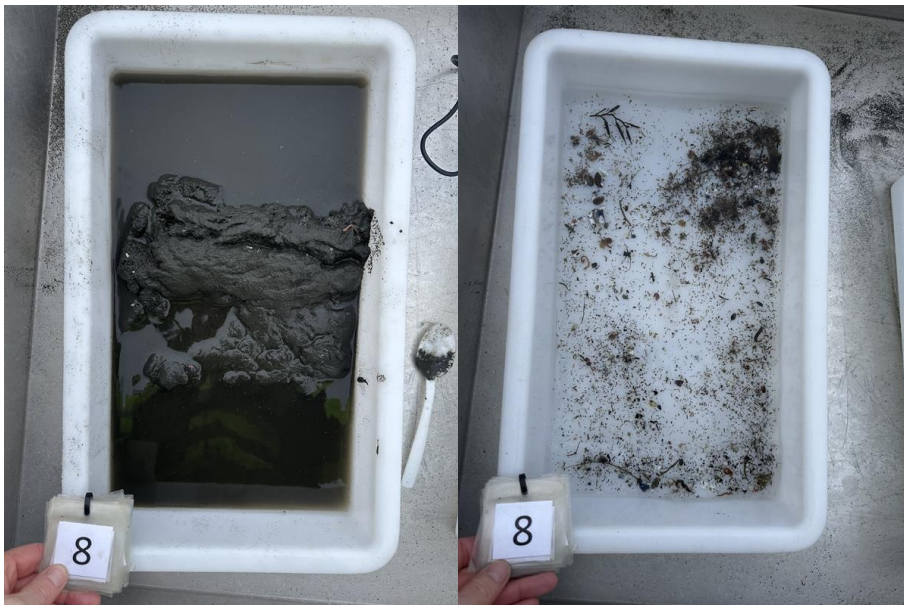
Figur 8: Bilder som viser sedimentet fra stasjon 8 før og etter siling. Sedimentet besto av silt. Foto: Aqua Kompetanse AS.

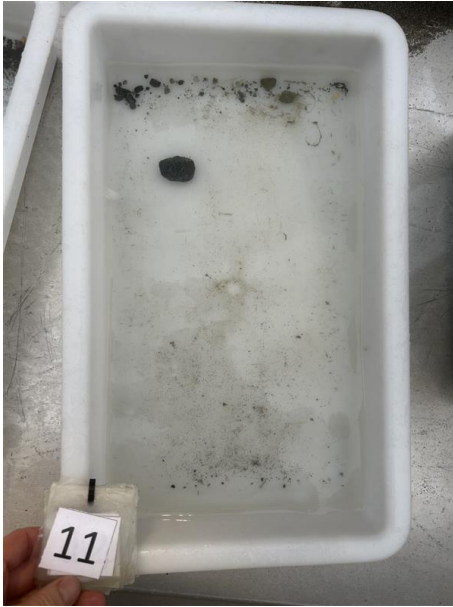
Figur 11: *Bilde som viser grabbinholdet fra stasjon 11. Det ble registrert fjellbunn ved stasjonen, samt rester av fôr og fekalier. Foto: Aqua Kompetanse AS.*

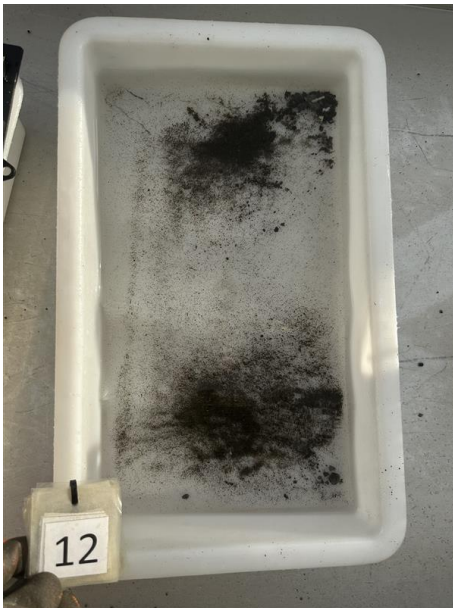
Figur 12: *Bilde som viser grabbinholdet fra stasjon 12. Det ble registrert strø av silt over fjellbunn ved stasjonen. Foto: Aqua Kompetanse AS.*

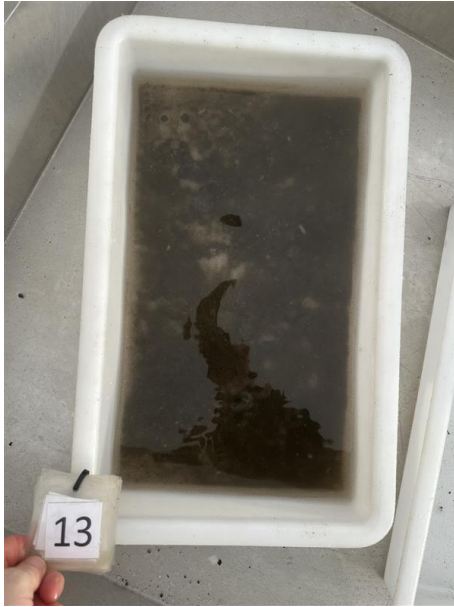
Figur 13: Bilde som viser sedimentet fra stasjon 13 før siling. Sedimentet besto av silt, sand og grus. Det ble også registrert steinbunn ved stasjonen. Foto: Aqua Kompetanse AS.

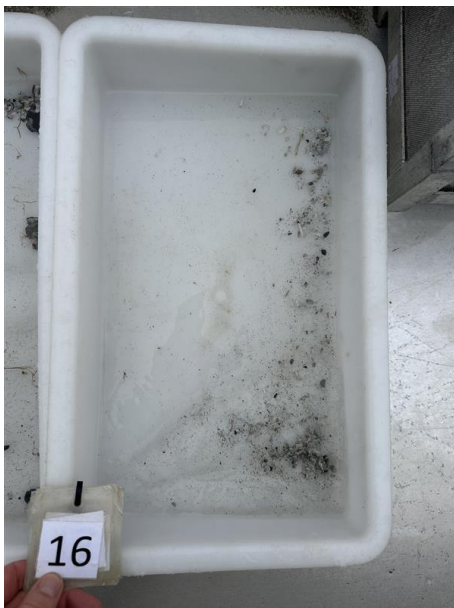
Figur 16: Bilde som viser grabbinholdet fra stasjon 16. Det ble registrert strø av skjellsand over fjellbunn ved stasjonen. Foto: Aqua Kompetanse AS
