**B-undersøkelse**

**Lokalitet SELJESET (13706)**

**Lokalitetstilstand 1**

Rapport ID 20918

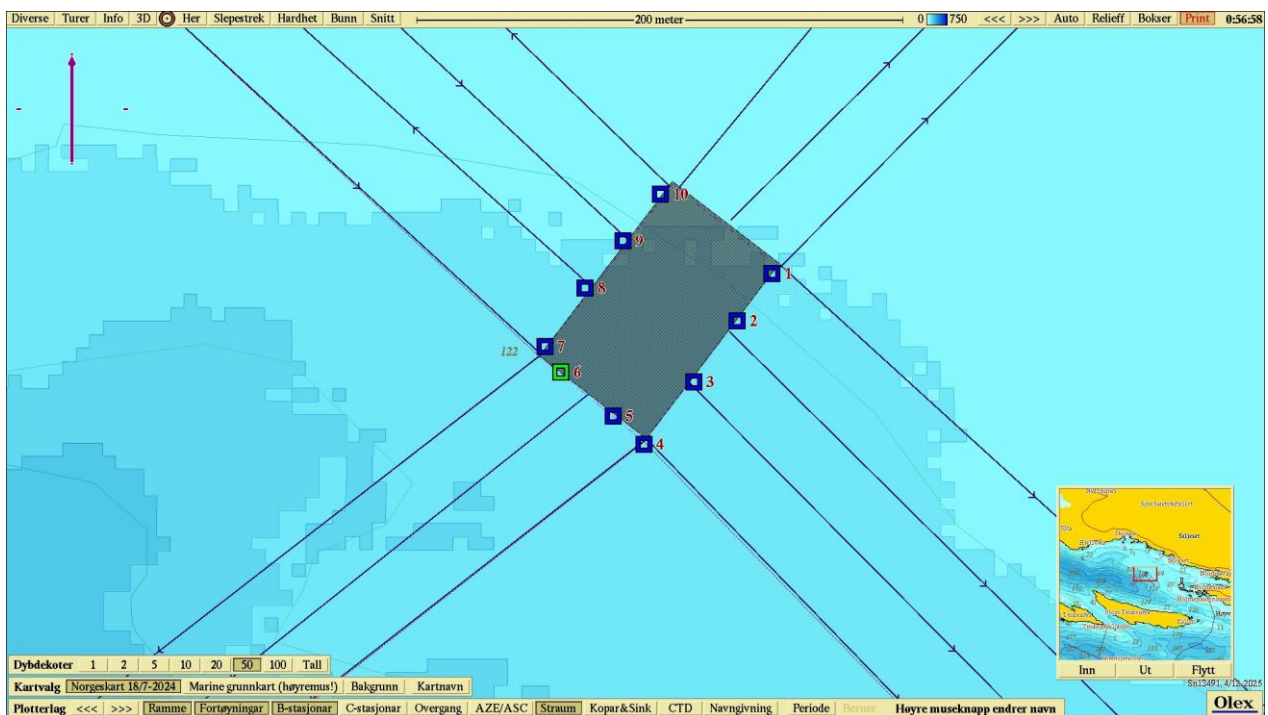
Figur 2. Batymetrisk kart (nordlig orientering) med avmerking av anleggsrammen og prøvestasjoner med tilstandsklasse: blå firkant; Tilstand 1, grønn firkant; Tilstand 2, gul firkant; Tilstand 3, rød firkant; Tilstand 4. Kartdatum WGS84.
