B-undersøkelse

Lokalitet SANDAN SØ (11413)

Lokalitetstilstand 4

Rapport ID 20925

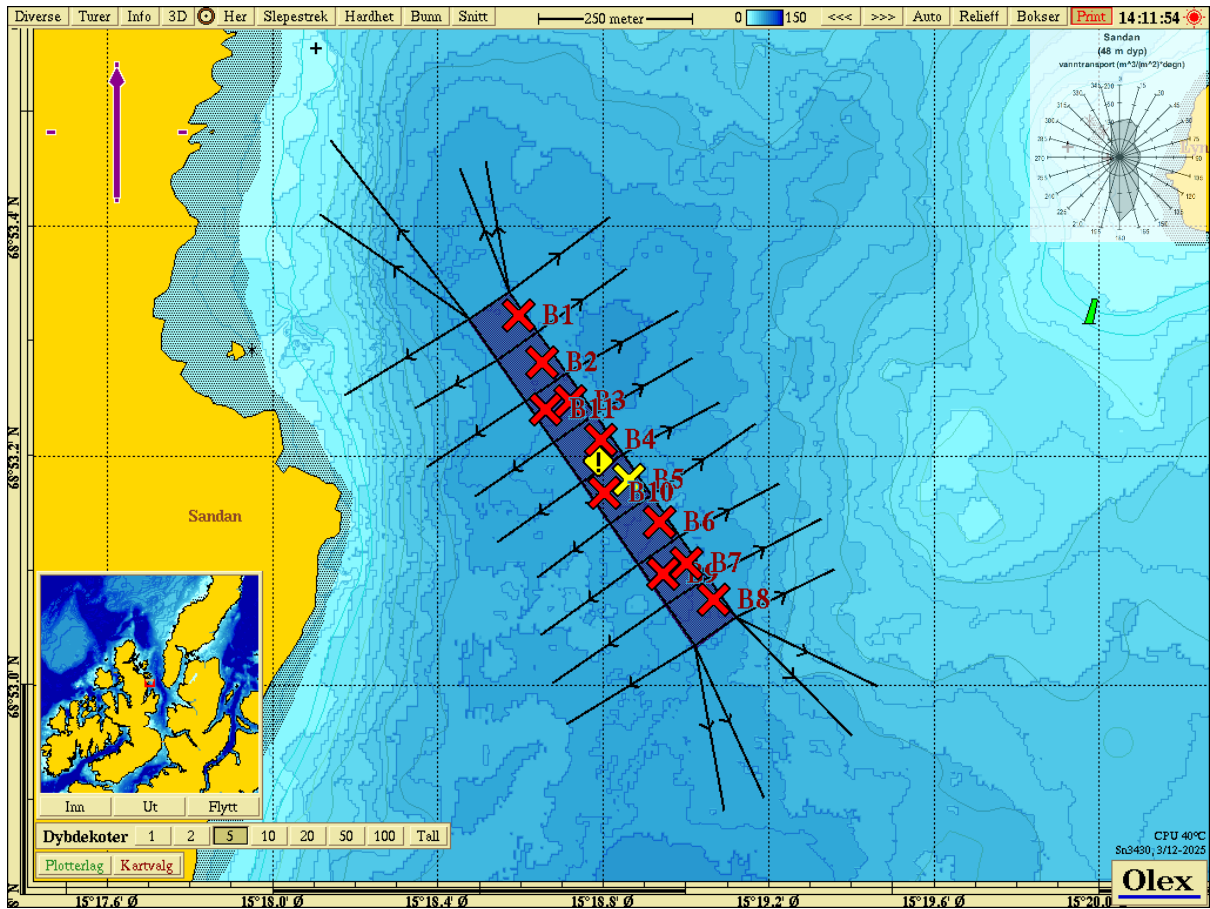
Figur 2. Dybdekart ved Sandan SØ. Prøvetakingsstasjonene er tegnet inn med fargekode som beskriver tilstand iht. NS 9410:2016 (1 = blå, 2 = grønn, 3 = gul, 4 = rød). Plassering av strømmåleren er markert med et gult symbol. Strømrose i høyre hjørne viser retning av vanntransport ved spredningsdyp (48 m) på lokaliteten (Akvaplan-niva rapport: 7200.01, Guneriussen, 2014).

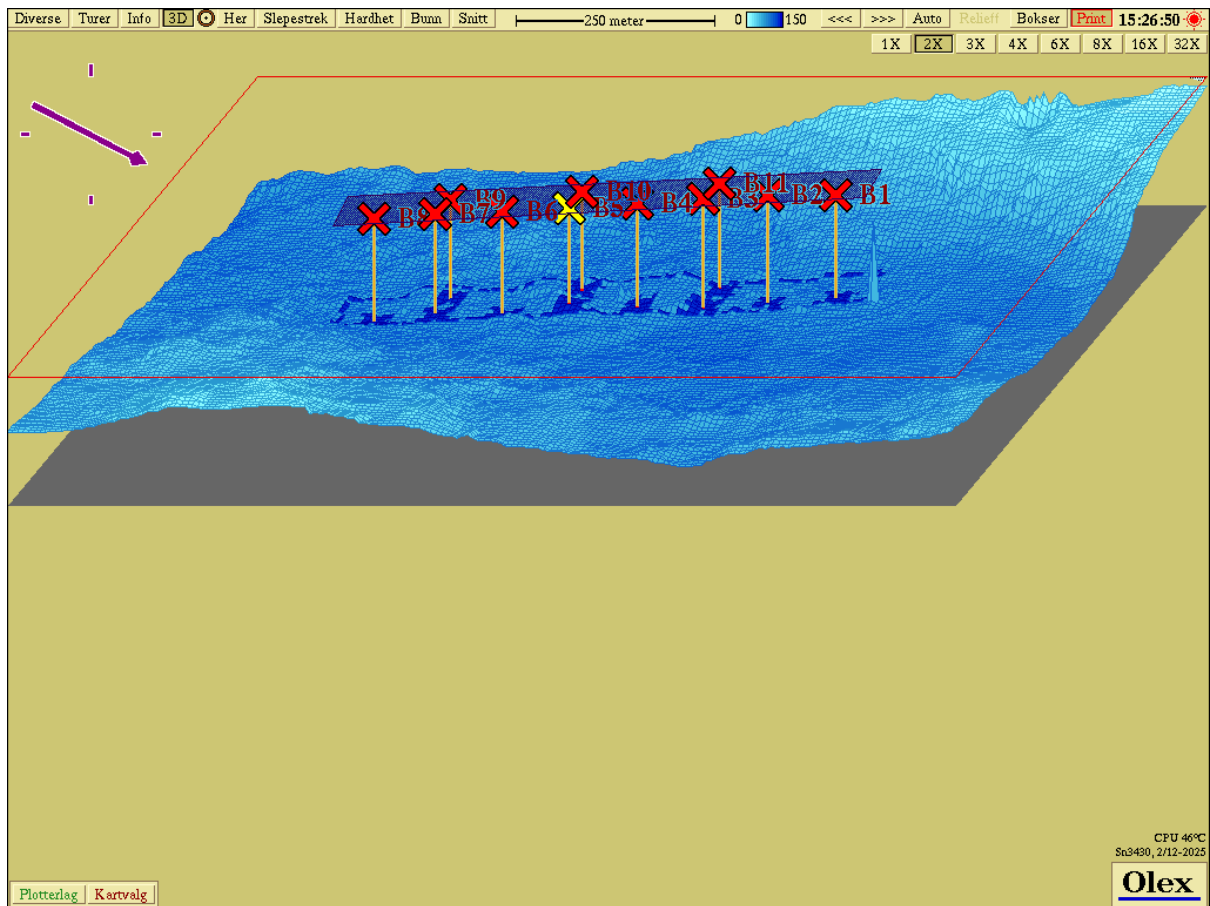
Figur 3. Tredimensjonalt bunnkart ved Sandan SØ med nummererte stasjoner gjengitt i Figur 2. Kartet er orientert mot sør-øst.

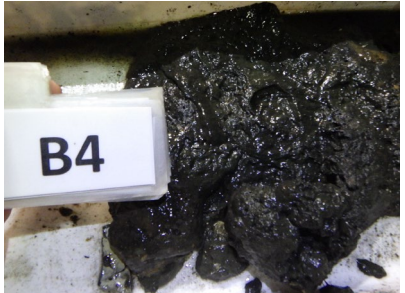
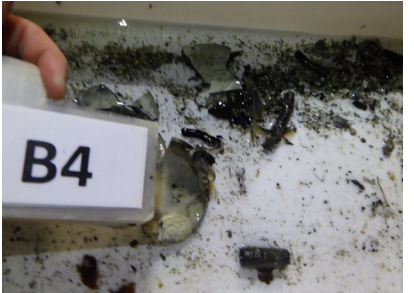
<i>St 4</i>

Prøvepunkt	Kommentar
1	
2	
3	
4	Mistet halve sedimentvolum på dekk. Påvirket ikke målingene.
5	Fikk en spøkelseskreps.
6	
7	
8	
9
