B-undersøkelse

Lokalitet KÅHOLMEN (12348)

Lokalitetstilstand 2

Rapport ID 20930

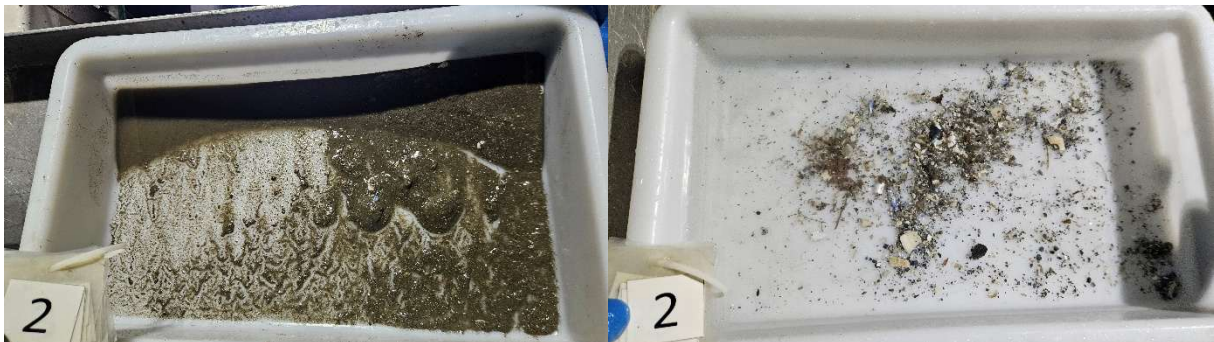
Figur 2: Bilder som viser sedimentet fra stasjon 2 før og etter siling. Sedimentet besto av silt, sand og skjellsand. Det ble også registrert fjellbunn. Foto: Aqua Kompetanse AS.

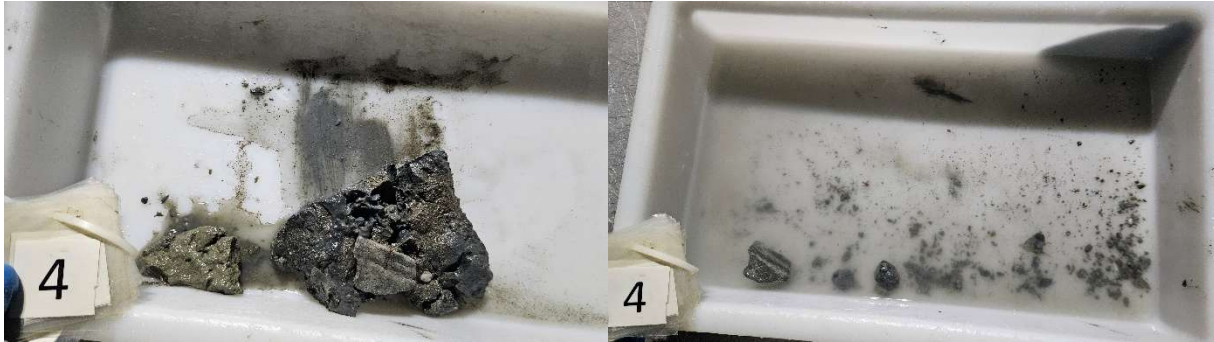
Figur 4: Bilder som viser sedimentet fra stasjon 4 før og etter siling. Sedimentet besto av leire og grus. Foto: Aqua Kompetanse AS.

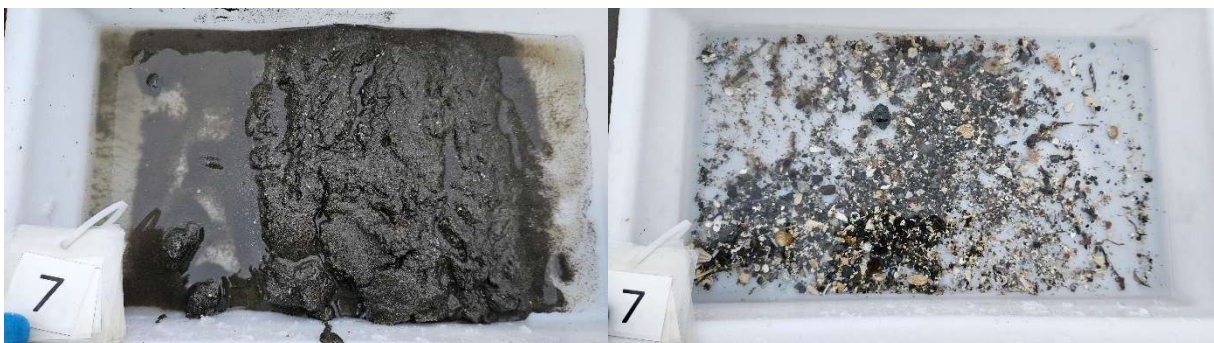
Figur 7: Bilder som viser sedimentet fra stasjon 7 før og etter siling. Sedimentet besto av silt og grus. Foto: Aqua Kompetanse AS.

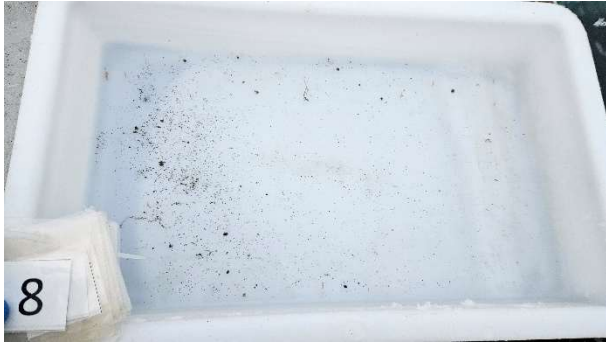
Figur 8: Bilde som viser substratet fra stasjon 8. Her ble det registrert fjellbunn. Foto: Aqua Kompetanse AS.

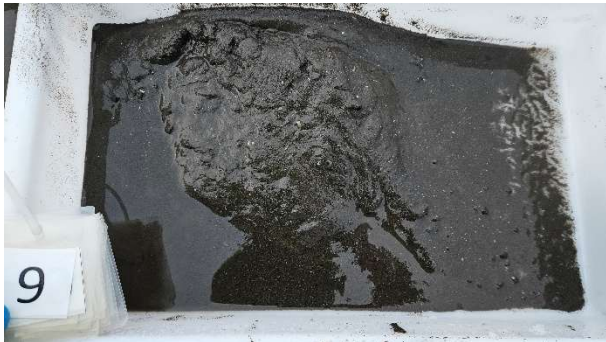
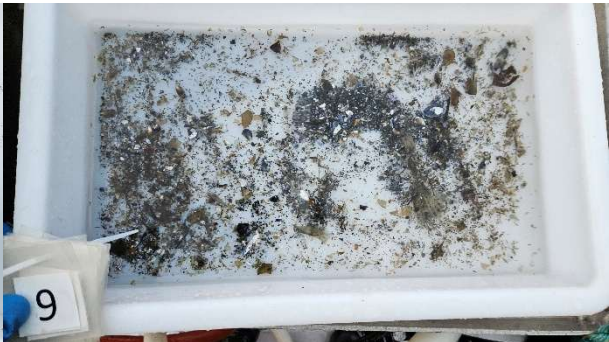
Figur 9: Bilder som viser sedimentet fra stasjon 9 før og etter siling. Sedimentet besto av silt og grus. Foto: Aqua Kompetanse AS.

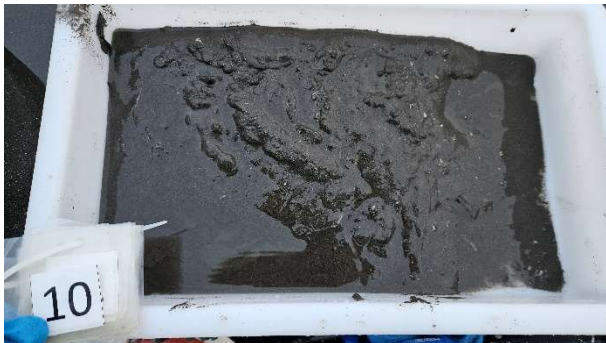
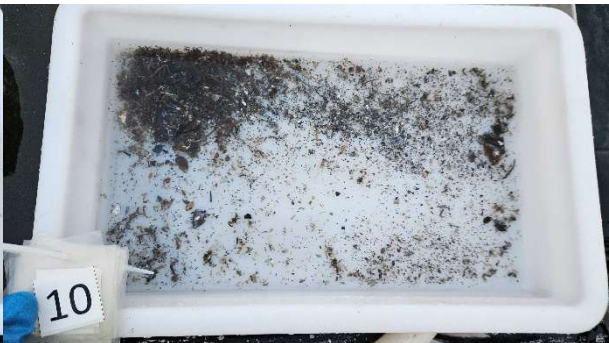
Figur 10: Bilder som viser sedimentet fra stasjon 10 før og etter siling. Sedimentet besto av silt og skjellsand. Foto: Aqua Kompetanse AS.

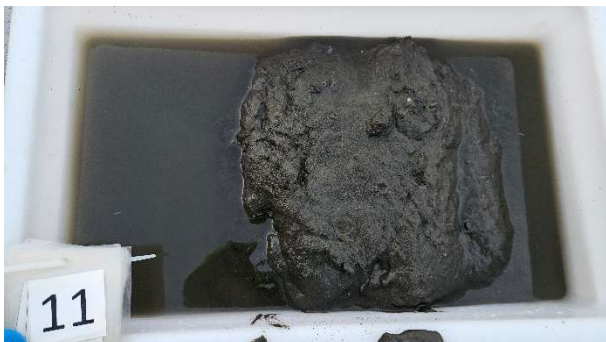
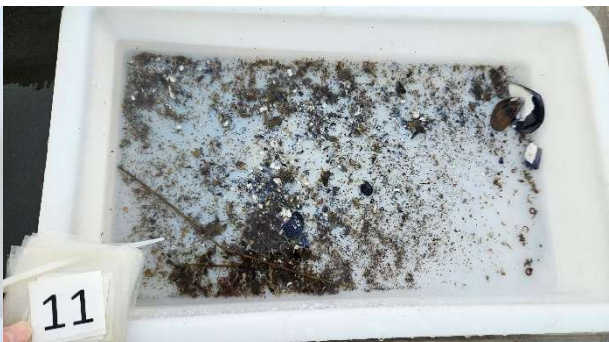
Figur 11: Bilder som viser sedimentet fra stasjon 11 før og etter siling. Sedimentet besto av silt og skjellsand. Det ble registrert fekalier ved stasjonen. Foto: Aqua Kompetanse AS.

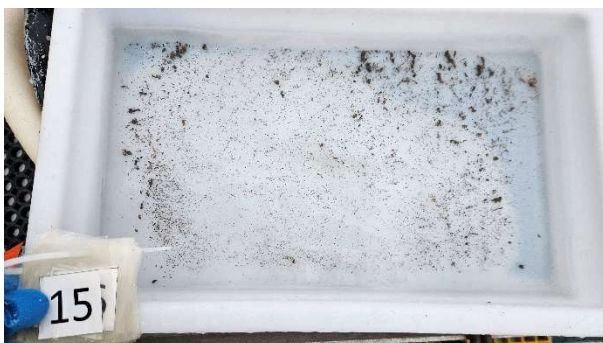
Figur 15: Bilde som viser substratet fra stasjon 15. Her ble det registrert fjellbunn. Foto: Aqua Kompetanse AS.

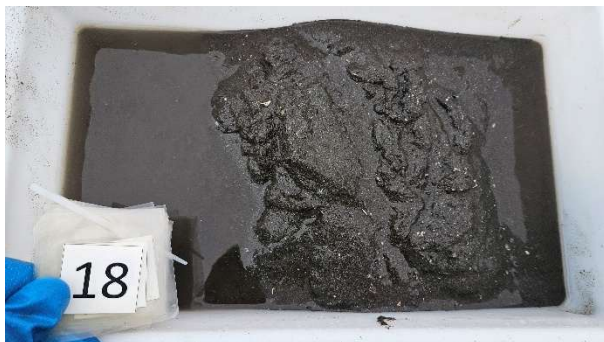
Figur 18: Bilde som viser sedimentet fra stasjon 18. Sedimentet besto av silt og grus. Bilder etter siling ble glemt i felt og foreligger ikke. Foto: Aqua Kompetanse AS.

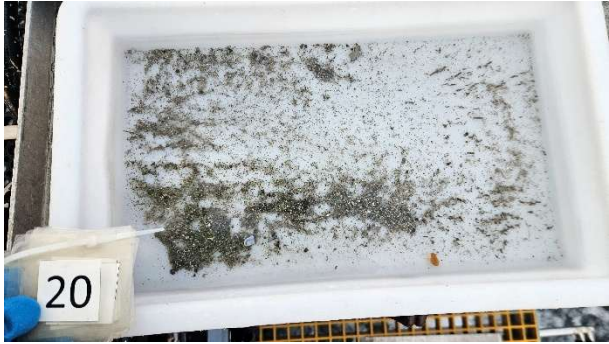
Figur 20: *Bilde som viser substratet fra stasjon 20. Sedimentet besto av skjellsand over fjellbunn. Det ble registrert fôrrester ved stasjonen. Foto: Aqua Kompetanse AS.*
