**B-undersøkelse**  
**Lokalitet HAVERØY (11740)**

**Lokalitetstilstand 1**

Rapport ID 20939

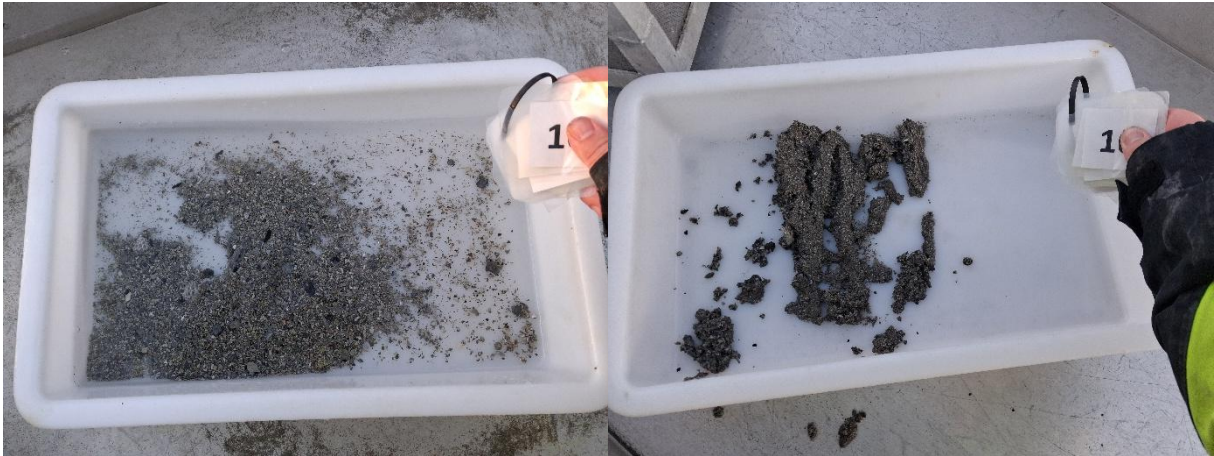
**Figur 1:** Bilder som viser sedimentet fra stasjon 1 før og etter siling. Sedimentet besto av sand og skjellsand. Det ble også registrert fjellbunn ved stasjonen. Foto: Aqua Kompetanse AS.

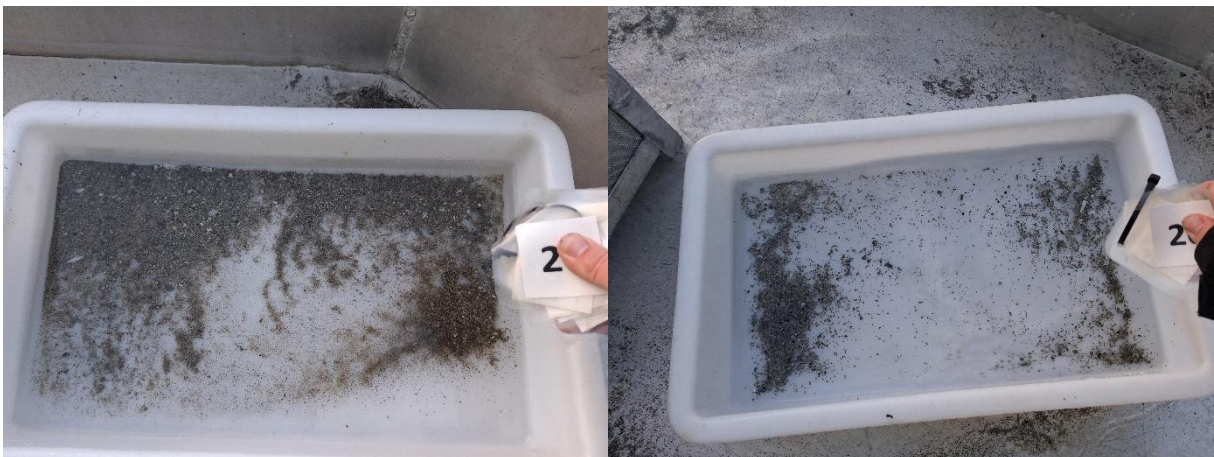
**Figur 2:** Bilder som viser sedimentet fra stasjon 2 før og etter siling. Sedimentet besto av sand og skjellsand. Det ble også registrert fjellbunn ved stasjonen. Foto: Aqua Kompetanse AS.

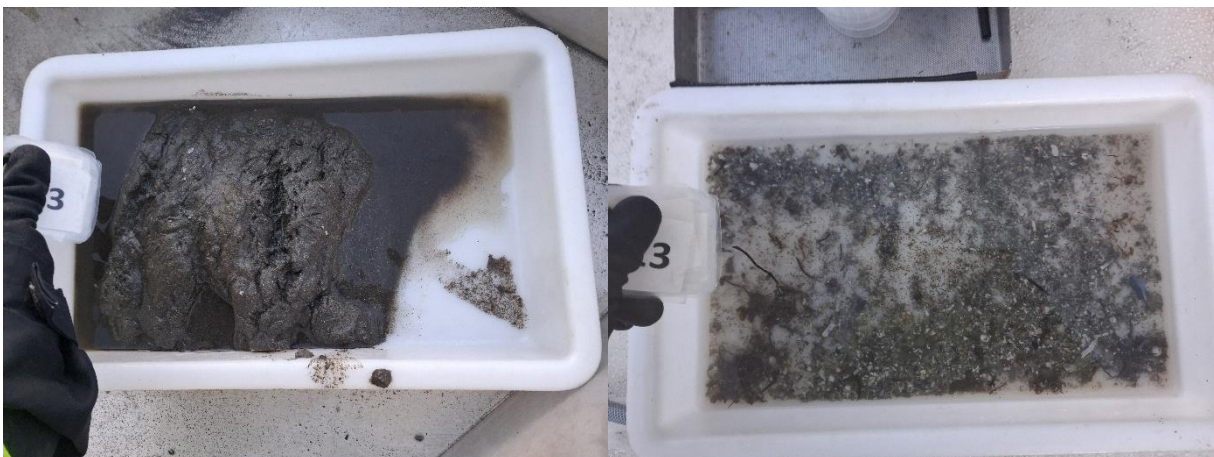
**Figur 3:** Bilder som viser sedimentet fra stasjon 3 før og etter siling. Sedimentet besto av silt, sand og skjellsand. Foto: Aqua Kompetanse AS.

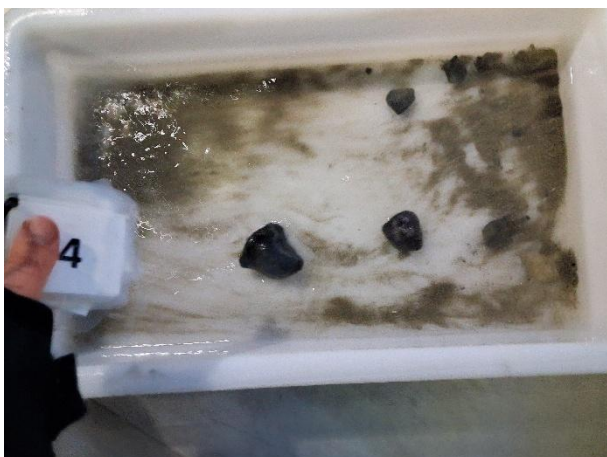
**Figur 4:** *Bilde som viser grabbinholdet fra stasjon 4. Prøven besto av strø av sand over steinbunn. Foto: Aqua Kompetanse AS.*

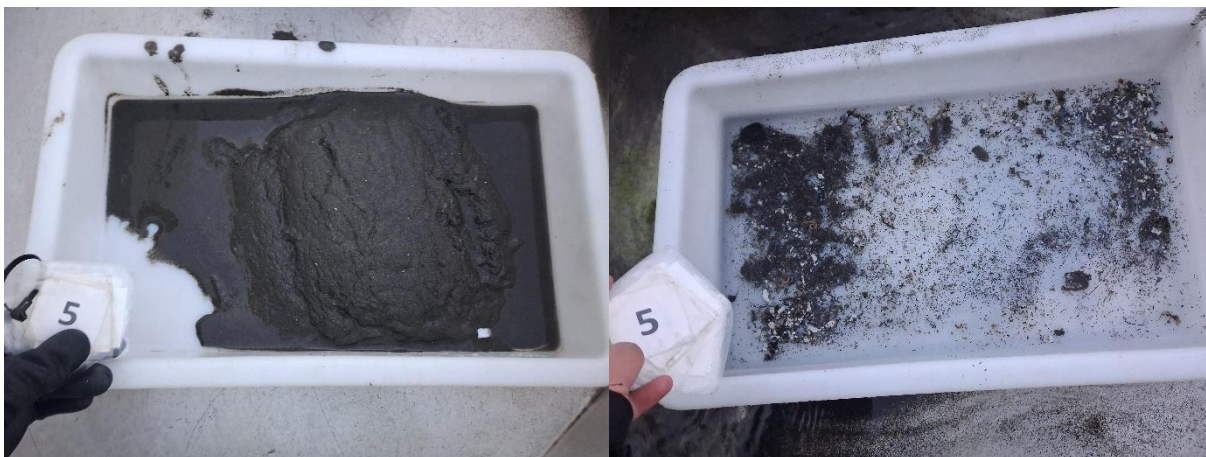
**Figur 5:** *Bilder som viser sedimentet fra stasjon 5 før og etter siling. Sedimentet besto av silt, sand og skjellsand. Foto: Aqua Kompetanse AS.*

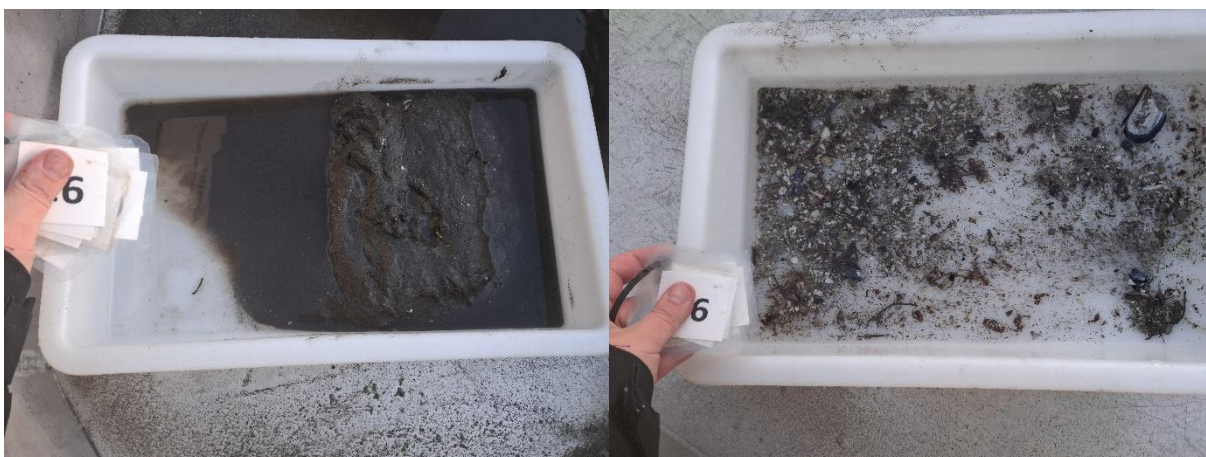
**Figur 6:** *Bilder som viser sedimentet fra stasjon 6 før og etter siling. Sedimentet besto av silt, sand og skjellsand. Det ble registrert fekalier ved stasjonen. Foto: Aqua Kompetanse AS.*

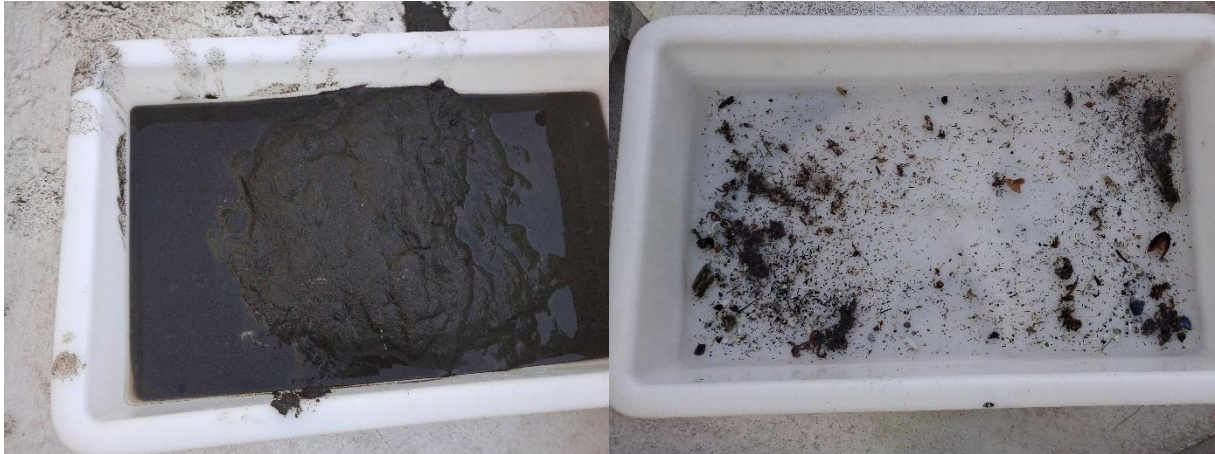
**Figur 7:** Bilder som viser sedimentet fra stasjon 7 før og etter siling. Sedimentet besto av silt og sand. Foto: Aqua Kompetanse AS.

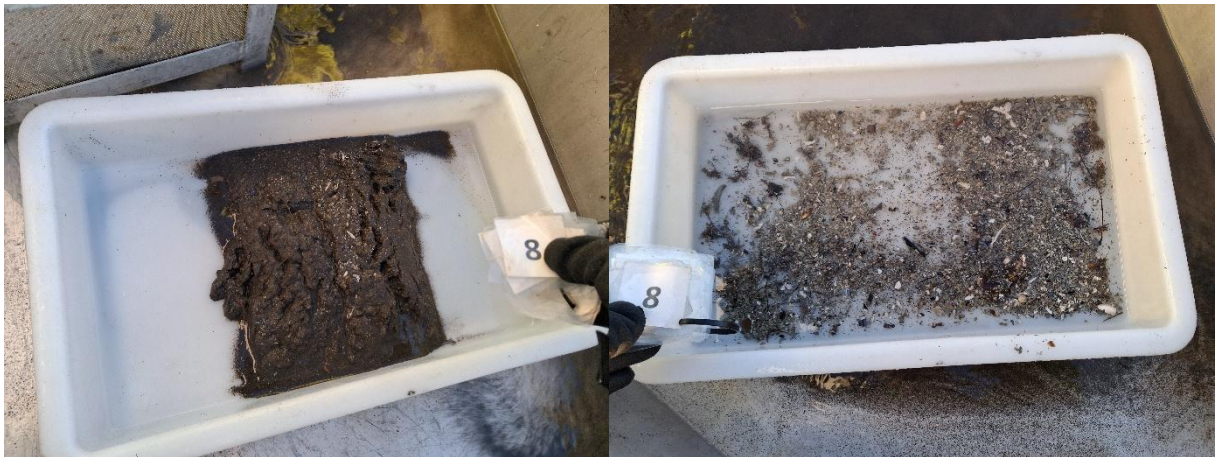
**Figur 8:** Bilder som viser sedimentet fra stasjon 8 før og etter siling. Sedimentet besto av silt, sand og skjellsand. Foto: Aqua Kompetanse AS.

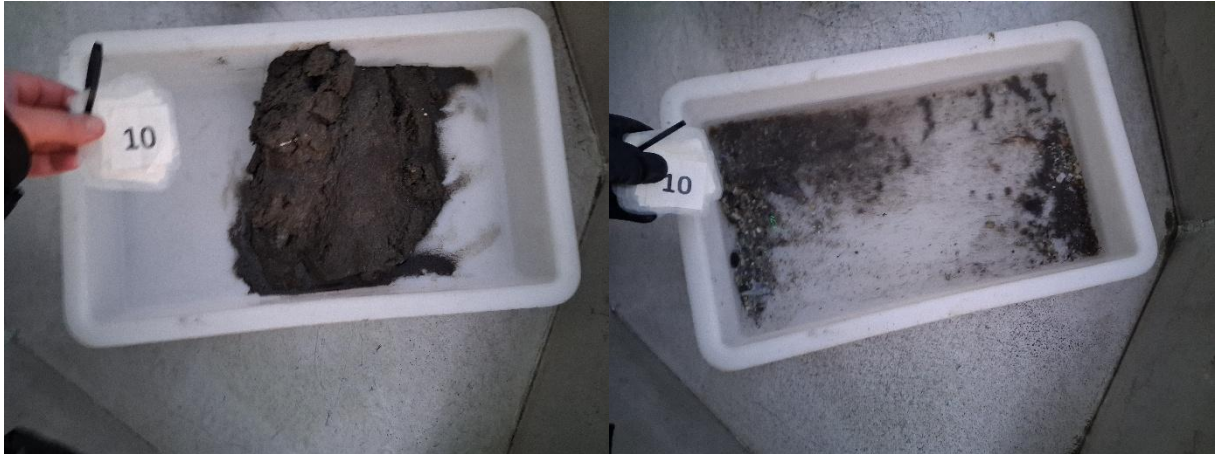
**Figur 10:** Bilder som viser sedimentet fra stasjon 10 før og etter siling. Sedimentet besto av silt, sand og skjellsand.  
Foto: Aqua Kompetanse AS.

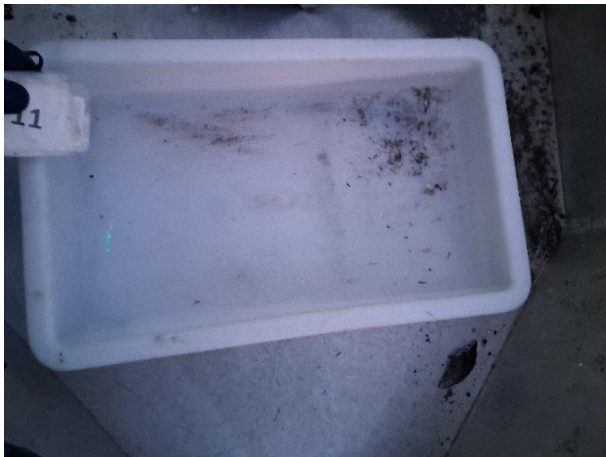
**Figur 11:** Bilde som viser grabbinholdet fra stasjon 11. Sedimentet besto av strø av skjellsand på fjellbunn. Foto: Aqua Kompetanse AS.

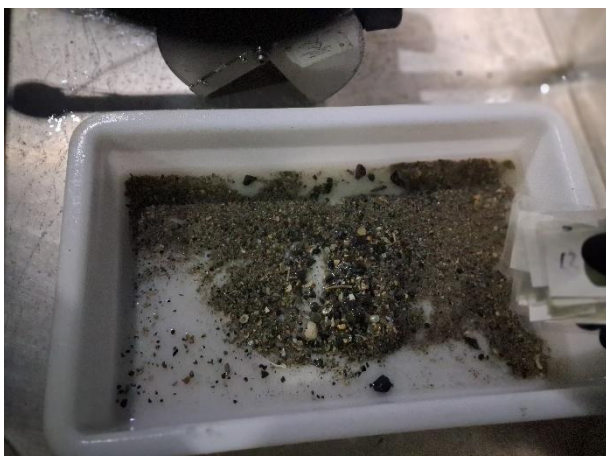
**Figur 12:** Bilde som viser sedimentet fra stasjon 12. Sedimentet besto av sand, grus og skjellsand. Det ble også registrert steinbunn ved stasjonen. Foto: Aqua Kompetanse AS.

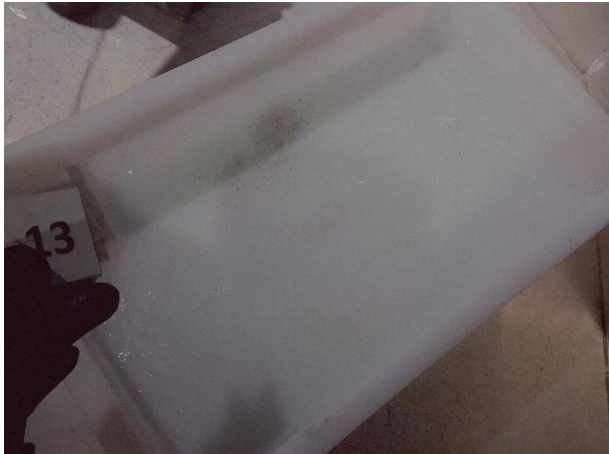
**Figur 13:** Bilde som viser grabbinholdet fra stasjon 13. Prøven besto av strø av sand over fjellbunn. Foto: Aqua Kompetanse AS.

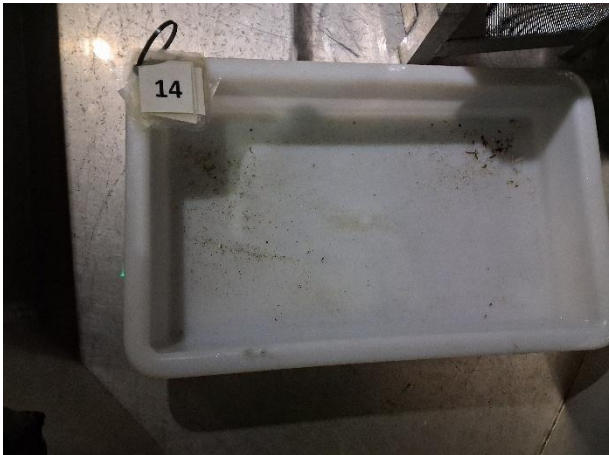
**Figur 14:** Bilde som viser grabbinholdet fra stasjon 14. Det ble registrert fjellbunn ved stasjonen. Foto: Aqua Kompetanse AS.

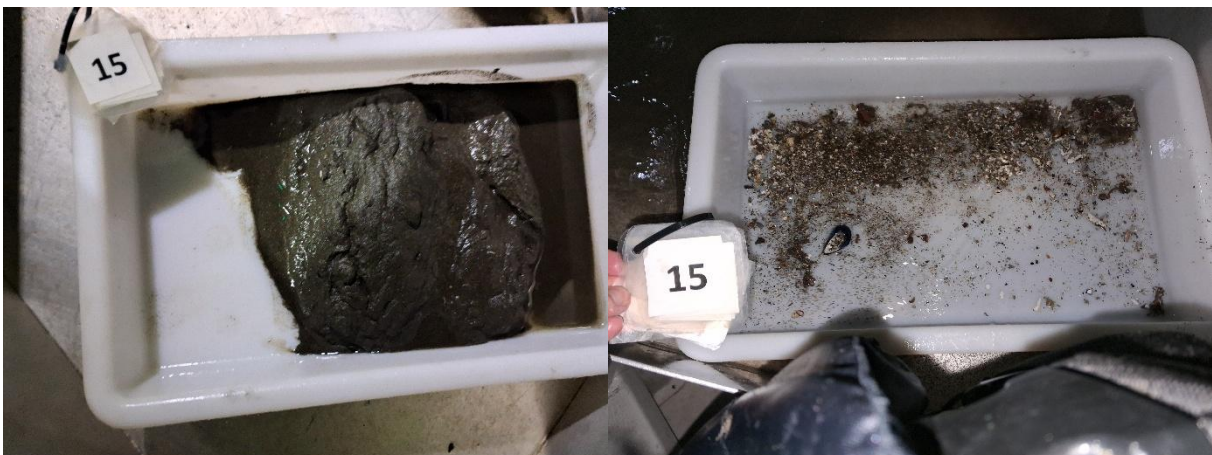
**Figur 15:** Bilder som viser sedimentet fra stasjon 15 før og etter siling. Sedimentet besto av silt, sand og skjellsand. Foto: Aqua Kompetanse AS.

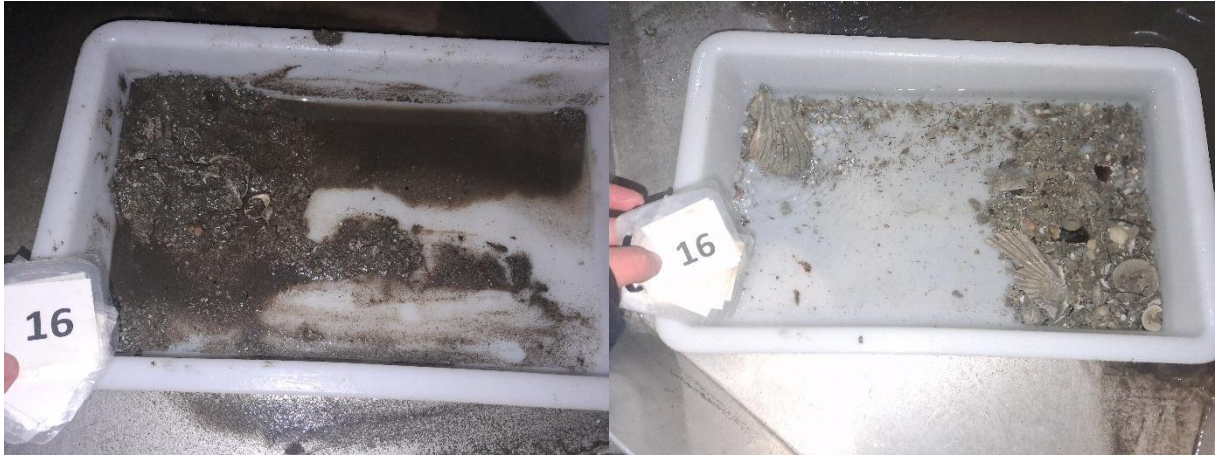
**Figur 16:** Bilder som viser sedimentet fra stasjon 16 før og etter siling. Sedimentet besto av sand og skjellsand. Foto: Aqua Kompetanse AS.
