# **B-undersøkelse**

## **Lokalitet MUNKSKJÆRA (36877)**

**Lokalitetstilstand 1**

Rapport ID 20944

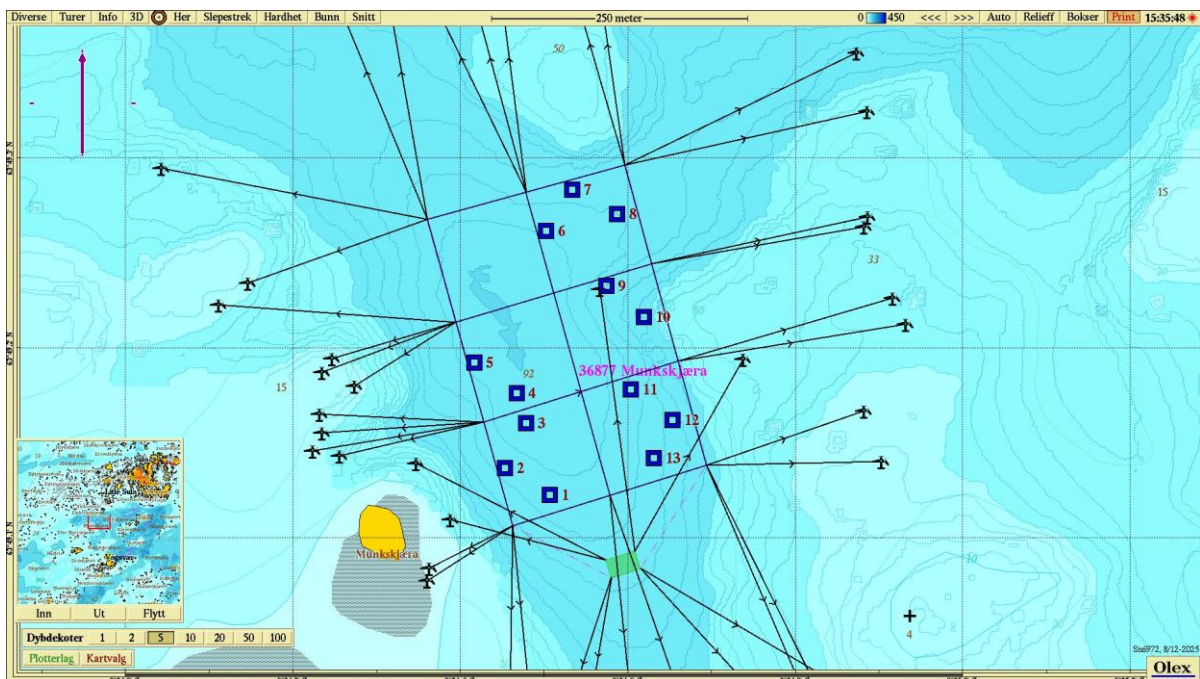
Figur 2. Batymetrisk kart (nordlig orientering) med avmerking av anleggsrammen og prøvestasjoner med tilstandsklasse: blå firkant; Tilstand 1, grønn firkant; Tilstand 2, gul firkant; Tilstand 3, rød firkant; Tilstand 4. Kartdatum WGS84.

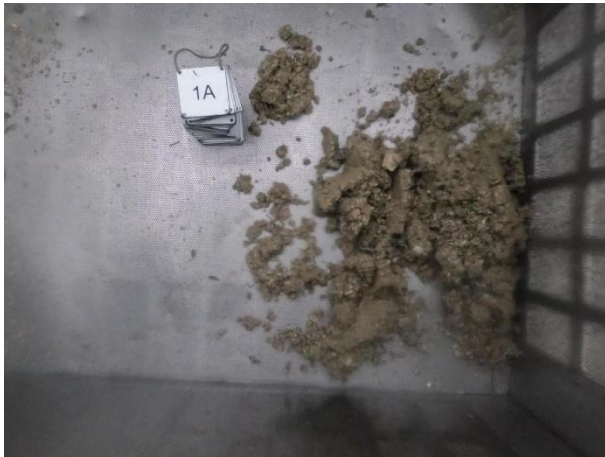
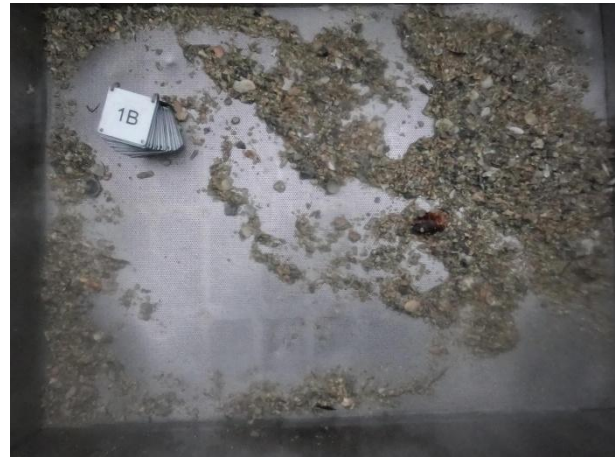
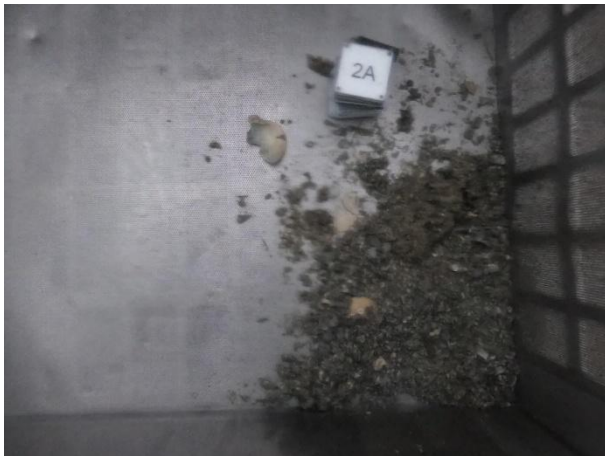
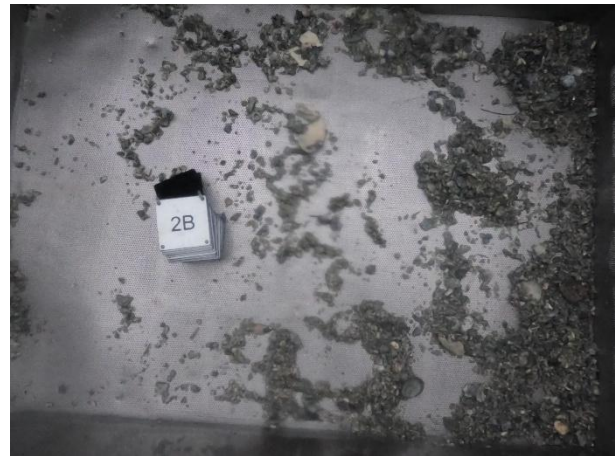
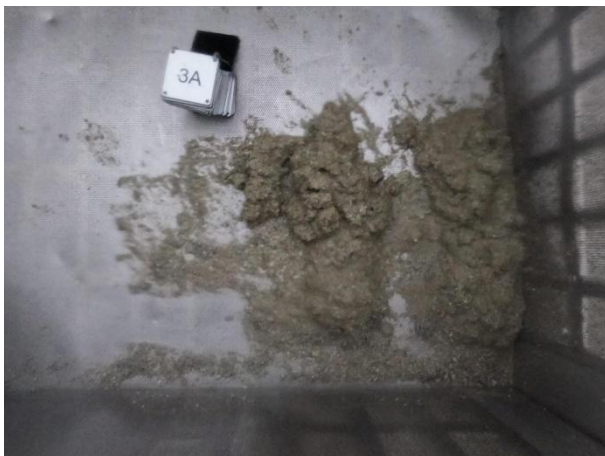
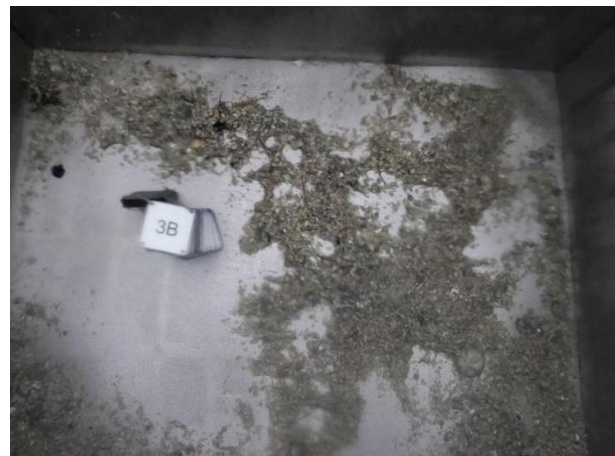
### Vedlegg – Bilder fra prøvestasjoner

Bilder nedenfor viser sediment (A) og ferdig vasket prøve (B) ved stasjonene.
